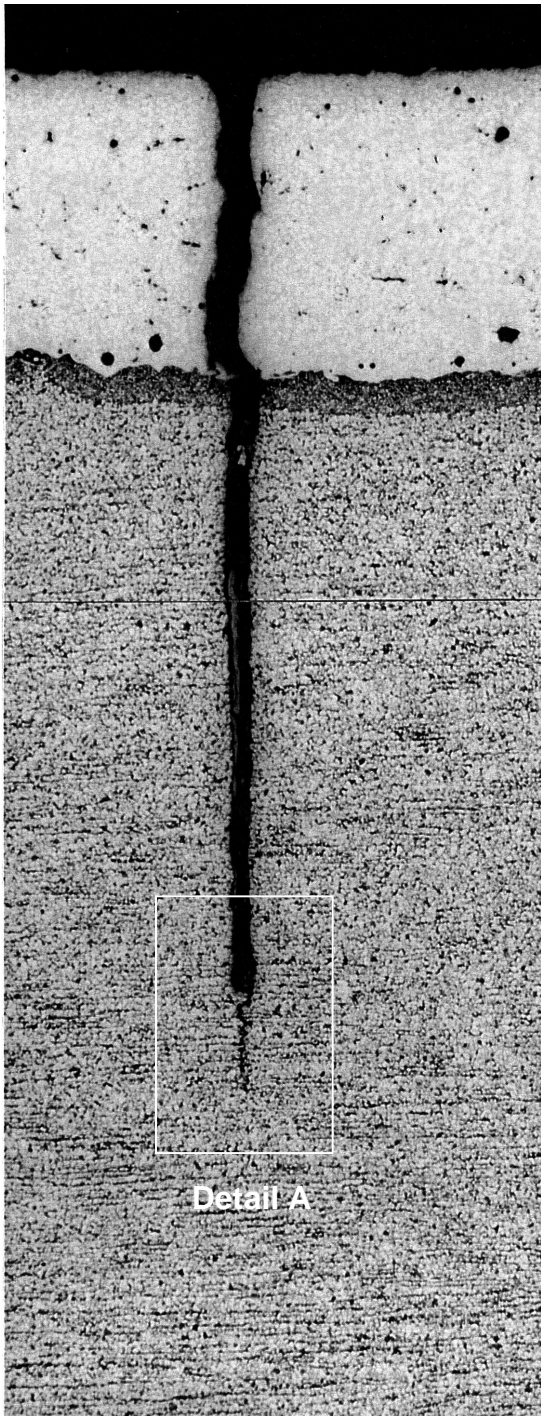
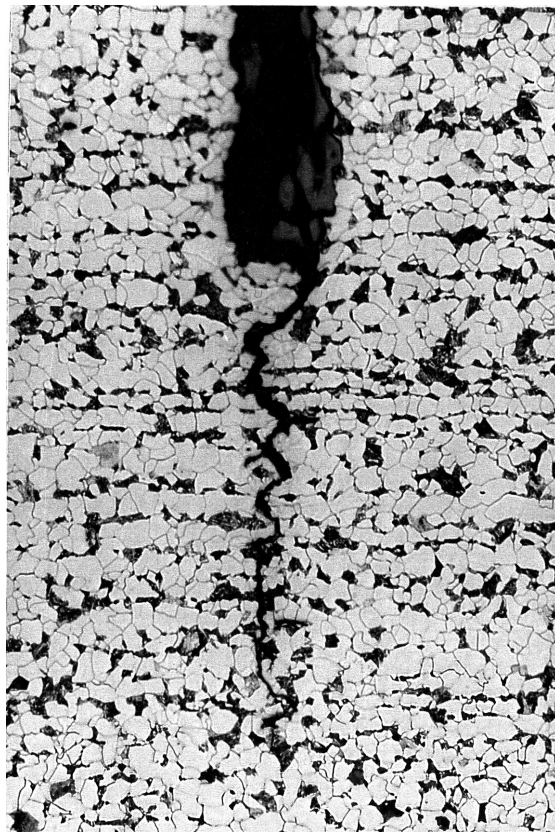
**Abbildung 5-12:** Tiefster Riss (3,3 mm inklusive Schicht) aus Kesselrohr Nr. 15 (linke Seitenwand)

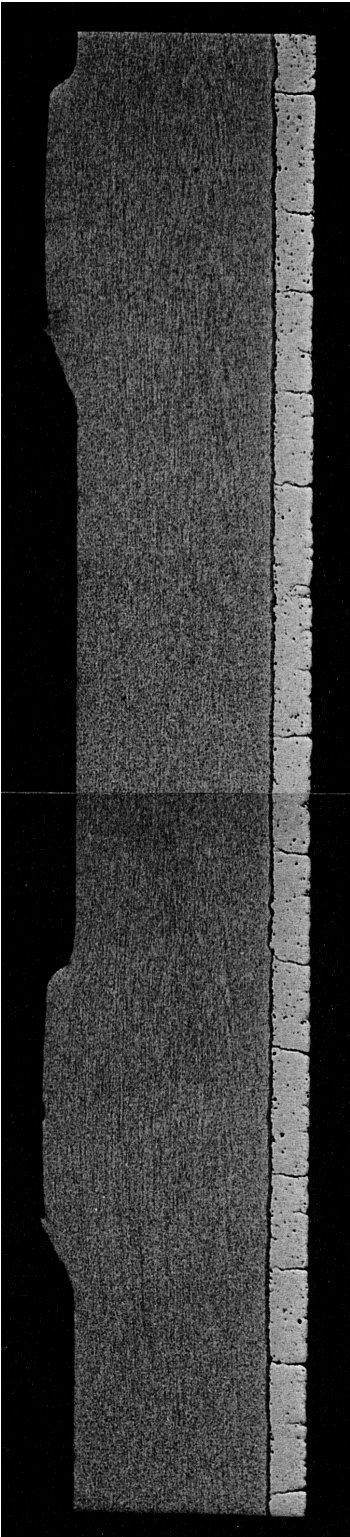
**Abbildung 5-13:** Schliff Kesselrohr Nr. 26 aus der Rückwand

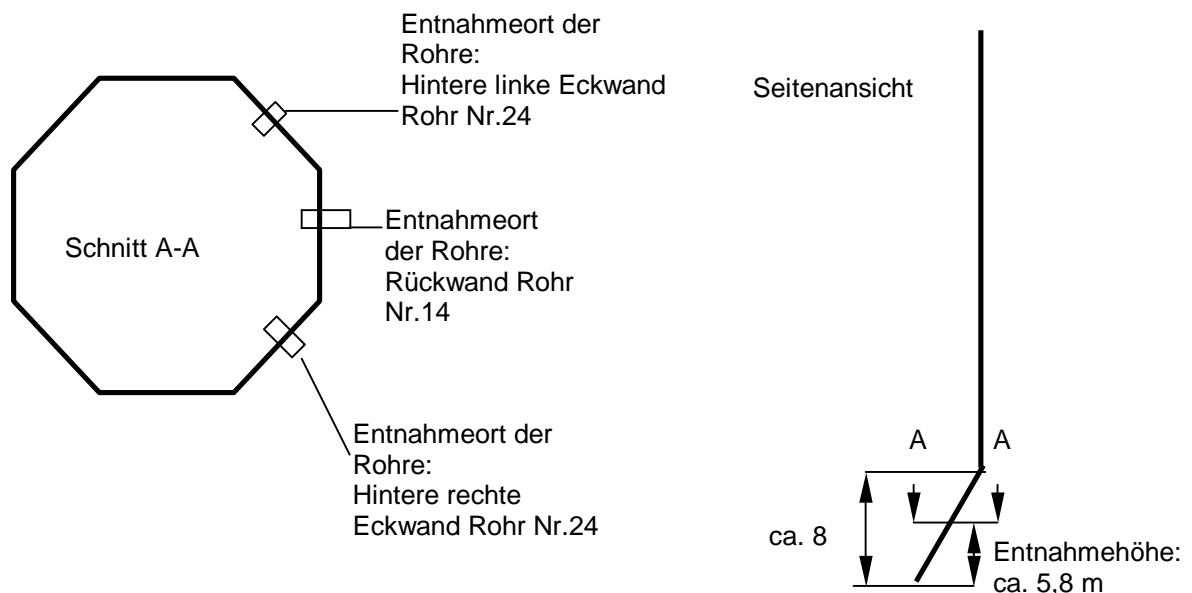
Nach einem Jahr (etwa 8000 Chargen) Betrieb wurden weitere beschichtete Rohrzwillinge aus der Rückwand und den hinteren Eckwänden entnommen und untersucht. Die Entnahmeorte der Rohrzwillinge aus der Rückwand und den hinteren Eckwänden sind in **Abbildung 5-14** dargestellt.

**Abbildung 5-14:** Entnahmeorte der Rohre
