### 5.1. Beschreibung der Messobjekte

## **5.2. Messergebnisse**

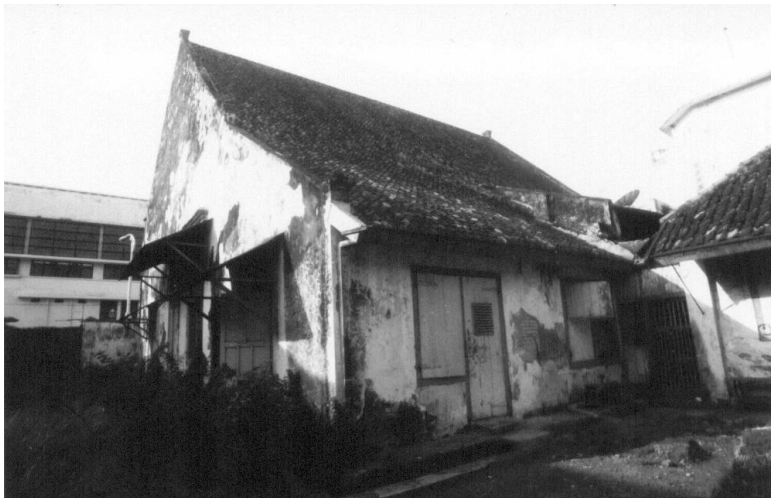
Abb. 53: Südseite des Wohnhauses (Gebäude A1)

Der schlechte Bauzustand ist daran erkennbar, dass die Wände unter starkem Pilzbefall leiden und der Verputz sich abschält. Obwohl dieses Gebäude noch nicht an das feucht-tropische Klima angepasst ist, könnte mit einer guten Instandhaltung darin deutlich gesünder gewohnt werden. Die Stadtverwaltung sollte daher mehr Geldmittel zur Instandsetzung dieses Gebäudes aufwenden. Die Dachaufsicht, der Grundriss und Schnitt von diesem Gebäude sind aus Abb. 54 bis 56 ersichtlich.

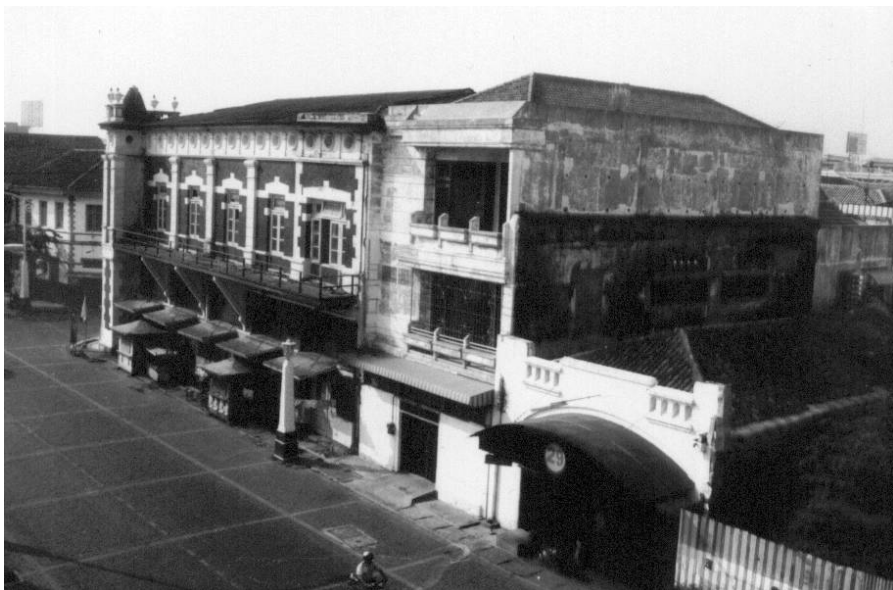
Abb. 62: Westseite des „Marba“-Büros (Gebäude A2)

Es gibt einige Kioske vor der östlichen und nördlichen Hauswand, die die Belüftung verhindern. Auf der Westseite gibt es ein Gebäude, das mit diesem Gebäude zusammengebaut ist. Deswegen findet keine Ventilation auf dieser Seite statt. Das Regenwasser greift an der Wand im Obergeschoss an, da es keinen Dachüberstand gibt. Die Dachaufsicht, den Grundriss im Erdgeschoss, Obergeschoss und den Schnitt von diesem Gebäude kann man aus den Abb. 63 bis 66 ersehen.

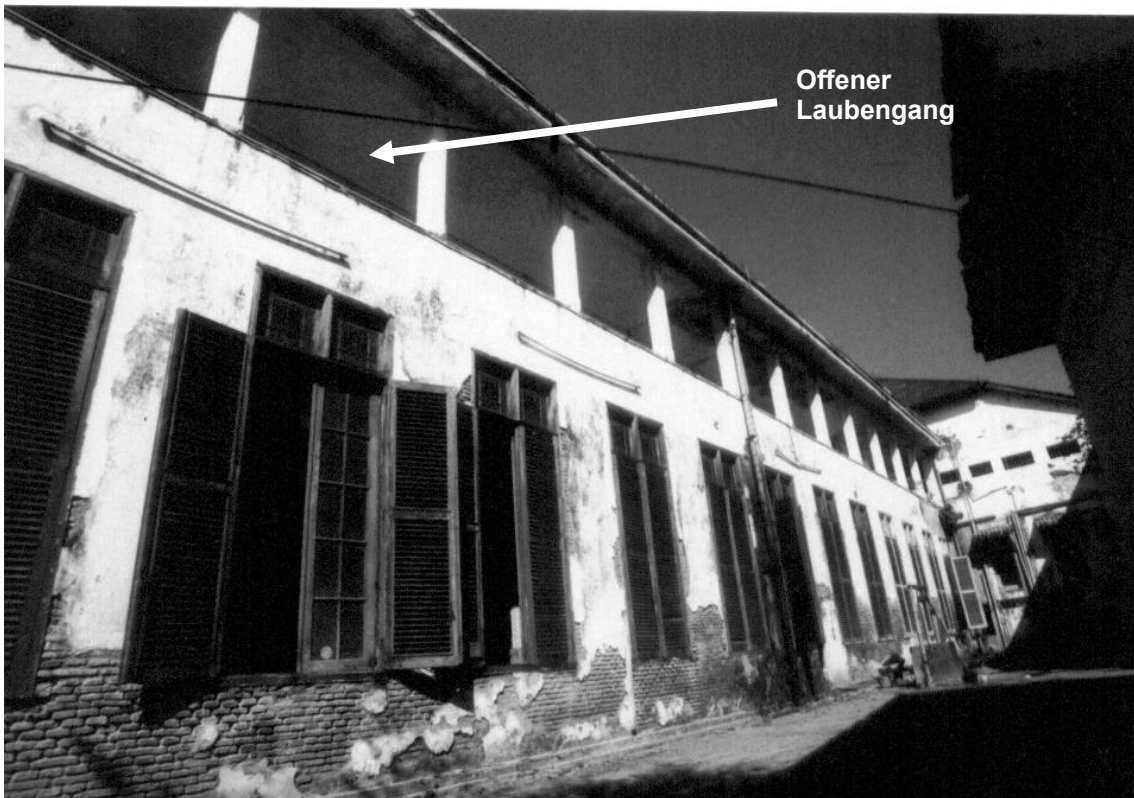
Abb. 80: Nordseite des „P.T. Pelni“-Büros (Gebäude B4)

Dieses Gebäude wird nicht richtig unterhalten, besonders an der nördlichen Seite. Im Westen sind die Fenster immer geschlossen. Die Dachaufsicht, der Grundriss im Erdgeschoss und Obergeschoss und der Schnitt von diesem Gebäude können aus den Abb. 81 bis 84 ersehen werden.

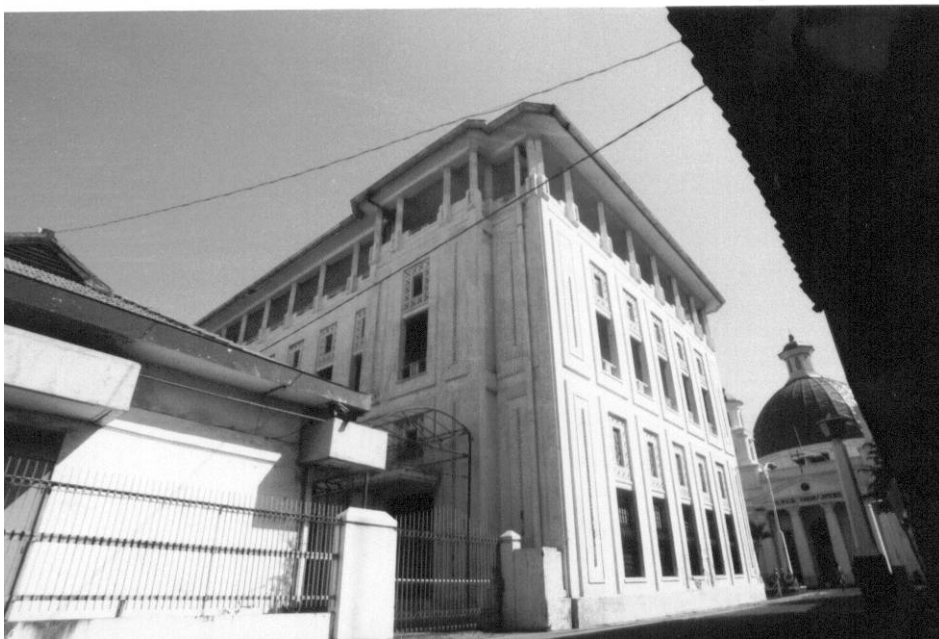
Abb. 88: Südostseite des „Jiwasraya“-Versicherungsbüros (Gebäude C5)

Dieses Gebäude hat einen guten Schutz gegen Sonneneinstrahlung und gegen Regen. Der Laubengang um dieses Gebäude herum bildet einen Zwischenraum, der den Innen- vom Außenraum trennt. Die Dachaufsicht, der Grundriss im Erdgeschoss und im Obergeschoss und der Schnitt durch dieses Gebäude können aus den Abb. 89 bis 93 ersehen werden.

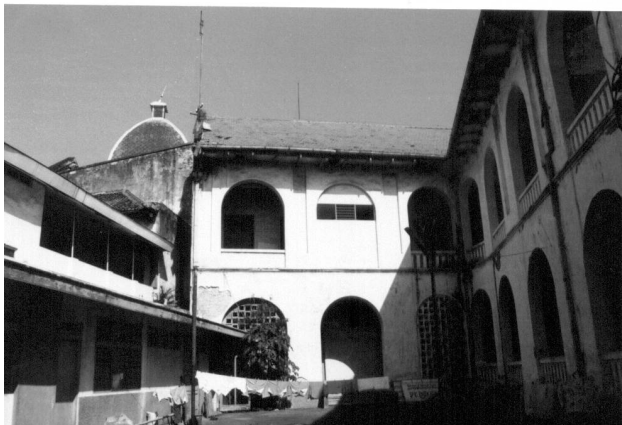
Abb. 97: Ostseite des „P.T.P. XV“-Plantagenbetriebs (Gebäude C6)

Dieses Gebäude wird, wie viele andere Kolonialbauten in der Altstadt von Semarang, nicht richtig unterhalten. Kletterpflanzen wachsen am südlichen Turm und zerstören ihn. Wegen der Größe dieses Gebäudes, erfordert die Erhaltung hohe Kosten, die nicht aufgebracht werden. Deswegen gibt es viele kaputte Bauteile und Pilzbefall auf der Wand, die sich selbst überlassen wird. Die Dachaufsicht, der Grundriss im Erdgeschoss und im Obergeschoss und der Schnitt von diesem Gebäude können aus den Abb. 98 bis 102 ersehen werden.
