Forschungsbericht

Vergleichsprüfungen des Frostwiderstandes und Vergleich mit der Praxis

AiF-Vorhaben - Nr.: 13928 N

Forschungsstelle: Universität Stuttgart
Otto-Graf-Institut (FMPA)
Pfaffenwaldring 4
70569 Stuttgart

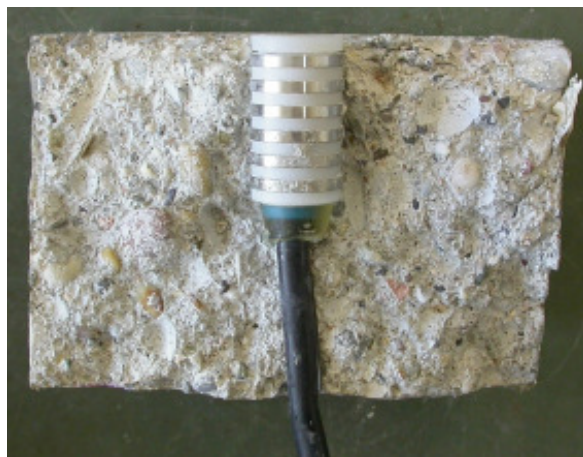
Die Messung des elektrolytischen Widerstandes erfolgte mit Hilfe von Multi-Ring-Elektroden (vgl. u. a. [16]). Die Sensoren wurden direkt in die Betonproben einbetoniert. Im unten dargestellten Foto ist eine Laborprobe, die nach der CIF-Prüfung gespalten wurde, mit Multi-Ring-Elektrode dargestellt.

Foto einer einbetonierten Multi-Ring-Elektrode nach dem Spalten des Prüfkörpers

Die im Bericht angegebenen Messtiefe zur Oberfläche der Betonproben ergibt sich aus dem mittleren Abstand zwischen den Stahlringen zum flachen Ende der Elektrode gemäß dem folgenden Bild.

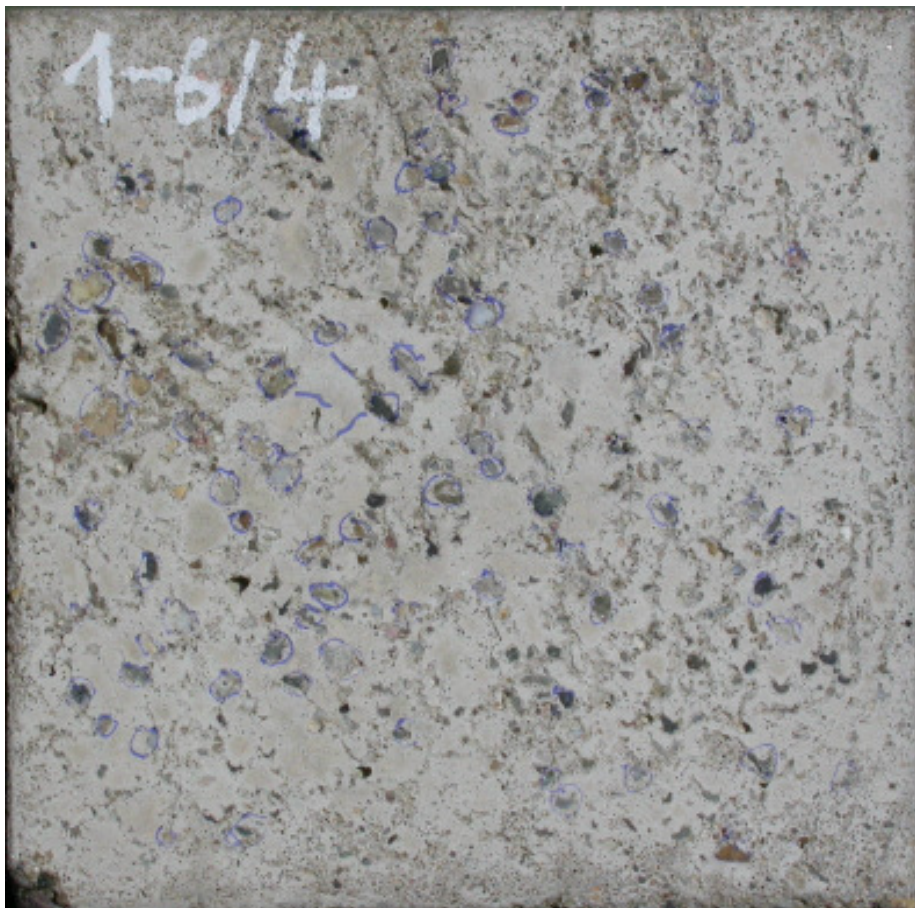
1. Bewertung der Abwitterung (W) an der Prüffläche der nachstehend abgebildeten Auslagerungsprobe XF1-6/4 mit Hilfe einer Risslupe. Dabei wurde festgestellt, dass der Mörtel bis rd. 2 mm Tiefe abgetragen wurde. Zudem war grobe Gesteinskörnung der Korngröße 8 mm deutlich sichtbar und es war Mörtel zum Teil auch zwischen den Gesteinskörnern abgetragen. Aufgrund dieser Feststellungen wurde die Prüffläche bezüglich der Abwitterung dem Schädigungsgrad 3 bzw. dem Kennwert der Abwitterung W-3 (mittel) zugeordnet.

Foto der Prüffläche der Auslagerungsprobe XF1-6/4

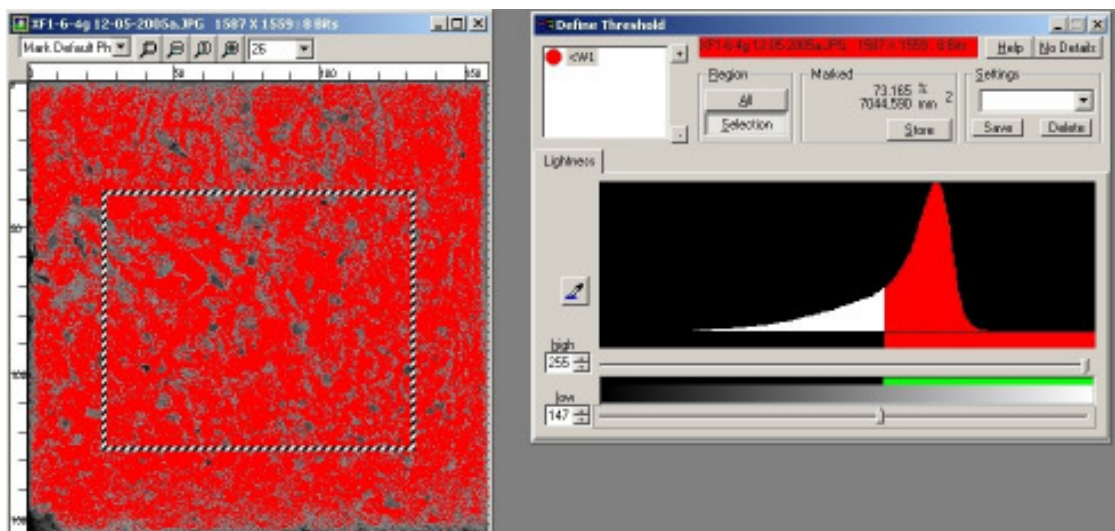
3. Anschließend wurde der Bereich mit einem Schädigungsgrad der Abwitterung $W < 1$ mit Hilfe der Histogramm Funktion anhand des Grautons der nicht abgewitterten Zementstein-Oberfläche abgeschätzt. Der unten dargestellte Screenshot zeigt das Histogramm für den Bereich mit $W < 1$ mit einem Anteil von 73 %. Daraus ergibt sich für den mit $W \geq 1$ abgewitterten Bereich ein prozentualer Flächenanteil von 30 % (gerundet auf volle 10 %).

Screenshot von der Fotoauswertung der Prüffläche der Auslagerungsprobe XF1-6/4

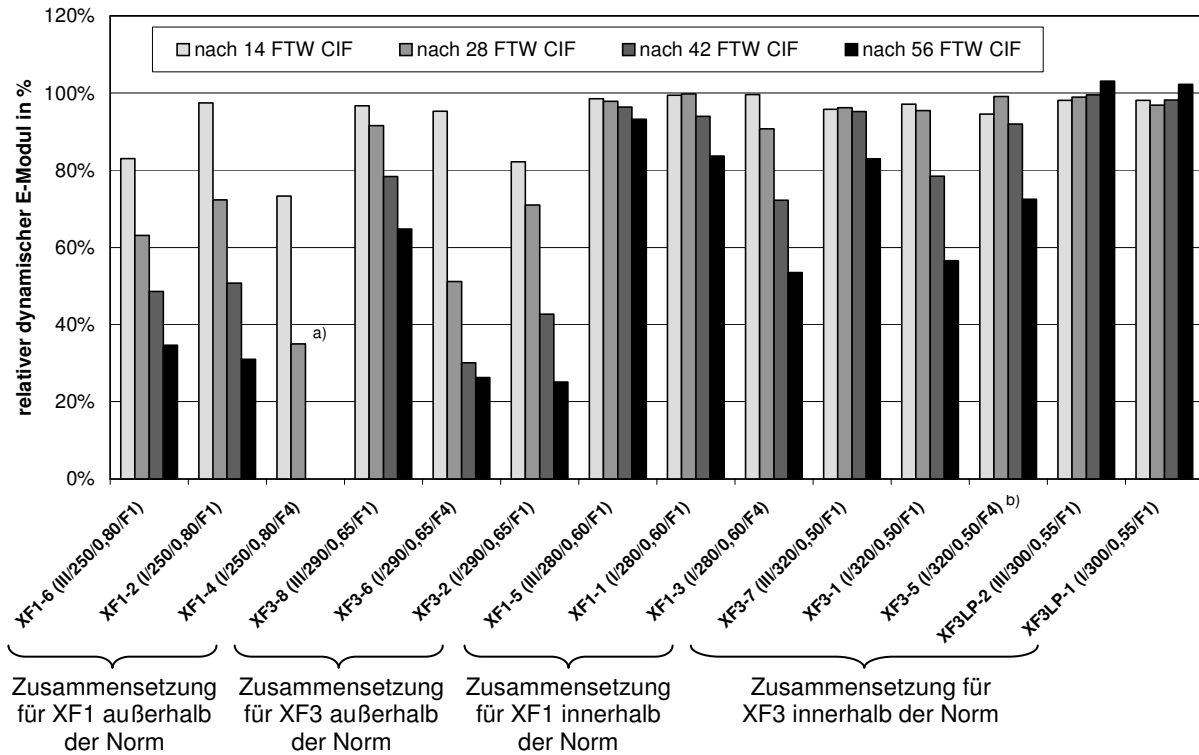
a) Abbruch der Prüfung nach 28 FTW, da Probe zerstört war.
 b) Frostwiderstand F_4 der Gesteinskörnung 8/16 mm lag außerhalb der Norm.

Bild 1: Zusammenstellung des relativen dynamischen E-Moduls bei der CIF-Prüfung der Laborproben mit demineralisiertem Wasser nach 14, 28, 42 und 56 Frost-Tau-Wechseln.

Die Prüfergebnisse der CIF-Prüfung nach [4] (relativer dynamischer E-Modul und Abwitterungsmenge nach 7, 14, 28 und 56 Frost-Tau-Wechseln) sind in den Bildern 1 und 2, Beilage 9, angegeben.

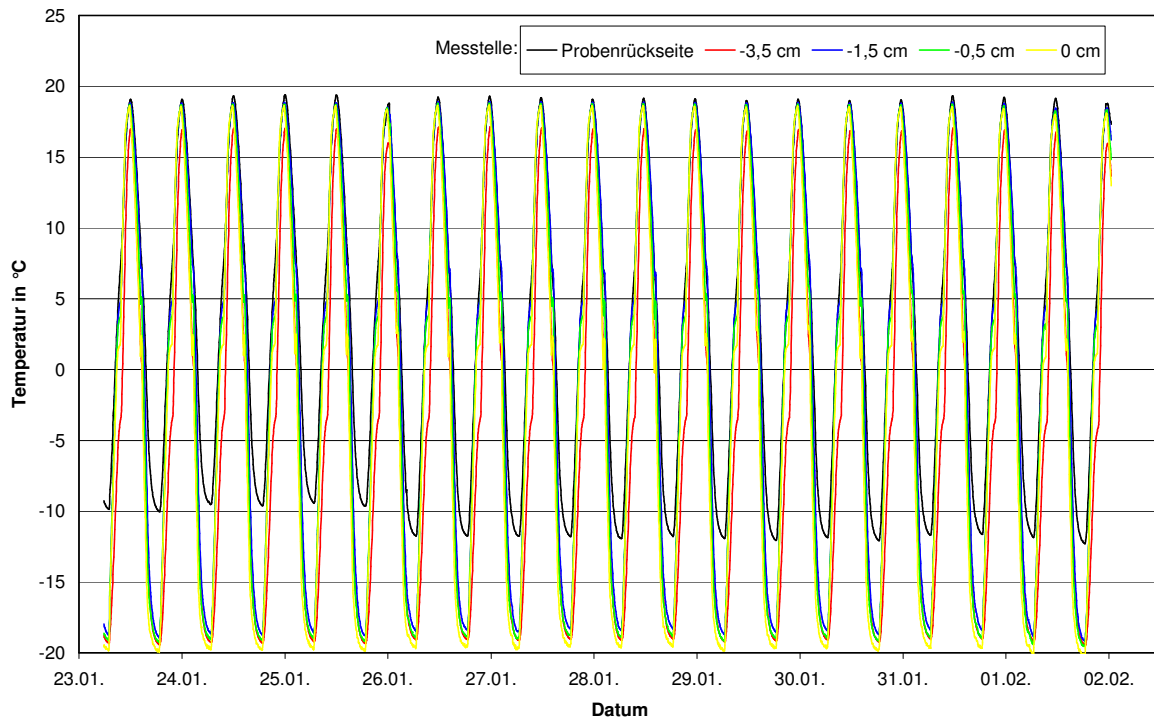
Bild 3: Temperaturverlauf (Ausschnitt) während der CIF-Prüfung, gemessen in einer Laborprobe der Mischung XF1-3.

Die während der CIF-Prüfung mit den einbetonierten Temperatursensoren an den Referenzproben der Mischungen XF1-3 und XF3-2 gemessenen Temperaturverläufe sind in den Bildern 3 bis 6, Beilagen 10 und 11, dargestellt. Der Temperaturfühler für die Lufttemperatur wurde während der Messung auf die Rückseite der Betonproben gelegt. Da während der Messung der Referenzproben der Datenlogger ausgefallen ist, liegt für die Mischung XF1-3 nur ein Ausschnitt vom 23. bis 42. Frost-Tau-Wechsel und für die Mischung XF3-2 nur ein Ausschnitt bis zum 39. Wechsel vor. Aufgrund der immer gleich von der Frostruhe gesteuerten Temperaturwechsel ist das Fehlen der Messdaten für die Auswertung der Versuche unbedeutend.

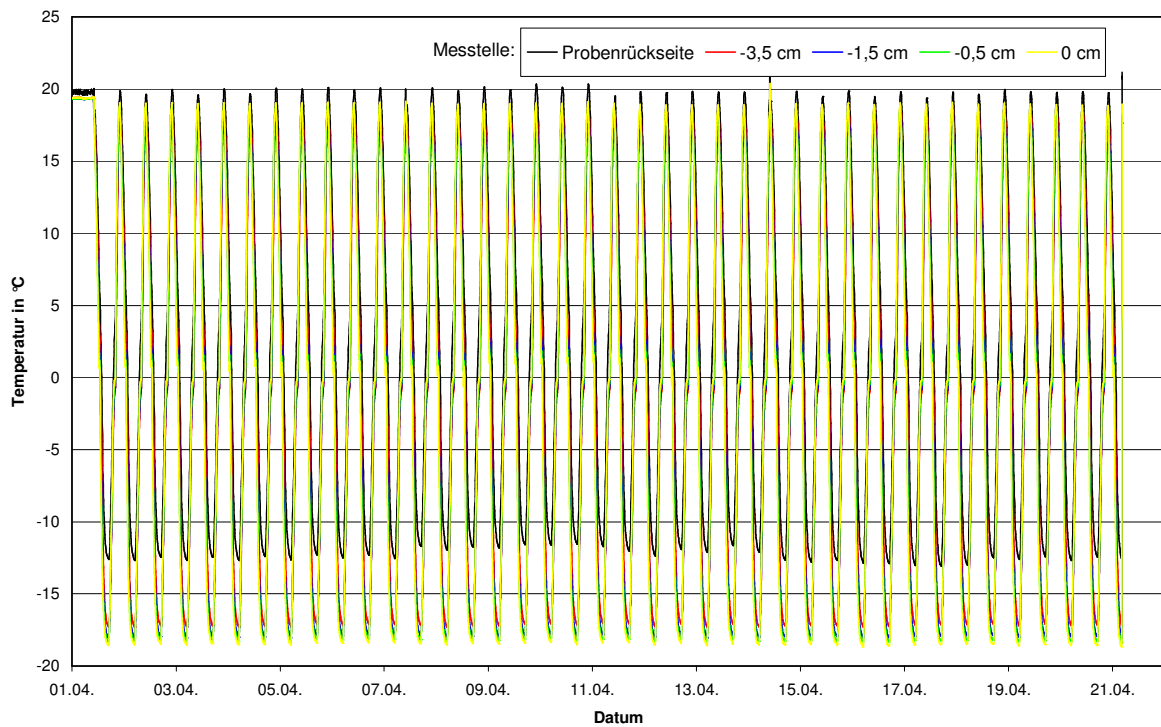
Bild 5: Temperaturverlauf (Ausschnitt) während der CIF-Prüfung, gemessen in einer Laborprobe der Mischung XF3-2.

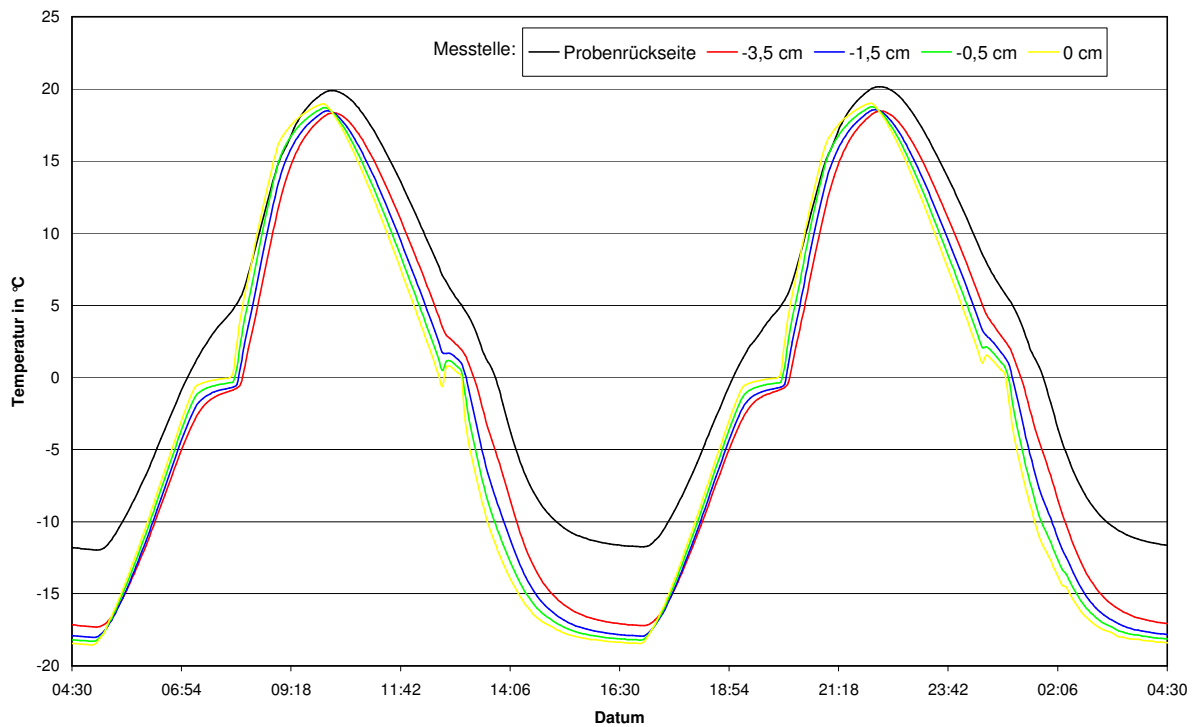
Bild 6: Temperaturverlauf von 2 Frost-Tau-Wechseln während der CIF-Prüfung, gemessen in einer Laborprobe der Mischung XF1-3.

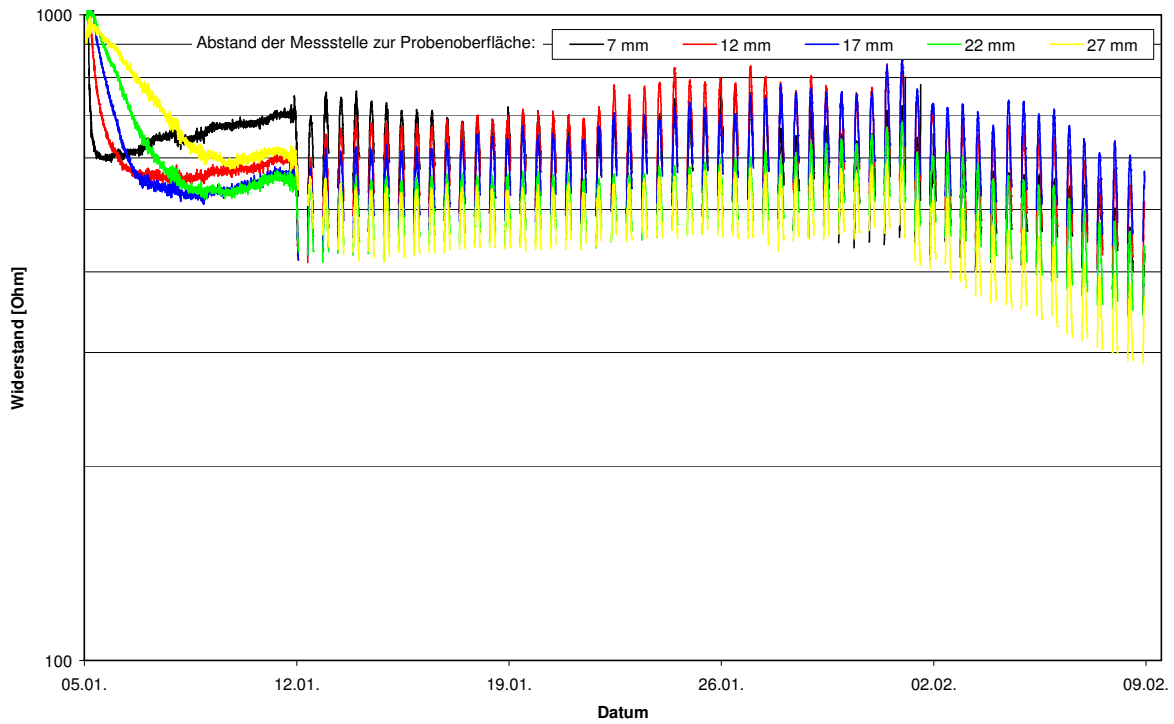
Bild 7: Elektrolytischer Widerstand (Temperatur kompensiert) während der CIF-Prüfung (Beginn Frost-Tau-Wechsel: 12.01.), gemessen in einer Laborprobe der Mischung XF1-3.

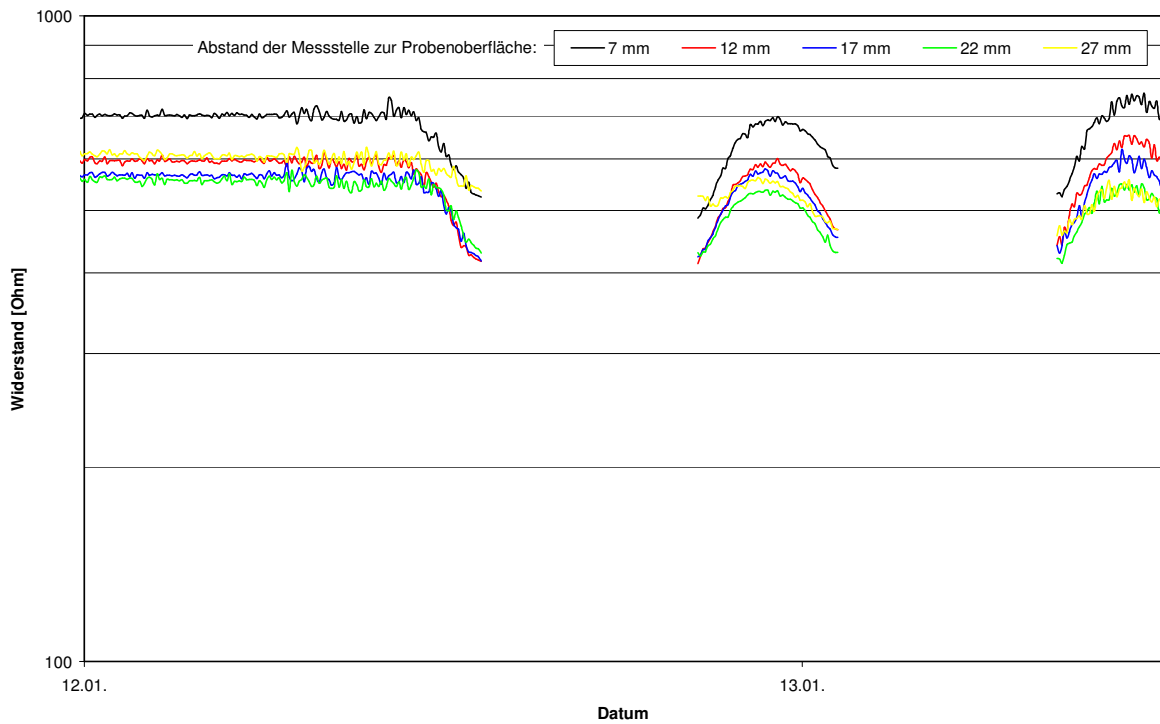
Bild 8: Elektrolytischer Widerstand (Temperatur kompensiert) während der ersten beiden Frost-Tau-Wechsel der CIF-Prüfung, gemessen in einer Laborprobe der Mischung XF1-3.

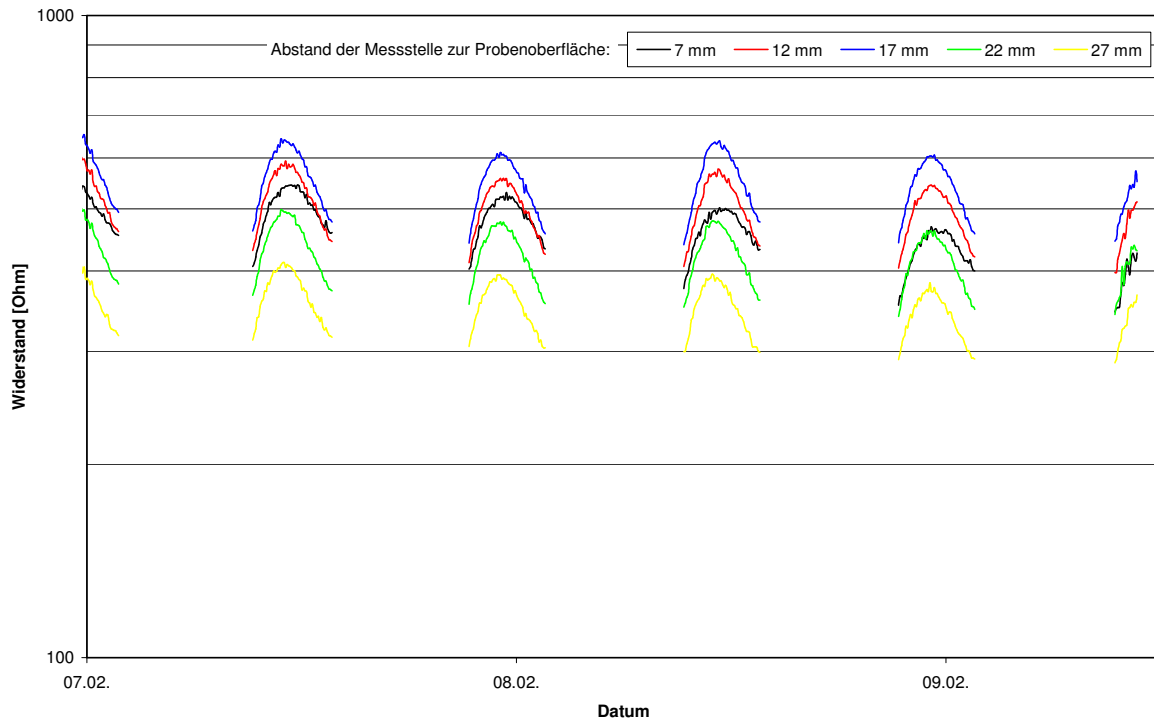
Bild 9: Elektrolytischer Widerstand (Temperatur kompensiert) während dem 52. und 56. Frost-Tau-Wechsel der CIF-Prüfung, gemessen in einer Laborprobe der Mischung XF1-3.

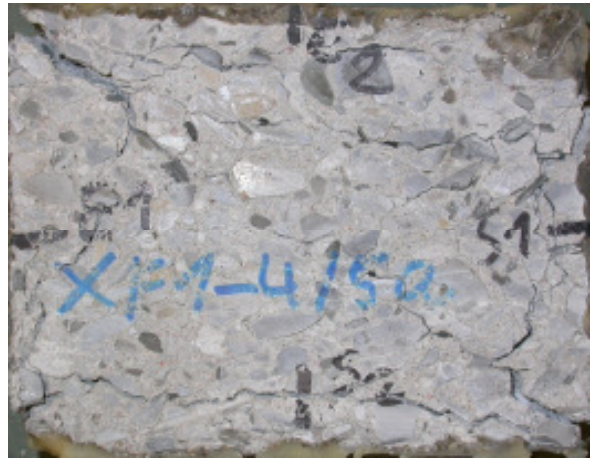
Bild 17: Foto der Rückseite der Laborprobe XF1-4/5 nach 28 Frost-Tau-Wechseln der CIF-Prüfung.

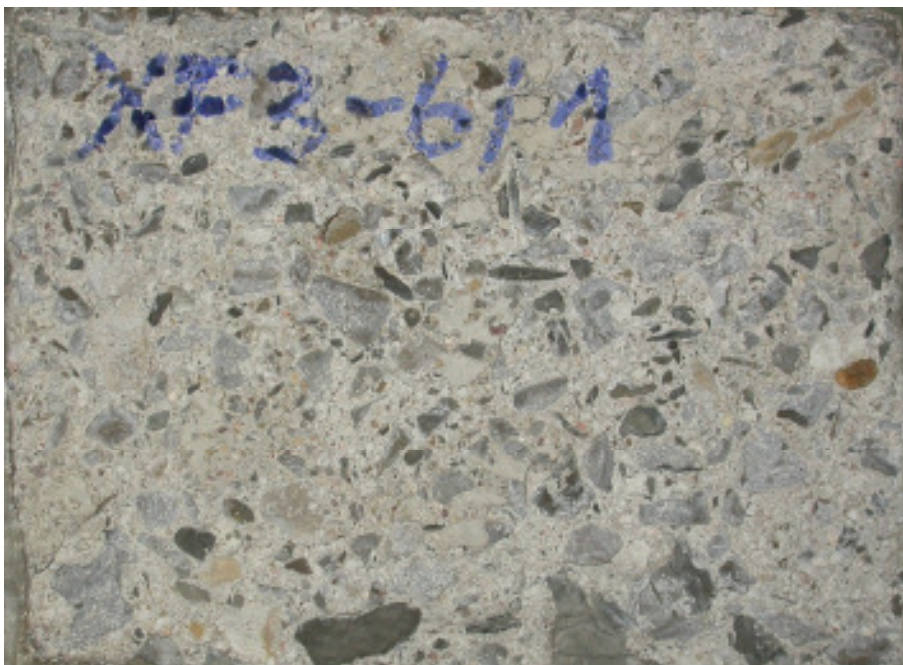
Bild 23: Foto der Prüffläche der Laborprobe XF3-6/1 nach 56 Frost-Tau-Wechseln der CIF-Prüfung (Abwitterungsgrad: 3,6).

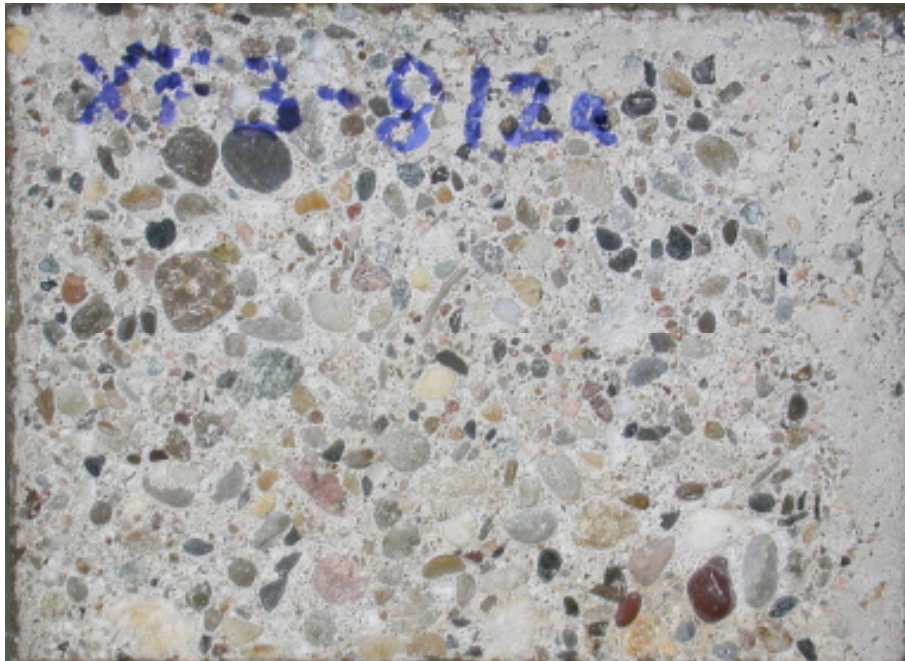
Bild 27: Foto der Prüffläche der Laborprobe XF3-8/2 nach 56 Frost-Tau-Wechseln der CIF-Prüfung (Abwitterungsgrad: 2,7).

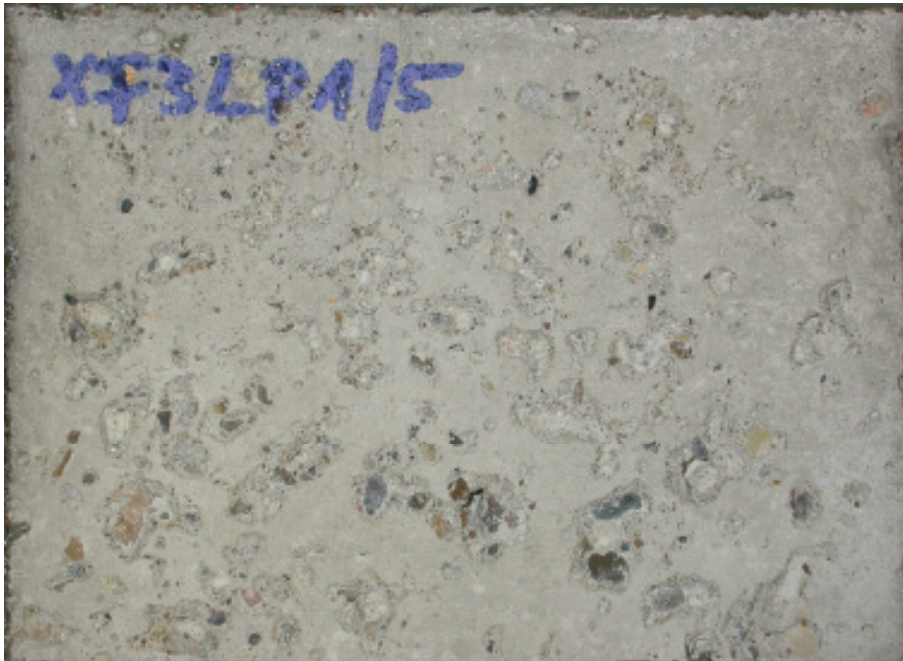
Bild 28: Foto der Prüffläche der Laborprobe XF3LP-1/5 nach 56 Frost-Tau-Wechseln der CIF-Prüfung (Abwitterungsgrad: 0,6).

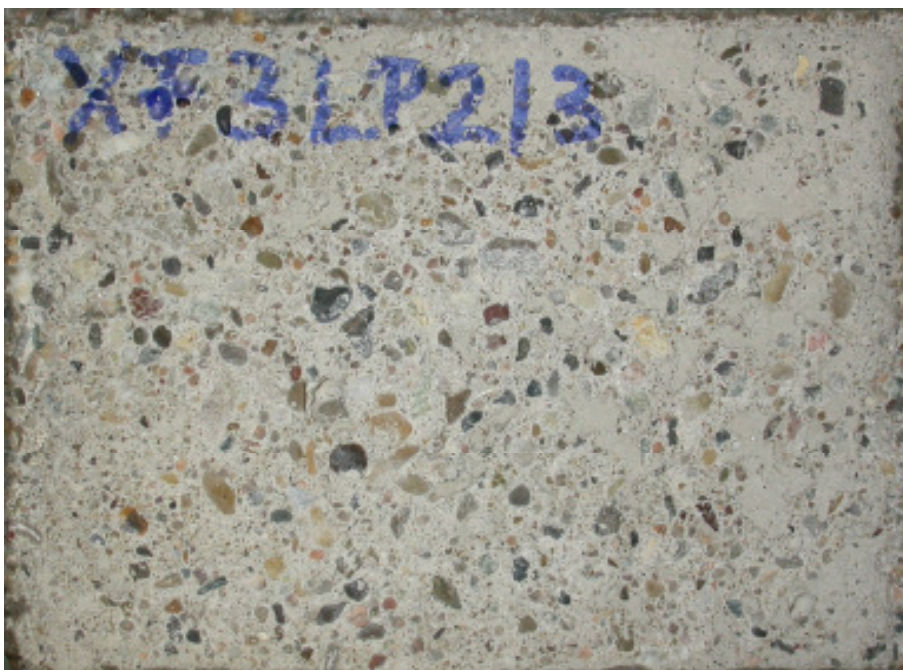
Bild 29: Foto der Prüffläche der Laborprobe XF3LP-2/3 nach 56 Frost-Tau-Wechseln der CIF-Prüfung (Abwitterungsgrad: 1,8).

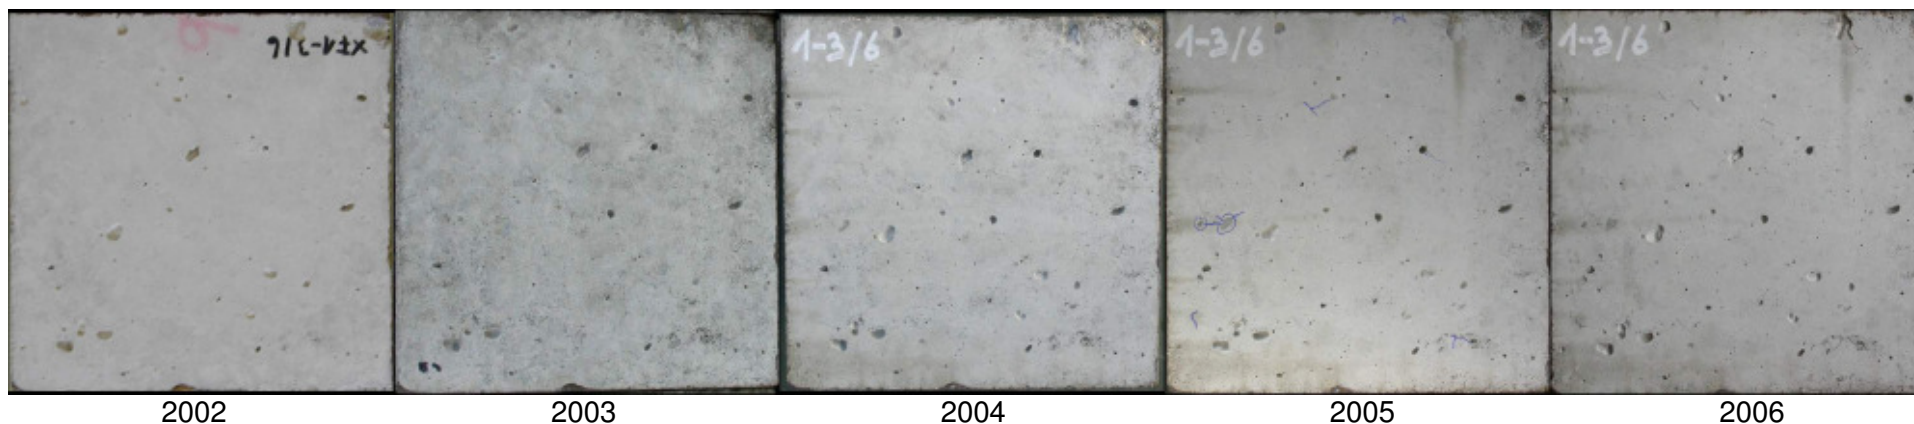
Bild 55: Bildserie der Prüffläche des Probekörpers XF1-3/6 nach der Herstellung (2002) und im Frühjahr der Jahre 2003 bis 2006.

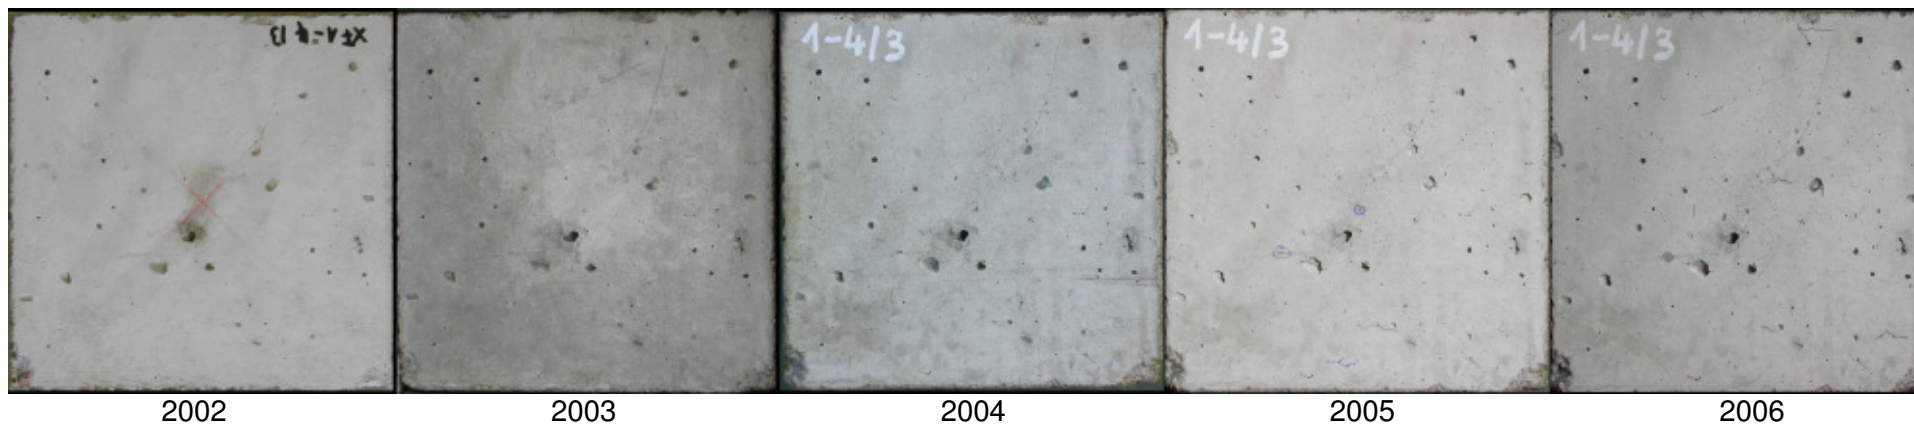
Bild 56: Bildserie der Prüffläche des Probekörpers XF1-4/3 nach der Herstellung (2002) und im Frühjahr der Jahre 2003 bis 2006.

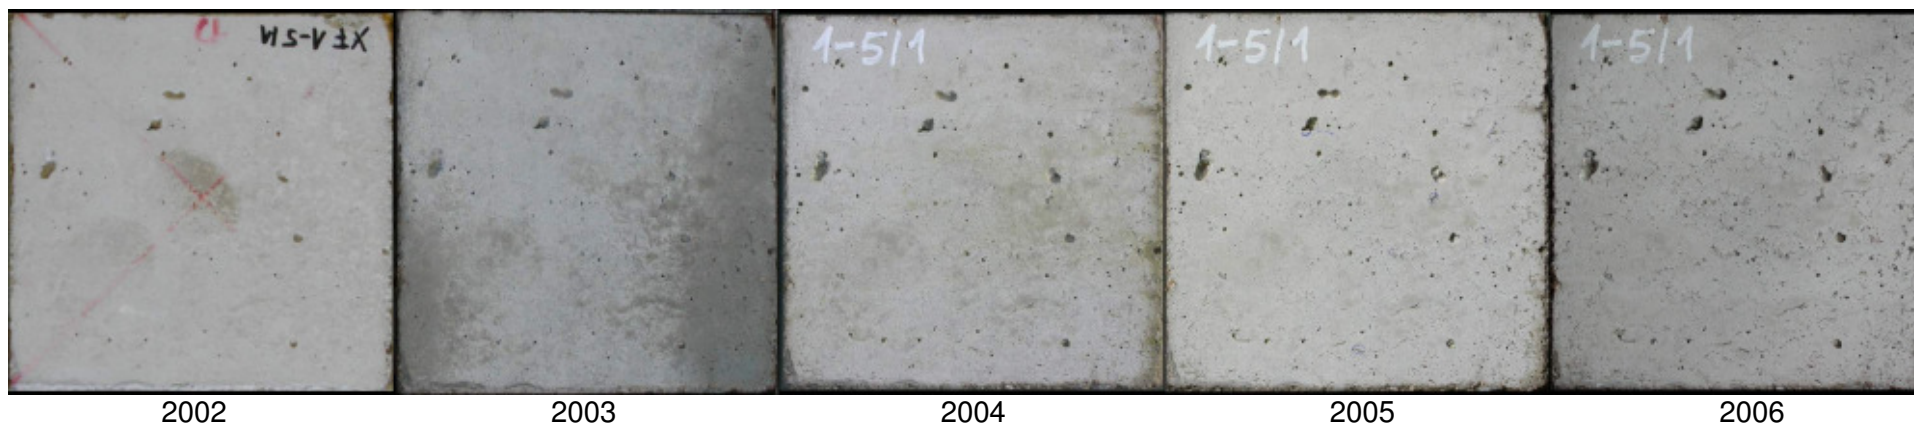
Bild 57: Bildserie der Prüffläche des Probekörpers XF1-5/1 nach der Herstellung (2002) und im Frühjahr der Jahre 2003 bis 2006.

Mischung / Probe Nr.	Abwitterungsgrad nach der Frostperiode				Bildserie einer Prüf- fläche (Beispiel) siehe
	2002/2003	2003/2004	2004/2005	2005/2006	
XF1-1/1	0,0	0,0	0,0	0,0	Bild 53, Beilage 48
XF1-1/2	0,0	0,0	0,0	0,0	
XF1-1/3	0,0	0,0	0,0	0,0	
XF1-1/4	0,0	0,0	0,0	0,0	
XF1-1/5	0,0	0,0	0,0	0,0	
XF1-1/6	0,0	0,0	0,0	0,0	
XF1-1	0,0	0,0	0,0	0,0	
XF1-2/1	0,0	0,0	0,1	0,1	
XF1-2/2	0,0	0,0	0,0	0,1	
XF1-2/3	0,0	0,0	0,1	0,1	
XF1-2/4	0,0	0,0	0,1	0,1	
XF1-2/5	0,0	0,0	0,0	0,1	Bild 54, Beilage 48
XF1-2/6	0,0	0,0	0,0	0,1	
XF1-2	0,0	0,0	0,1	0,1	
XF1-3/1	0,0	0,0	0,0	0,0	
XF1-3/2	0,0	0,0	0,0	0,0	
XF1-3/3	0,0	0,0	0,0	0,0	
XF1-3/4	0,0	0,0	0,0	0,0	
XF1-3/5	0,0	0,0	0,0	0,0	
XF1-3/6	0,0	0,0	0,0	0,0	Bild 55, Beilage 49
XF1-3	0,0	0,0	0,0	0,0	
XF1-4/1	0,0	0,0	0,0	0,0	
XF1-4/2	0,0	0,0	0,0	0,0	
XF1-4/3	0,0	0,0	0,1	0,1	Bild 56, Beilage 49
XF1-4/4	0,0	0,0	0,0	0,0	
XF1-4/5	0,0	0,0	0,0	0,0	
XF1-4/6	0,0	0,0	0,1	0,1	
XF1-4	0,0	0,0	0,0	0,0	
XF1-5/1	0,0	0,0	0,2	0,1	Bild 57, Beilage 50

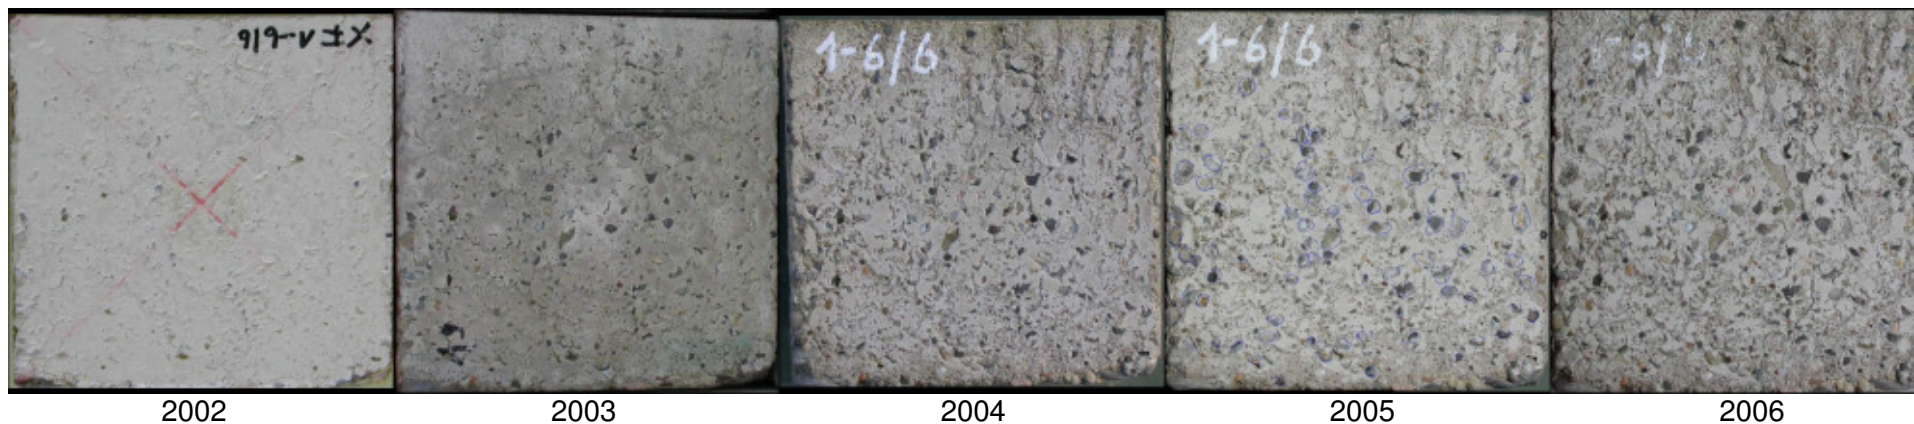
Bild 58: Bildserie der Prüffläche des Probekörpers XF1-6/6 nach der Herstellung (2002) und im Frühjahr der Jahre 2003 bis 2006.

XF1-5/2	0,0	0,0	0,1	0,1	
XF1-5/3	0,0	0,0	0,1	0,1	
XF1-5/4	0,0	0,0	0,1	0,1	
XF1-5/5	0,0	0,0	0,1	0,2	
XF1-5/6	0,0	0,0	0,1	0,1	
XF1-5	0,0	0,0	0,1	0,1	
XF1-6/2	0,2	0,2	0,6	1,5	
XF1-6/3	0,4	0,4	0,9	1,5	
XF1-6/4	0,4	0,4	0,9	1,2	
XF1-6/5	0,1	0,2	0,4	1,2	
XF1-6/6	0,2	0,2	0,6	1,5	Bild 58, Beilage 50
XF1-6	0,3	0,3	0,7	1,4

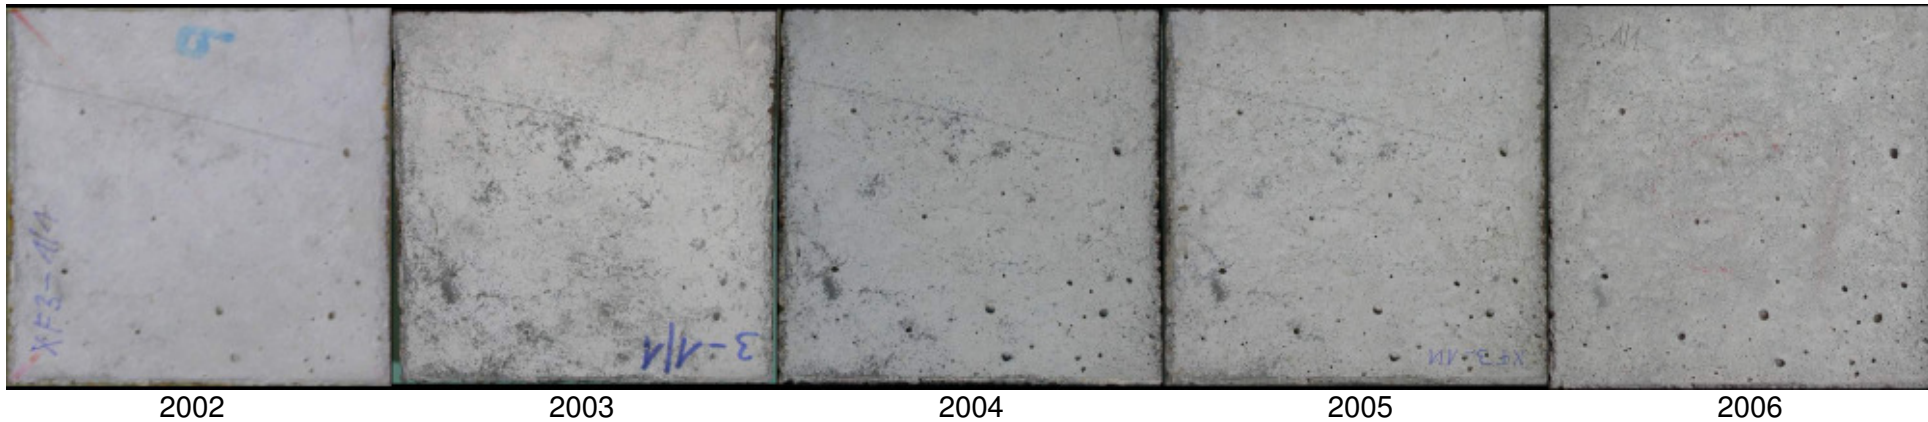
Bild 59: Bildserie der Prüffläche des Probekörpers XF3-1/1 nach der Herstellung (2002) und im Frühjahr der Jahre 2003 bis 2006.

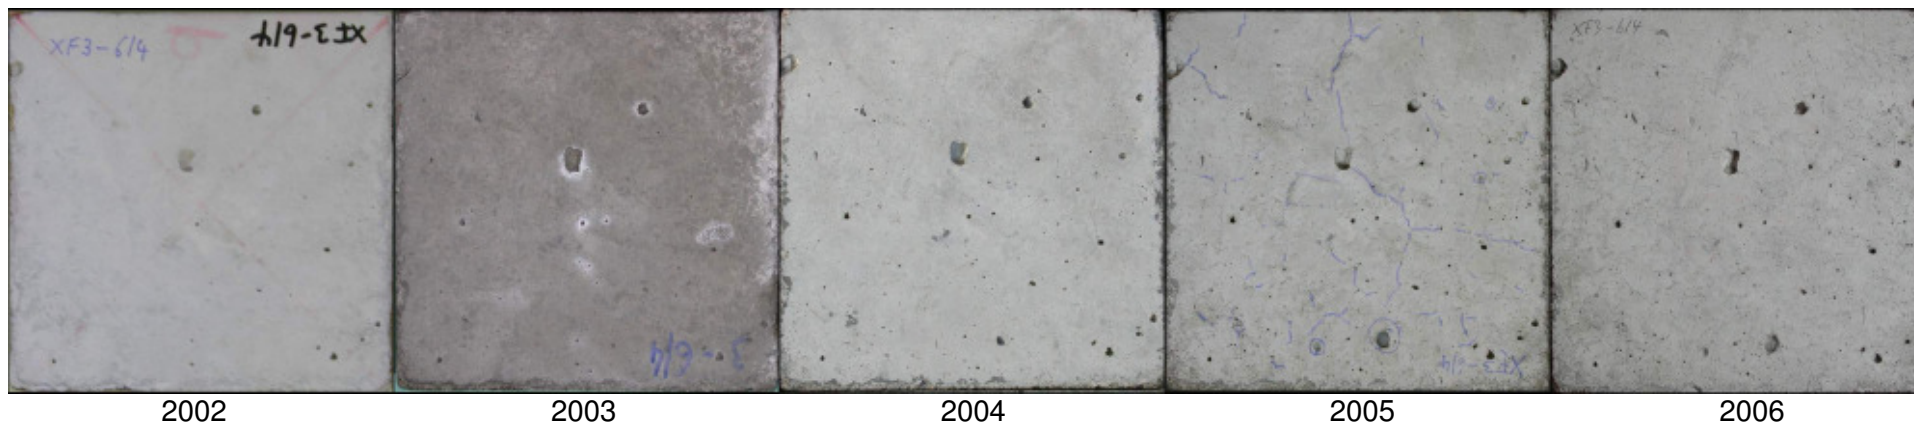
Bild 62: Bildserie der Prüffläche des Probekörpers XF3-6/4 nach der Herstellung (2002) und im Frühjahr der Jahre 2003 bis 2006.

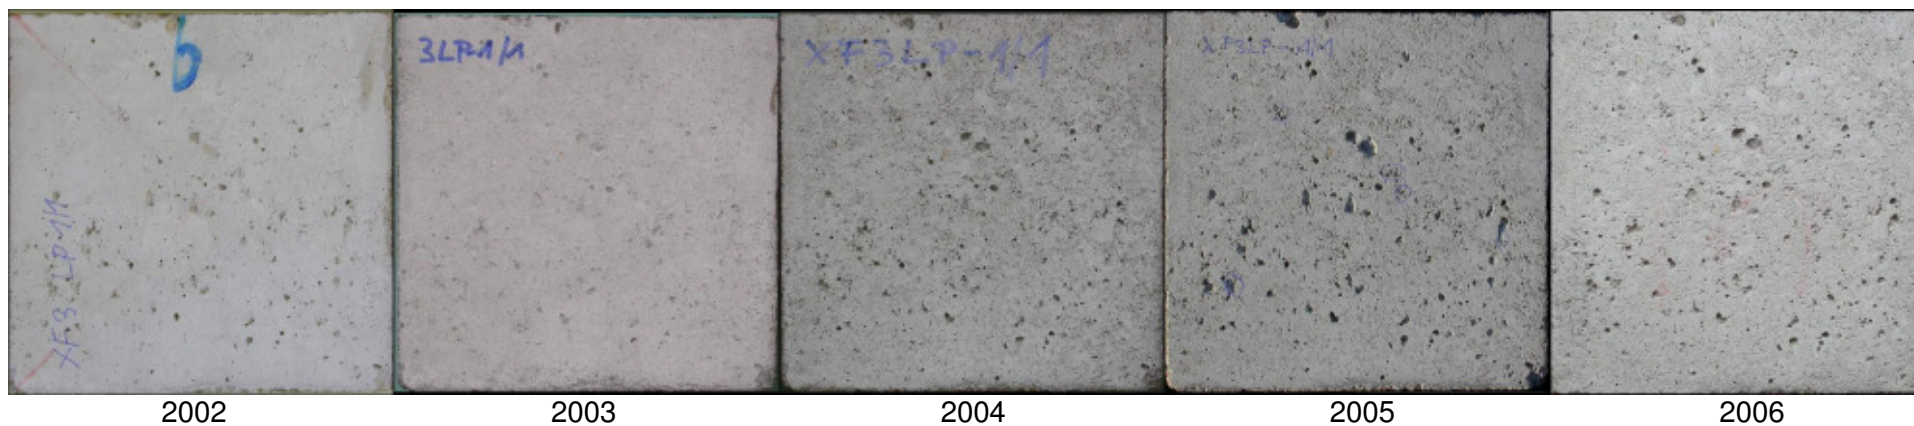
Bild 65: Bildserie der Prüffläche des Probekörpers XF3LP-1/1 nach der Herstellung (2002) und im Frühjahr der Jahre 2003 bis 2006.
