## 7.3.1 Fall 1

### Übersicht - Fall 1

# Räumliche Eigenschaften - Fall 1

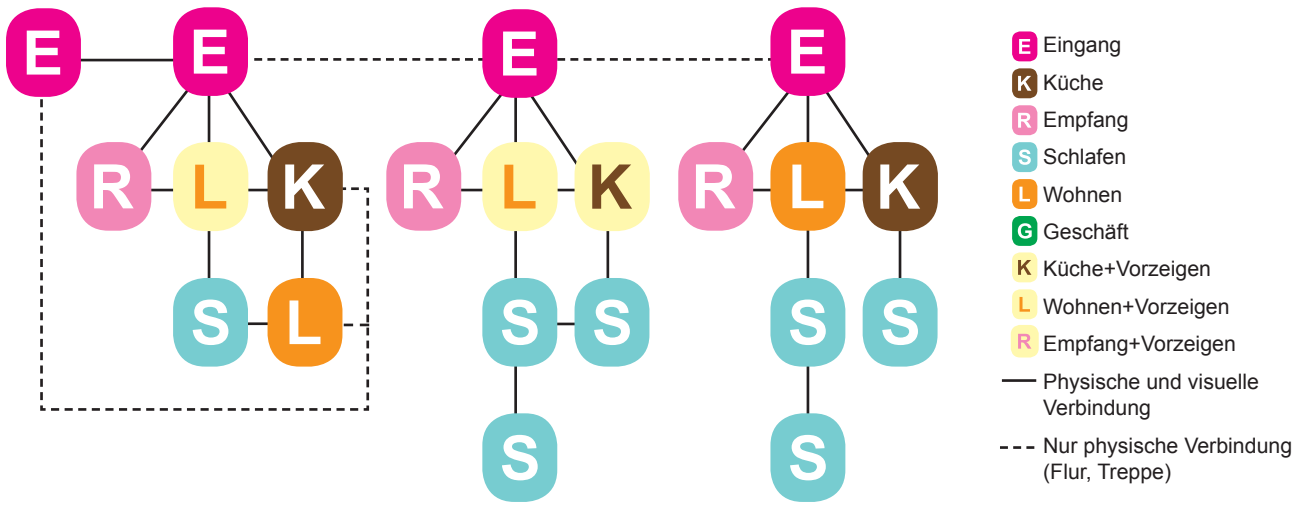
# Nutzungsdiagramm

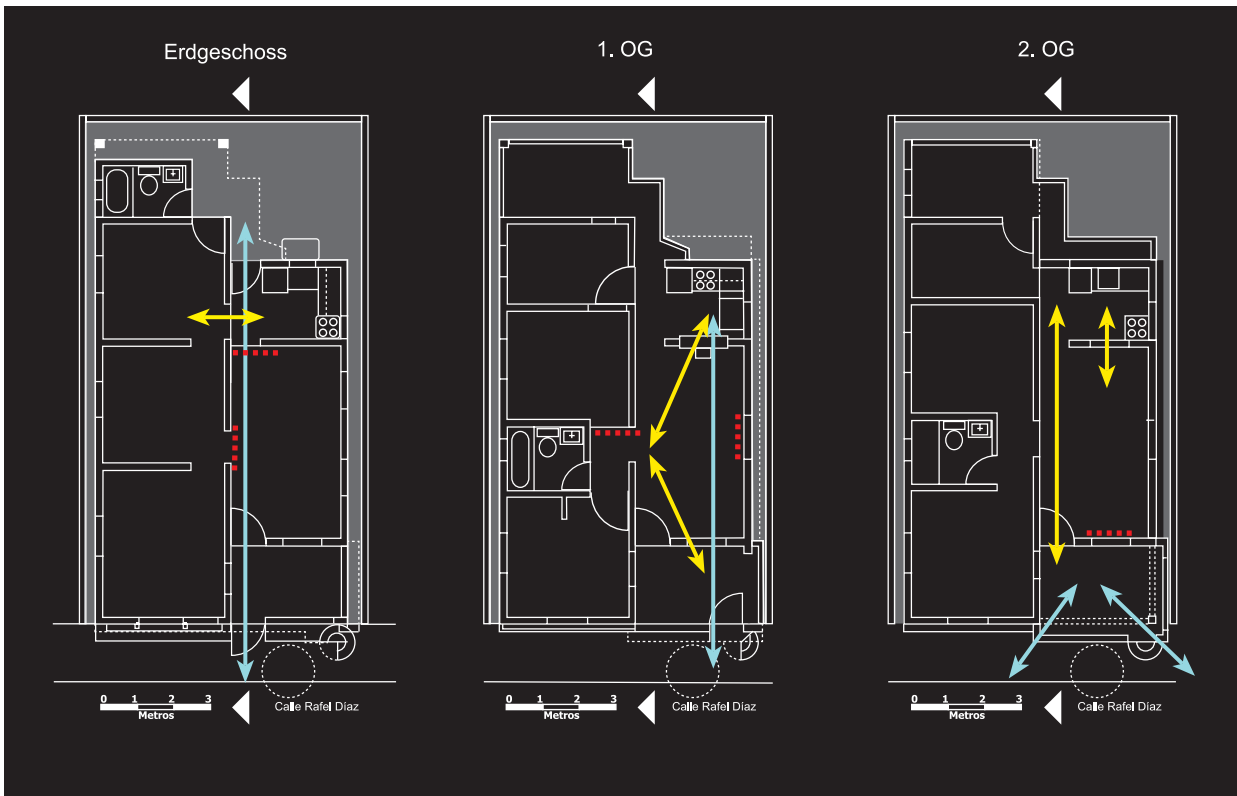
# Visuelle Verbindungen und Barrieren

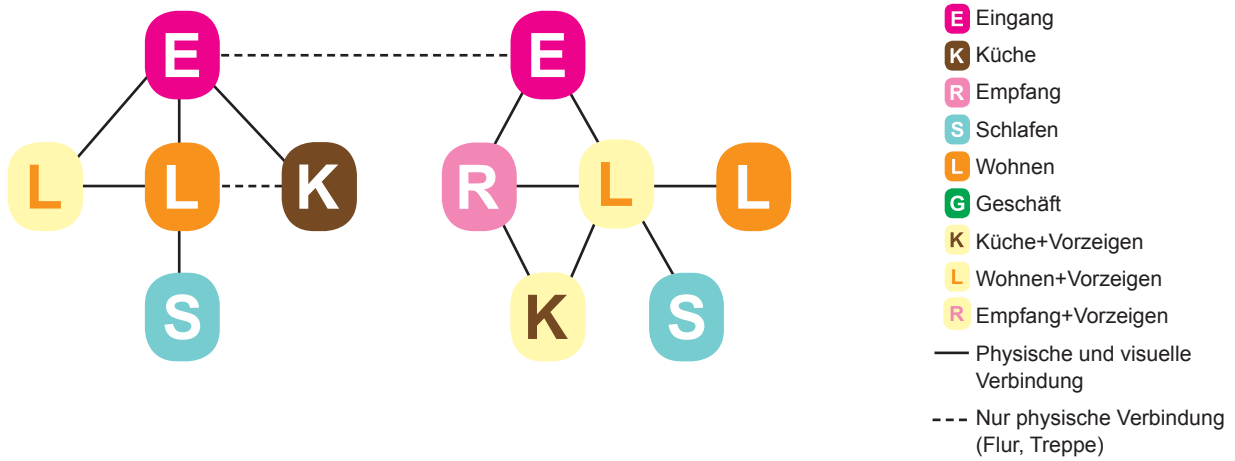
## Nutzungsdiagramm

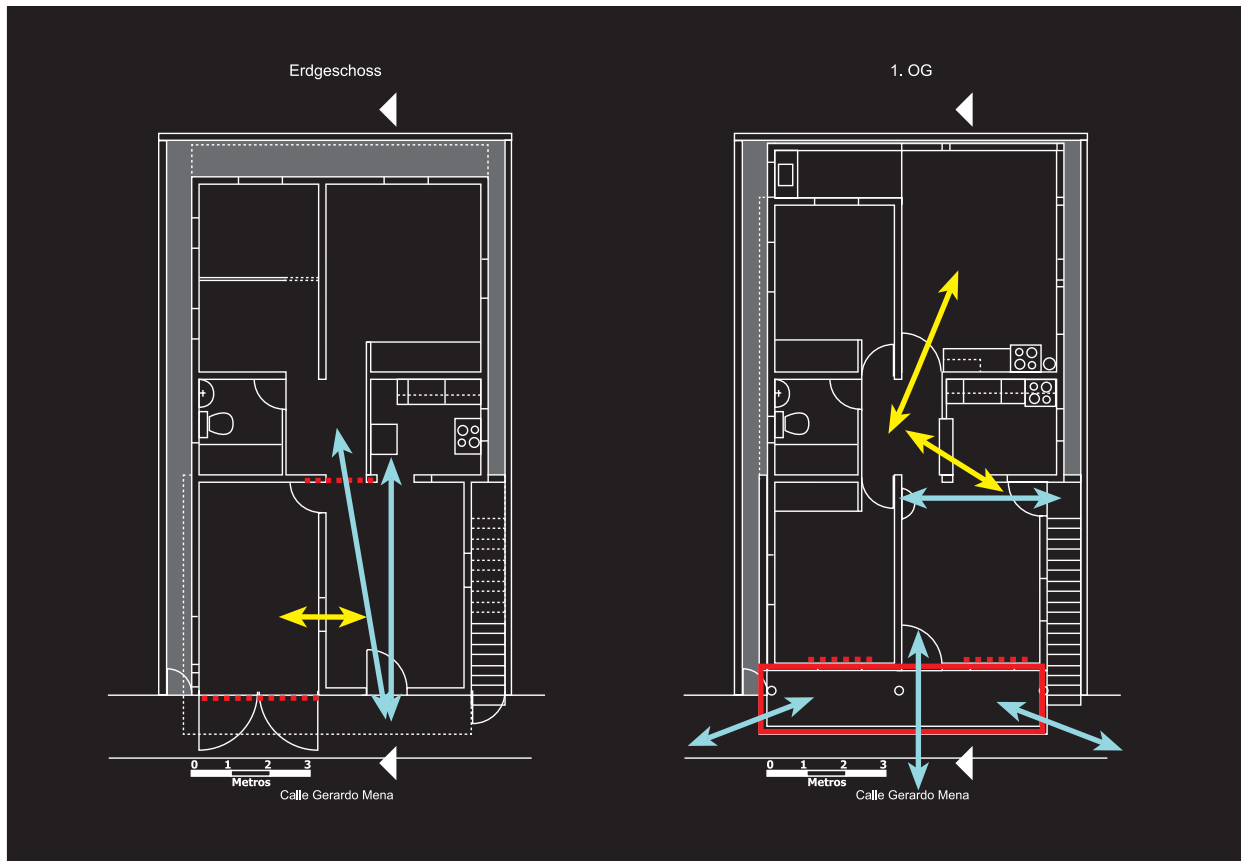
## Visuelle Verbindungen und Barrieren

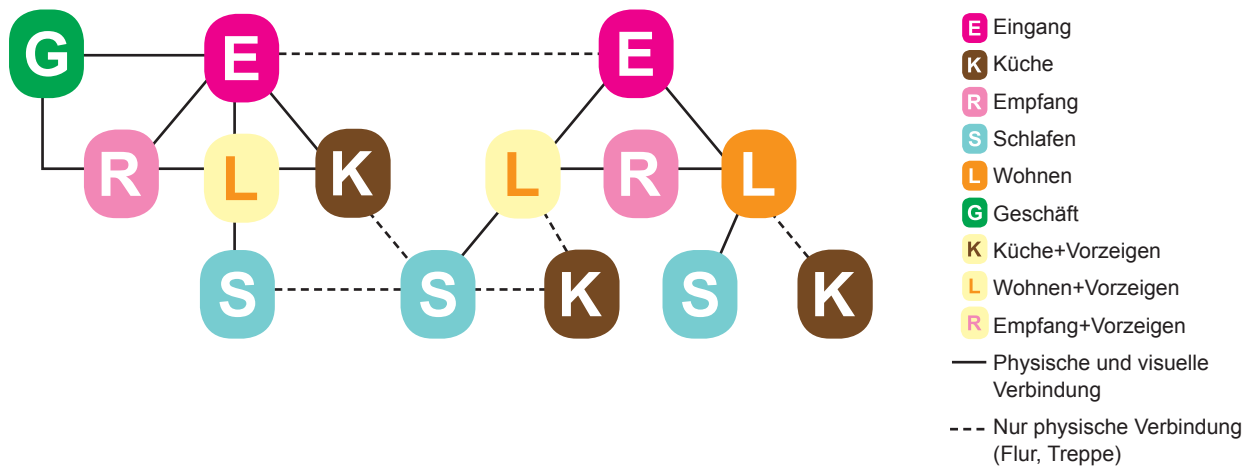
## Nutzungsdiagramm
