## Übersicht - Fall 11

# Räumliche Eigenschaften - Fall 11

# Räumliche Eigenschaften - Fall 12

# Räumliche Eigenschaften - Fall 13

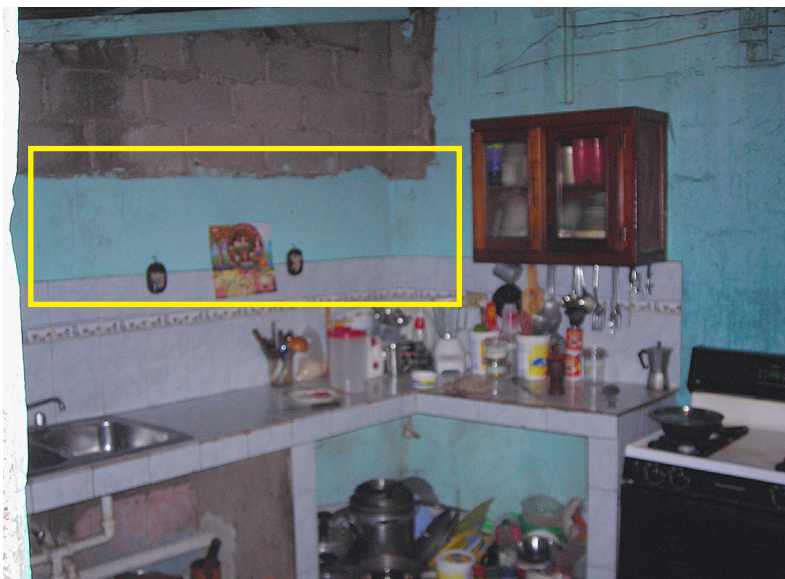
Die Küche: Verputzt wurde nur die Wandfläche, die vom Wohn- und Esszimmer einsehbar ist.

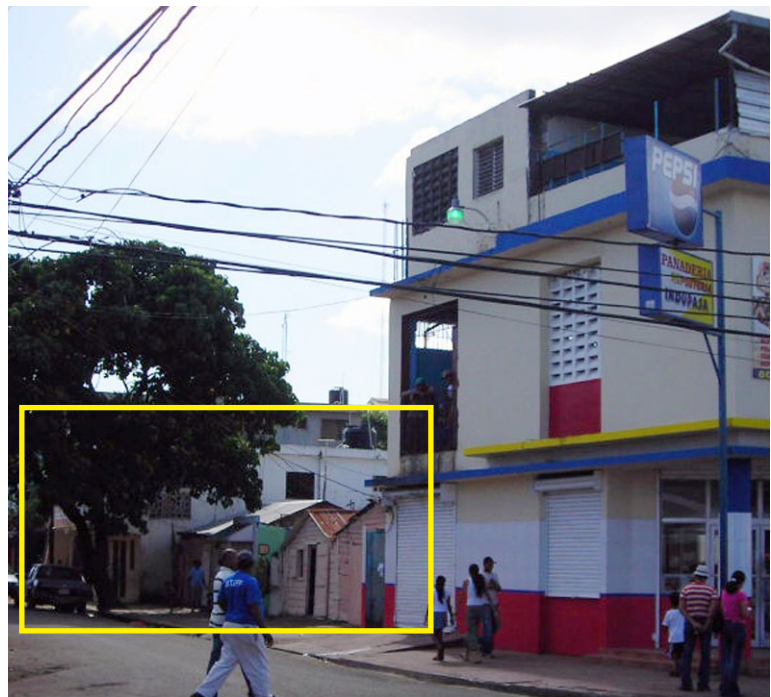
Die Sicht von der Hauptstraße zur Galerie im 1. OG wird durch einen großen Baum beschränkt
