Übersicht - Fall 16

Räumliche Eigenschaften - Fall 16

Veränderungen von Haushalt und Behausung - Fall 16

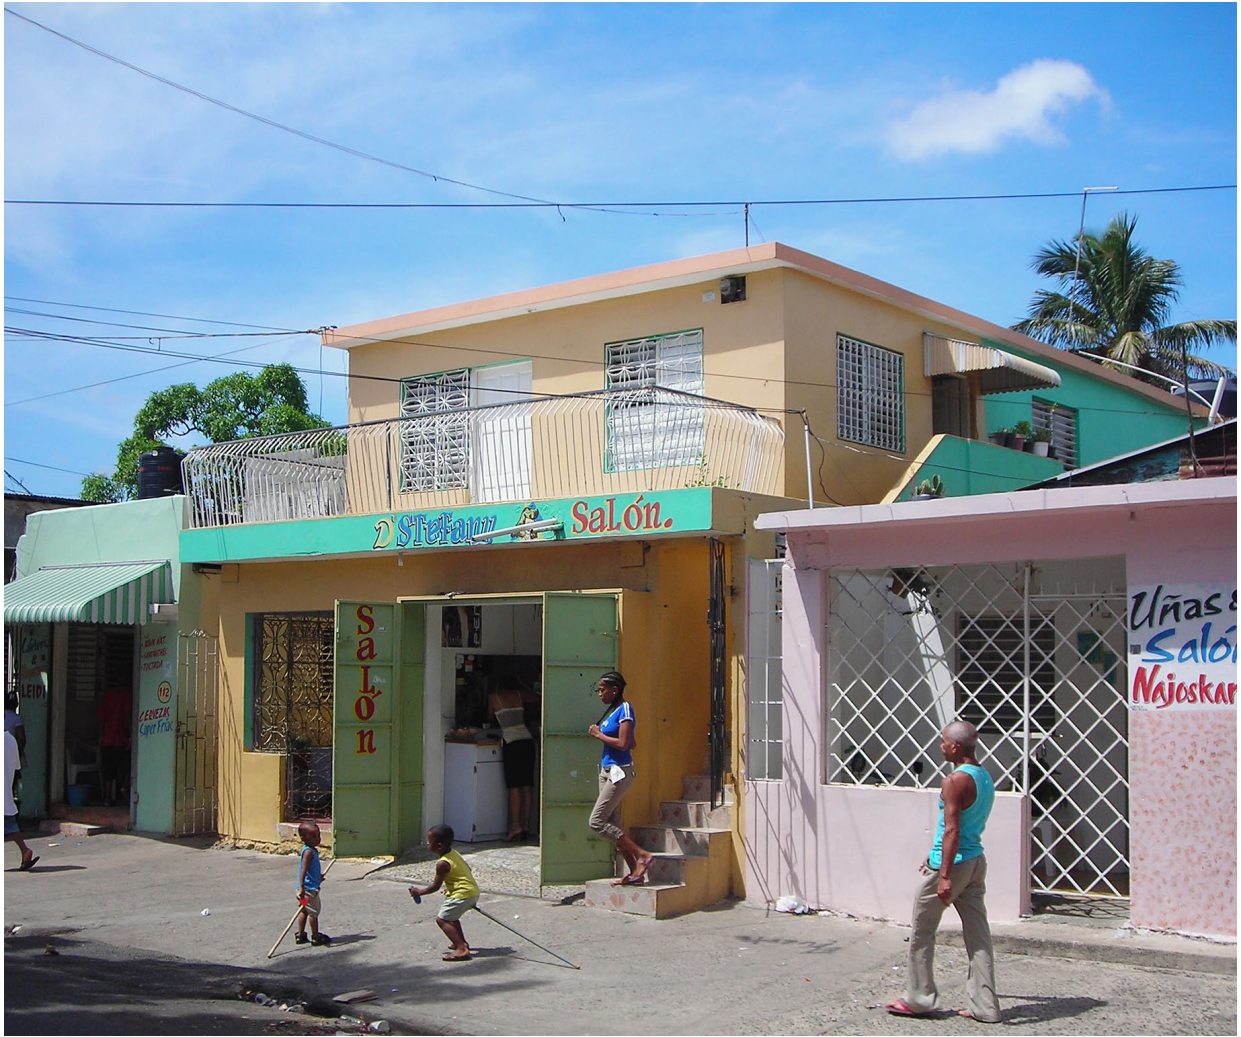
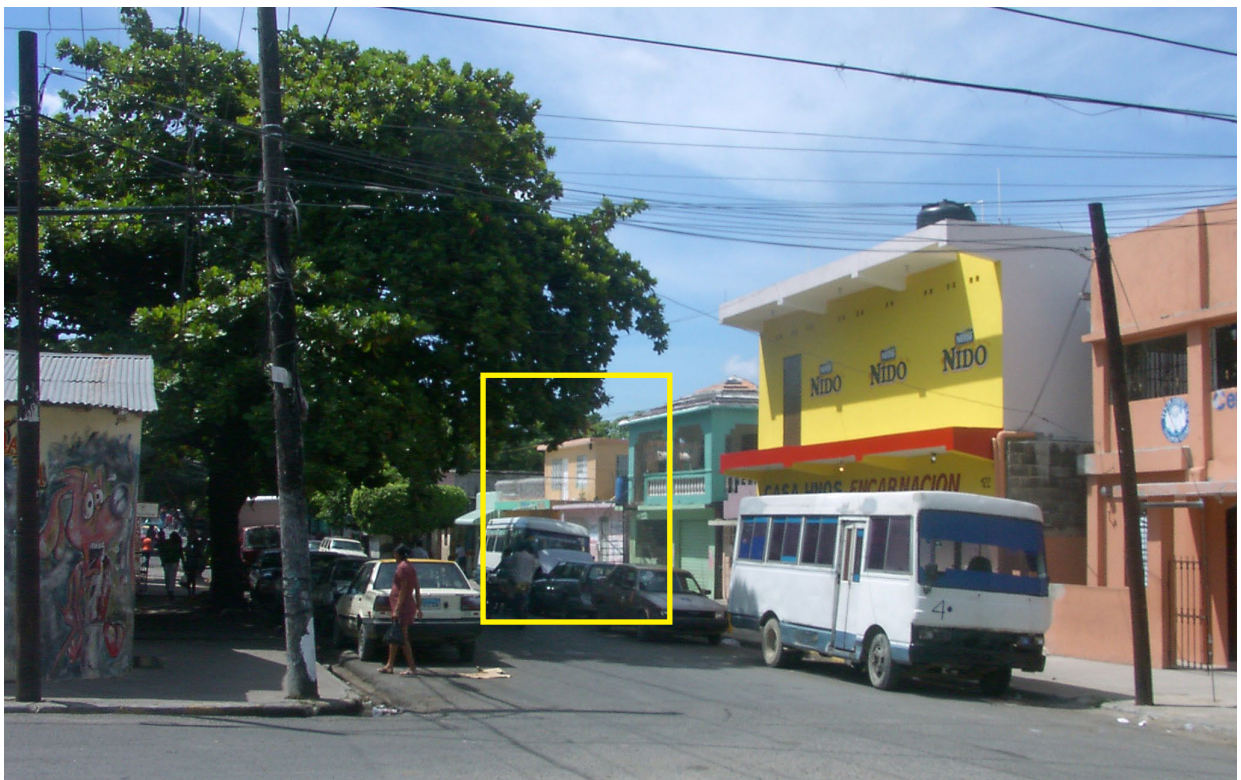
Grundrisse

Das Haus besteht aus 2 Geschossen mit einer Wohnung und einem Ladenlokal im EG sowie einer Wohnung im 1. OG. Das OG ist über eine Außentreppe an der Seite des Hauses und eine Innentreppe in der Waschküche auf der Rückseite des Hauses zu erreichen.

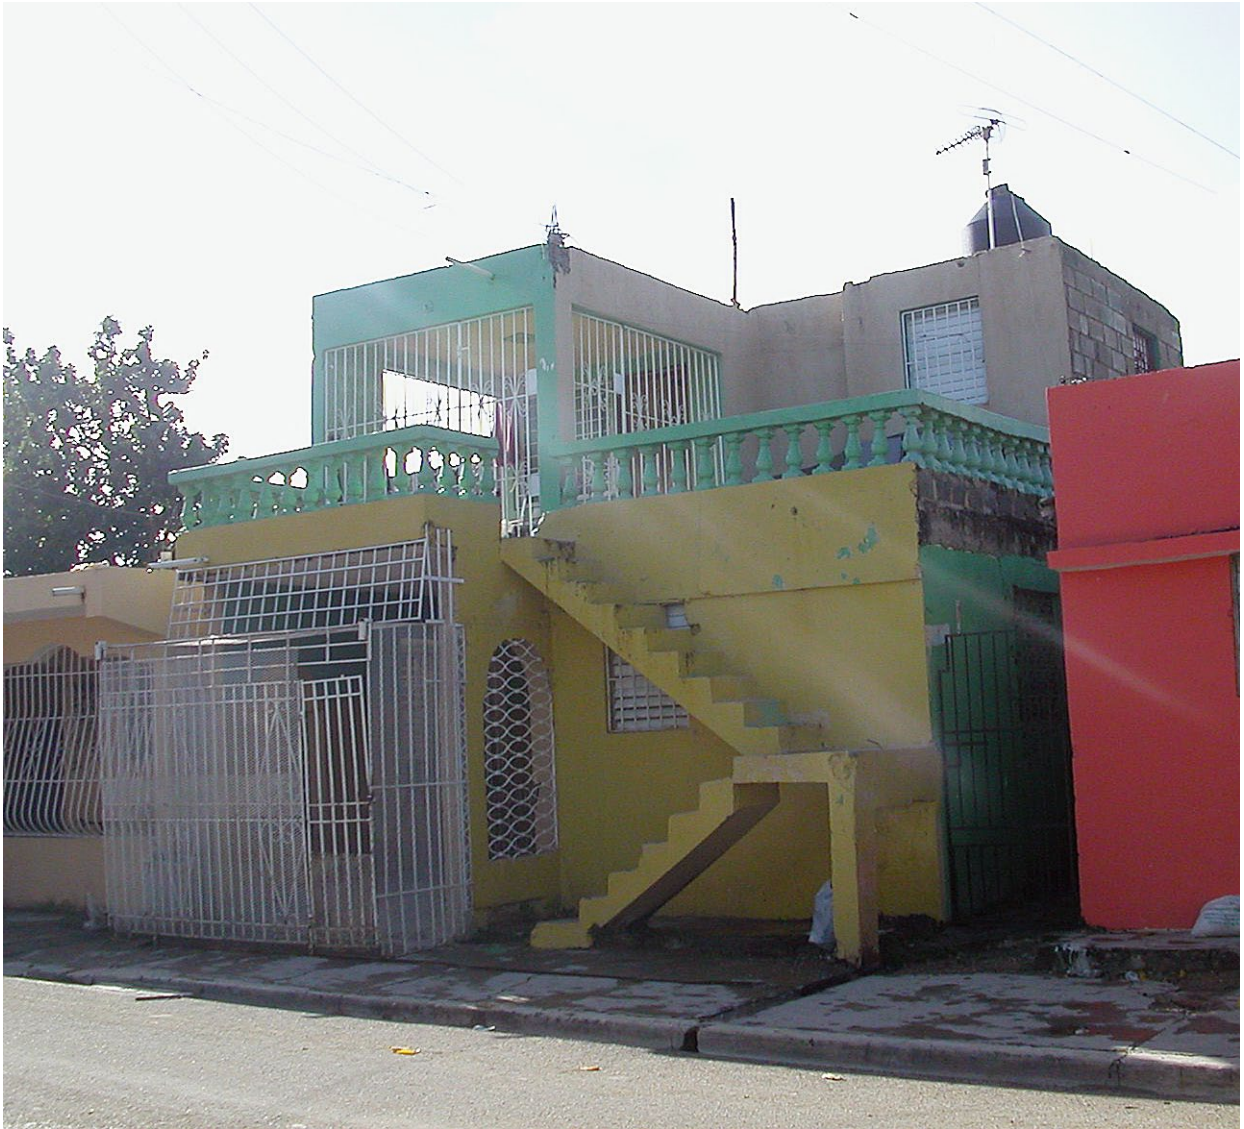
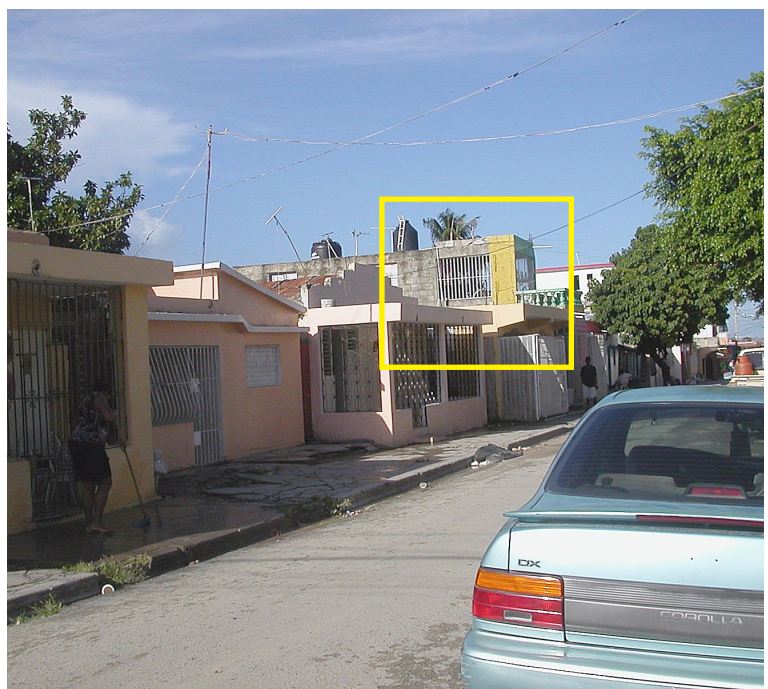
Grundrisse

Das Haus ist zweigeschossig mit einer Wohnung über beide Geschosse. Auf beiden Ebenen befinden sich Schlafzimmer sowie Wohn- und Esszimmer. Küche, Bad und Waschküche gibt es nur im EG, wo sich außerdem eine Garage befindet. Das Obergeschoss ist über eine Treppe vor dem Haus und eine Wendeltreppe in der Wohnung zu erreichen.

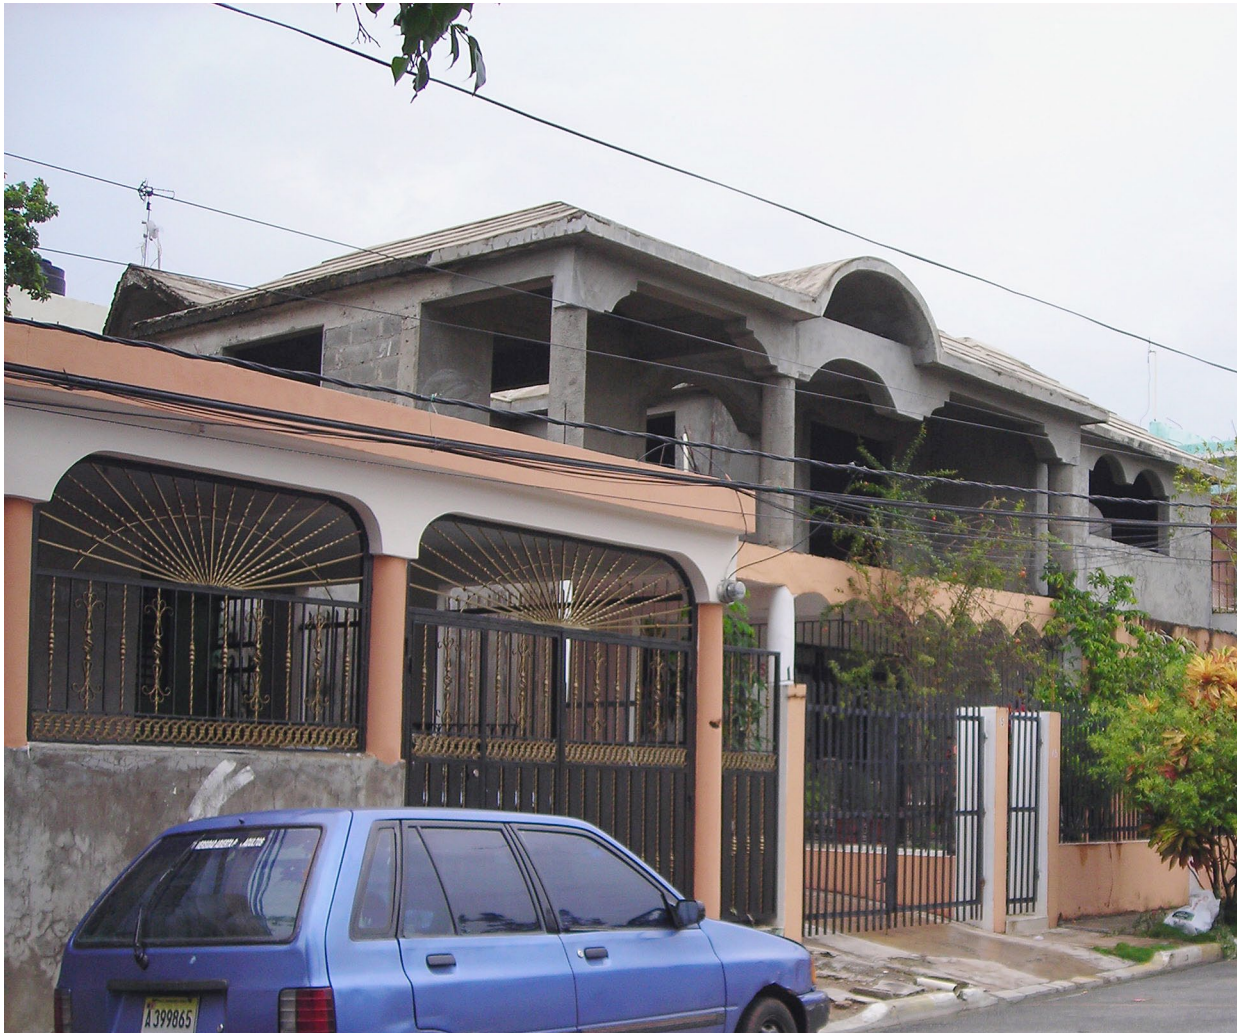
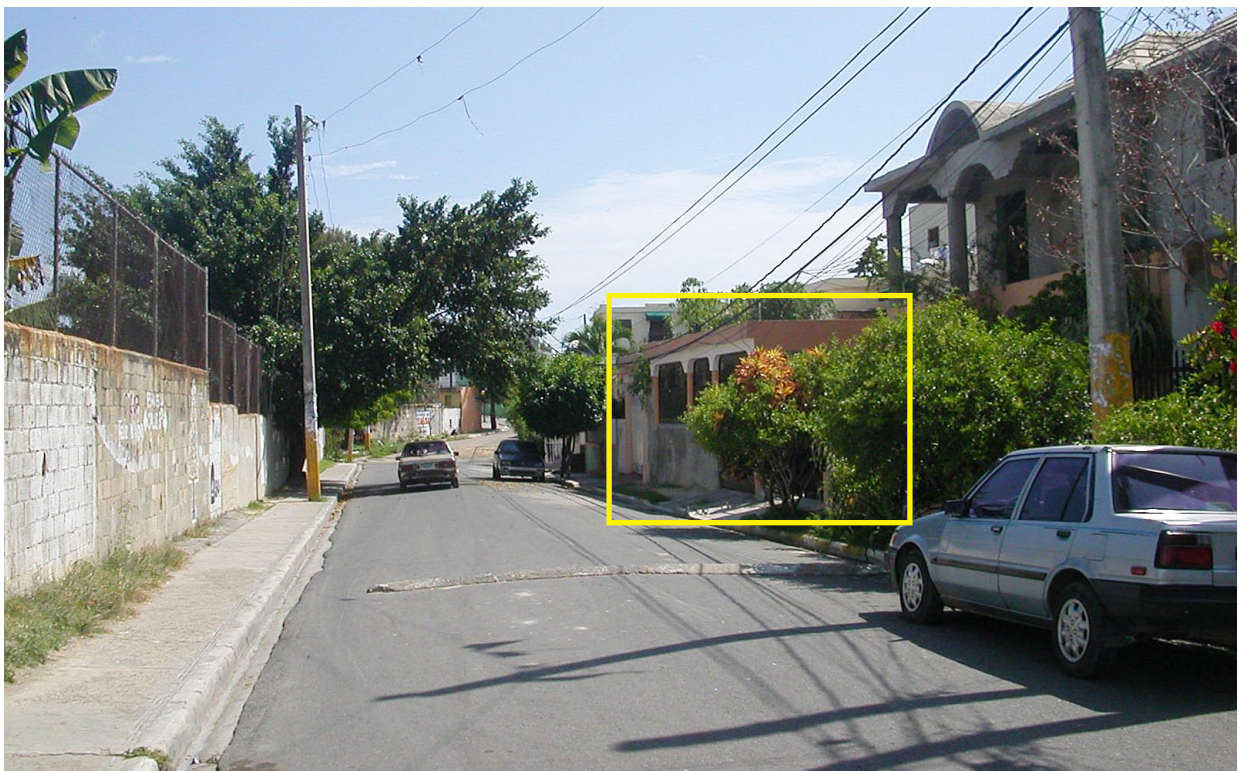
Grundrisse

Das Haus besteht aus dem Erdgeschoss mit einer Wohnung und einer Garage.
