## **Imperfektionsmessungen an stabilitätsgefährdeten Holzbauteilen**

**- Schlussbericht -**

### **Forschungsvorhaben**

Institut für Konstruktion und Entwurf, Universität Stuttgart

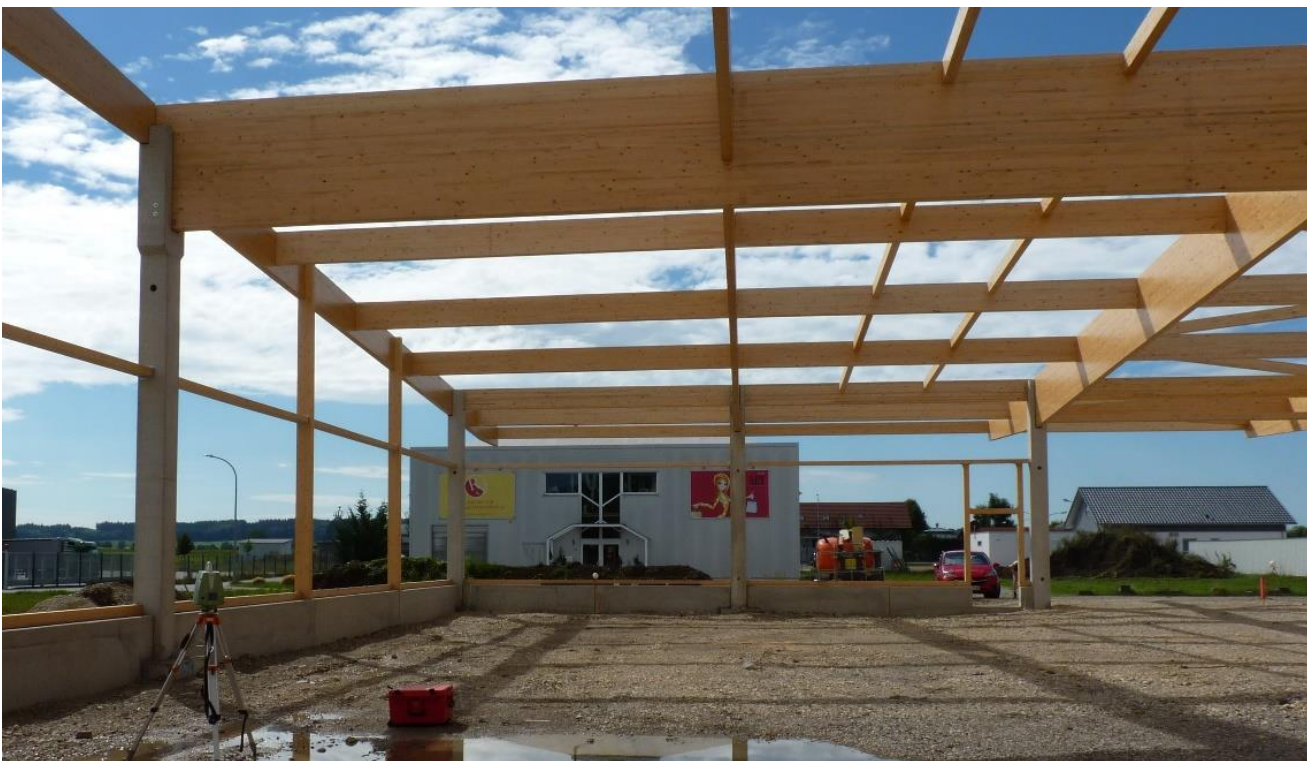
Abb. 3: Aufbau Laserscanner, Bauvorhaben 2020-KW34.

Da die Einflüsse der Belastung und der Belastungsgeschichte nach DIN EN 1995-1-1 [11], [12] rechnerisch getrennt von den Imperfektionen berücksichtigt werden können, wurde festgelegt, die Messungen direkt nach Montage und Ausrichten des Tragwerks, idealerweise vor dem Aufbringen von Dach- und Wandverkleidungen, durchzuführen (siehe Abb. 3). Die Holzbauteile wurden somit im quasi un-

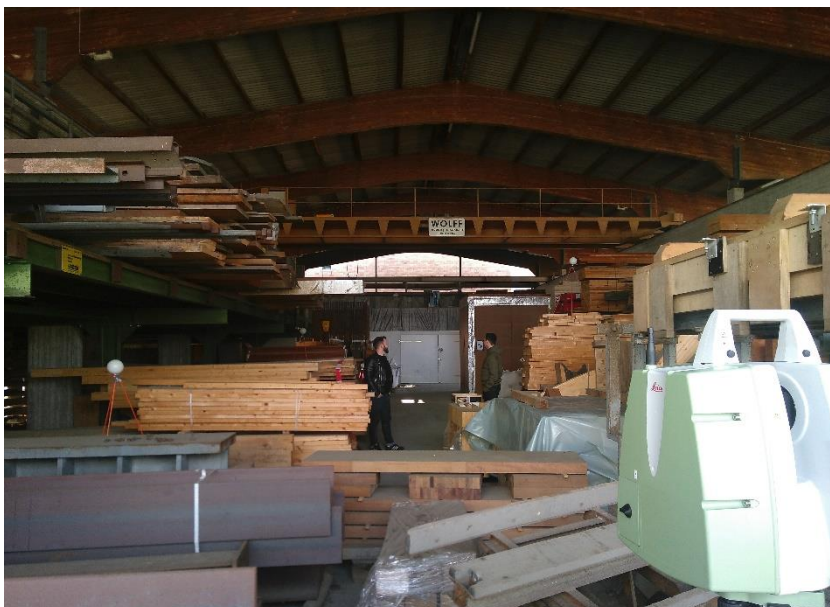
Es wurden 4 Messungen mit einem Laserscanner an 3 Standorten im Obergeschoss und einem außerhalb des Gebäudes durchgeführt. Je Standort wurden dabei Laserscans in verschiedenen Qualitätsstufen durchgeführt. In der Auswertung hat es sich gezeigt, dass mit Qualitätsstufe Q2 [30] eine ausreichende Messgenauigkeit bei kurzer Messzeit (ca. 6 min) erreicht werden kann (siehe Kapitel 4.2). Anhand der Messergebnisse konnte zudem der Messablauf (Kapitel 4.1) festgelegt, der Einfluss von Messfehlern (Kapitel 4.2) abgeschätzt und die Vorgehensweise bei der Auswertung der Punktwolken (Kapitel 4.5) entwickelt werden.

Abb. 6: Testmessung Halle 4a an der MPA Stuttgart.

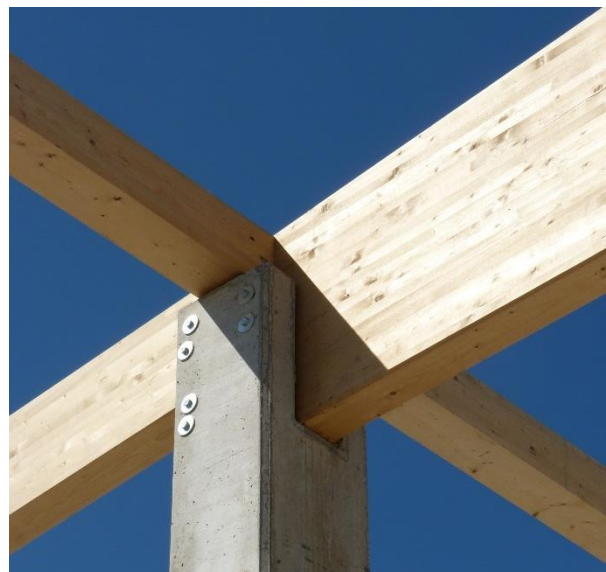
**Abb. 29:** Gabellagerung eines BSH Trägers mit einer Stahlbetonaufлагertasche (hohe Toleranzen).

Die Vortordierungen an den Auflagern wurden getrennt für Gabellager mit hohen und für Gabellager mit niedrigen Toleranzen ermittelt. Unter Gabellagern mit hohen Toleranzen werden Stahlbetonaufлагertaschen (Abb. 29) und vergleichbare Verbindungen, die große Toleranzen zulassen, eingruppiert. Bei Gabellagern mit niedrigen Toleranzen werden Beihölzer (Abb. 28) und vergleichbare Verbindungen mit kleinen Toleranzen eingruppiert.

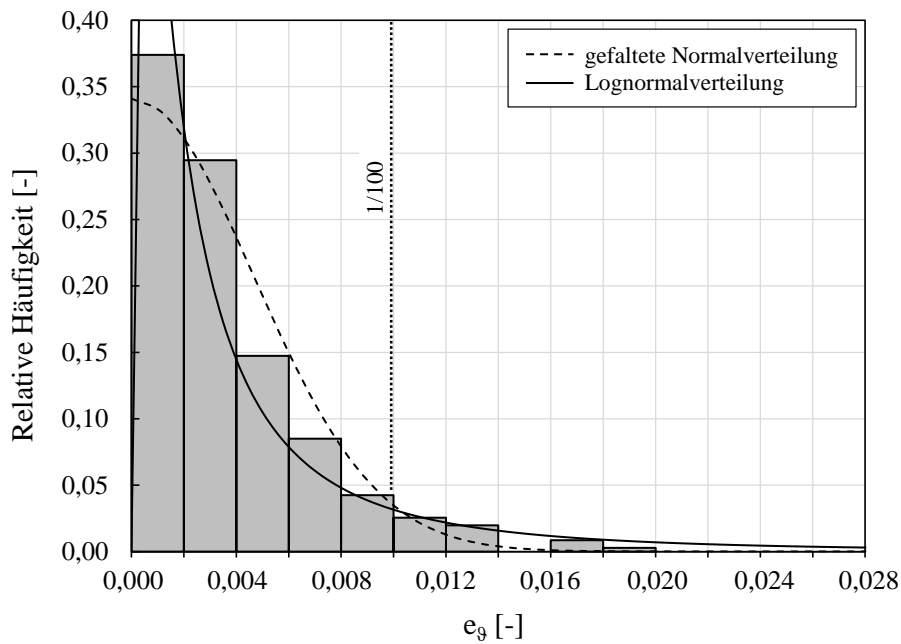
Abb. 33: Häufigkeitsverteilung der maximal gemessene Vortordierungen  $e_{9,Aufl}$  von 353 Auflagern von BSH und FSH Trägern, Gabellager mit hohen Toleranzen.

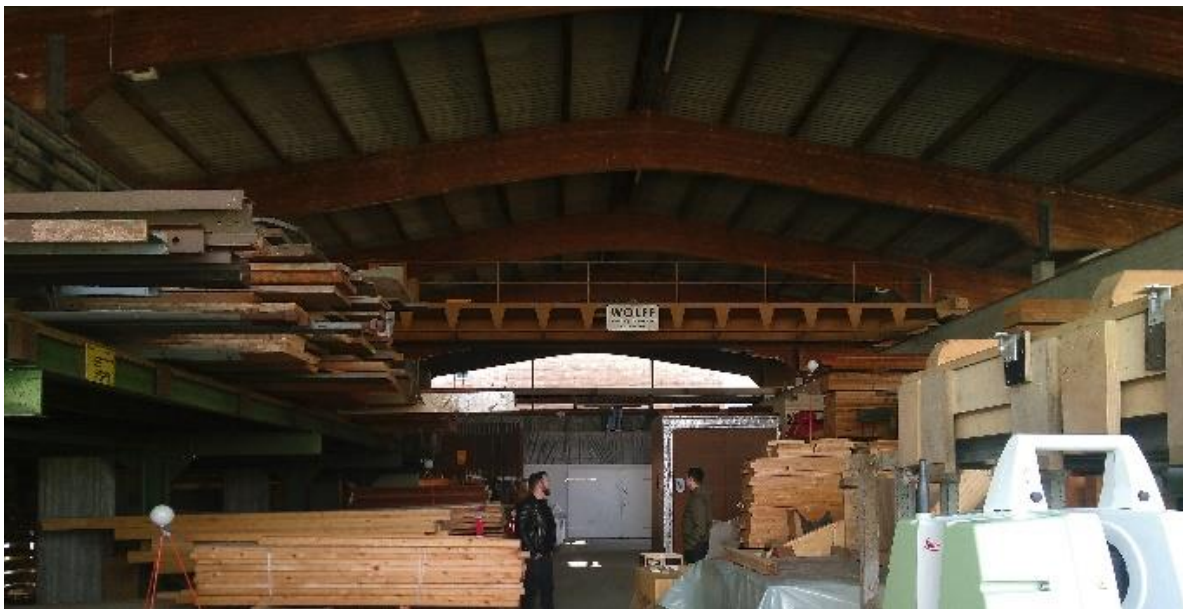
**Beschreibung des Bauvorhabens** Es handelt sich um eine bestehende zweigeschossige Lagerhalle mit ca. 14,5 m spannenden BSH Satteldachbindern mit zweiseitigen Kragarmen auf Stahlbetonstützen. Die Aussteifung erfolgt über die eingespannten Stahlbetonstützen.

Abb. 41: Testmessung MPA Stuttgart

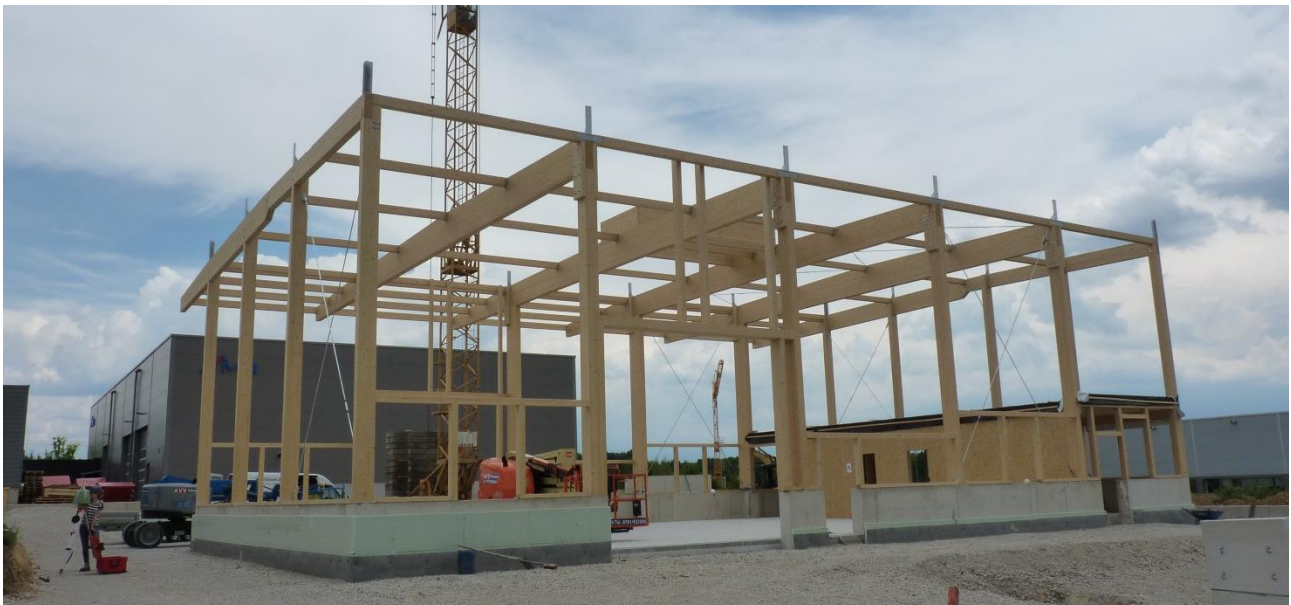
**Beschreibung des Bauvorhabens** Es handelt sich um den Neubau einer eingeschossigen Lagerhalle mit ca. 14,5 m spannenden BSH Satteldachbindern mit einseitigem Kragarm auf BSH Stützen. Die Aussteifung erfolgt über Dach- und Wandverbände aus Stahl.

Abb. 41: Bauvorhaben 2020-KW23 zum Zeitpunkt der Messung

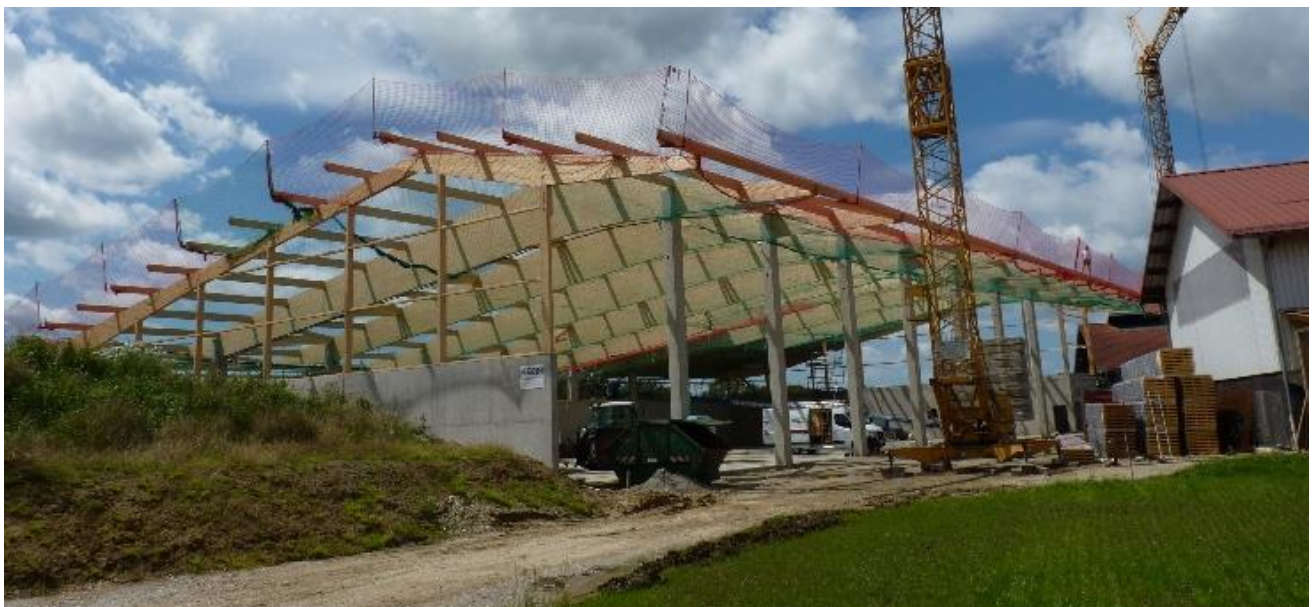
**Beschreibung des Bauvorhabens** Es handelt sich um den Neubau einer eingeschossigen Lagerhalle mit 29,6 m spannenden BSH Satteldachbindern mit zweiseitigem Kragarm auf Stahlbetonstützen. Die Aussteifung erfolgt über Dachverbände aus Holz und eingespannte Stahlbetonstützen.

Abb. 43: Bauvorhaben 2020-KW27 zum Zeitpunkt der Messung

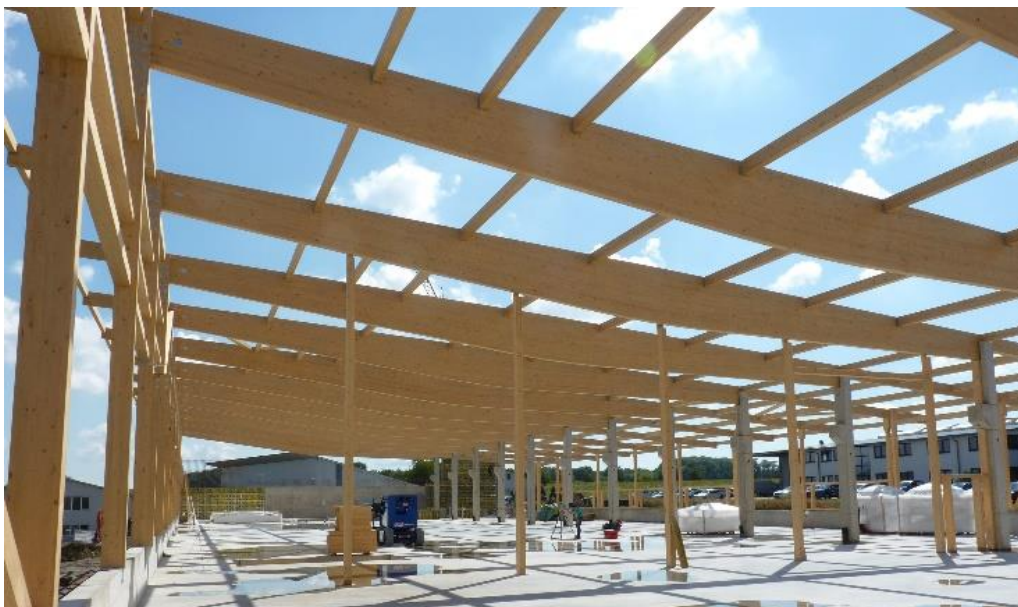
**Beschreibung des Bauvorhabens** Es handelt sich um den Neubau einer eingeschossigen Montagehalle mit 23,6 m spannenden BSH Fischbauchbindern mit angehängtem einseitigem Anbau. Die Aussteifung erfolgt über Dachverbände aus Holz und eingespannte Stahlbetonstützen und Wandverbände aus Holz.

Abb. 46: Bauvorhaben 2020-KW32 zum Zeitpunkt der Messung

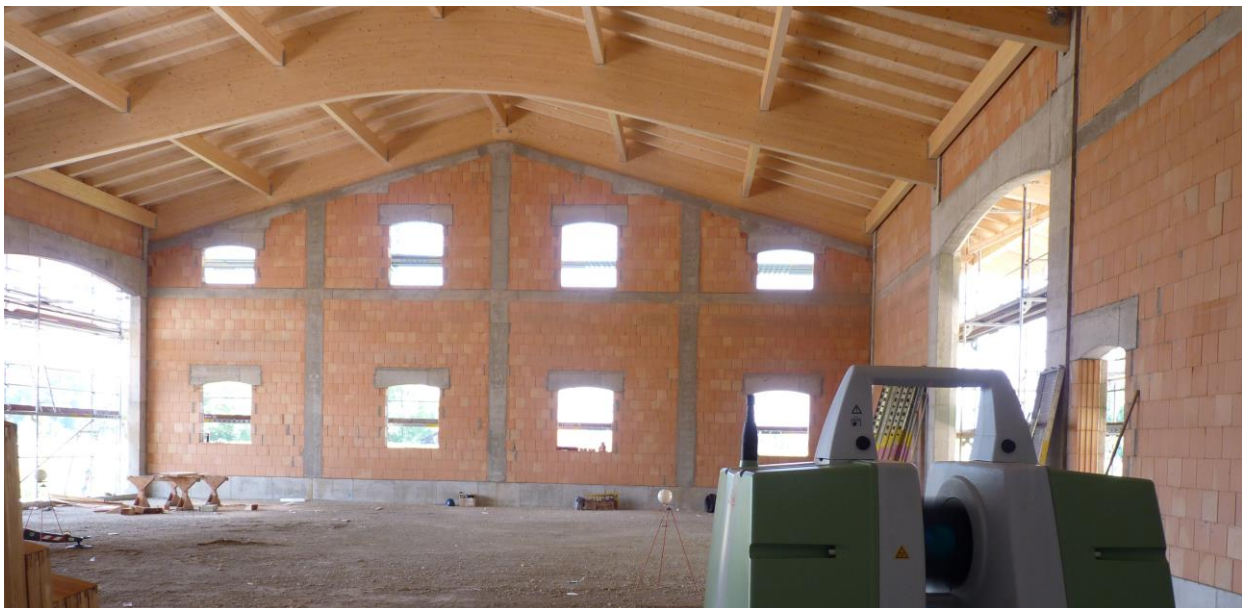
**Beschreibung des Bauvorhabens** Es handelt sich um den Neubau einer eingeschossigen Lager- und Maschinenhalle mit 17,9 m spannenden BSH Satteldachträgern mit gekrümmter UK mit beidseitigen Kragarmen. Die Aussteifung erfolgt über den Dachverband aus Stahl und aussteifende Wandscheiben aus Mauerwerk.

Abb. 51: Bauvorhaben 2020-KW33 zum Zeitpunkt der Messung

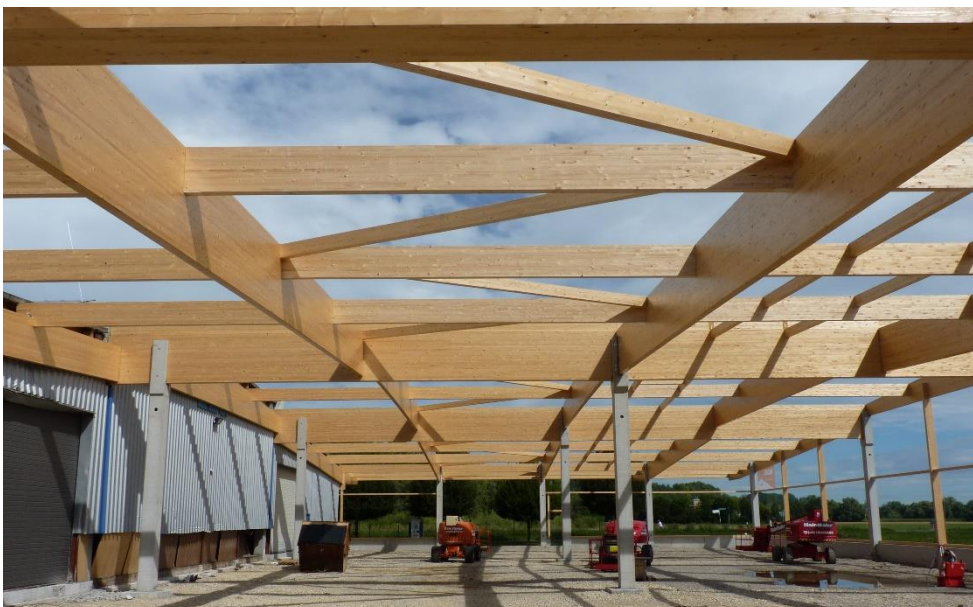
**Beschreibung des Bauvorhabens** Es handelt sich um den Anbau an eine eingeschossige Lagerhalle mit 13 bis 17 m spannenden BSH Bindern teilweise mit Kragarmen. Die Aussteifung erfolgt über einen Dachverband aus Holz und eingespannte Stahlbetonstützen.

**Abb. 53:** Bauvorhaben 2020-KW34 zum Zeitpunkt der Messung

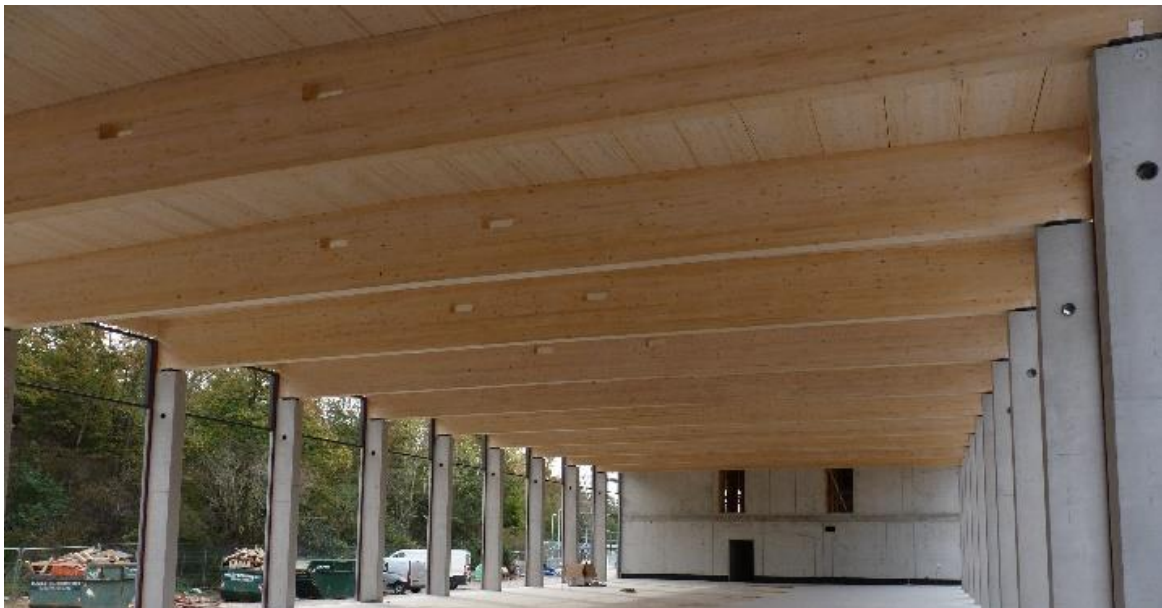
**Beschreibung des Bauvorhabens** Es handelt sich um den Neubau einer eingeschossigen Lagerhalle mit 17,4 m spannenden BSH Satteldachbindern. Die Aussteifung erfolgt über die Dachscheibe, eingespannte Stahlbetonstützen und Stahlbetonwände.

**Abb. 58:** Bauvorhaben 2020-KW38\_1.1 zum Zeitpunkt der Messung

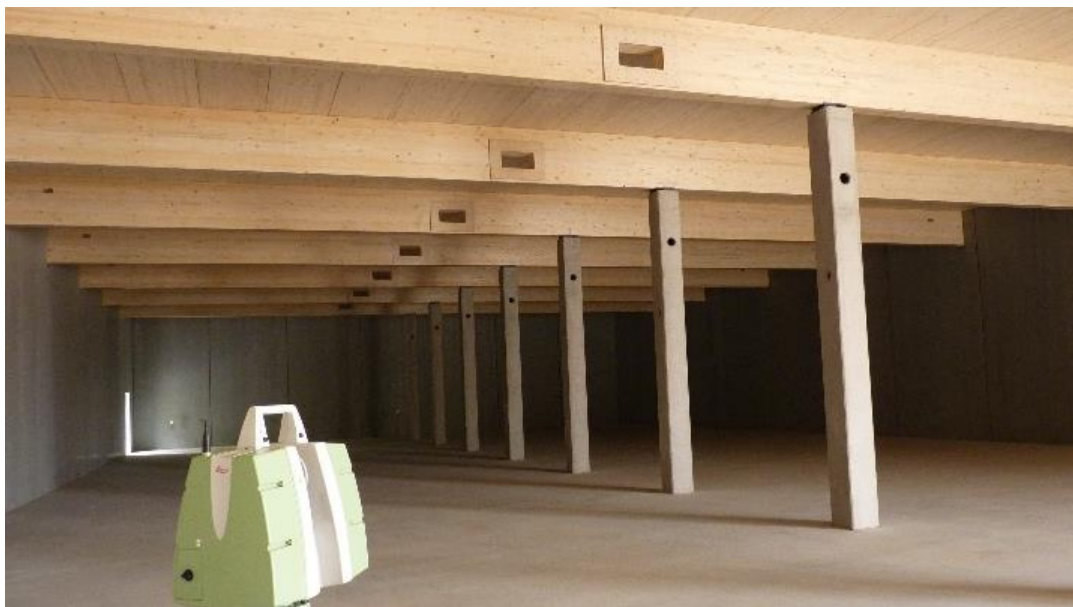
**Beschreibung des Bauvorhabens** Es handelt sich um den Neubau einer eingeschossigen Lagerhalle mit BSH Bindern die über zwei Felder mit je 9,90 m spannen. Die Aussteifung erfolgt über die Dachscheibe und Stahlbetonwände.

Abb. 62: Bauvorhaben 2020-KW38\_1.2 zum Zeitpunkt der Messung

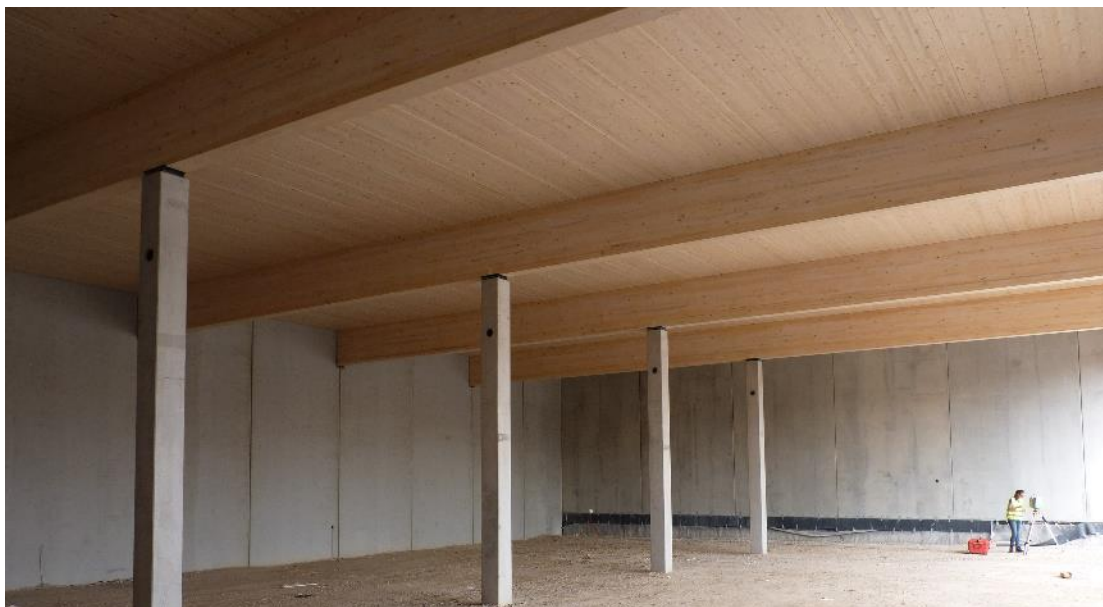
**Beschreibung des Bauvorhabens** Es handelt sich um den Neubau einer eingeschossigen Lagerhalle mit BSH Bindern die über zwei Felder mit je ca. 10 m spannen. Die Aussteifung erfolgt über die Dachscheibe und Stahlbetonwände.

**Abb. 68:** Bauvorhaben 2020-KW38\_1.3 zum Zeitpunkt der Messung

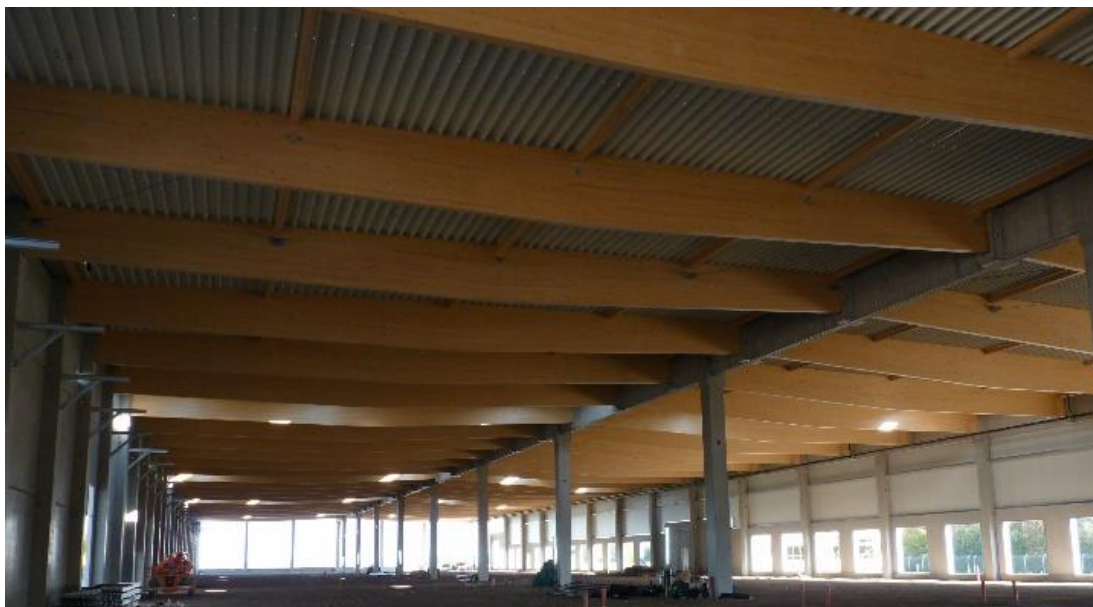
**Beschreibung des Bauvorhabens** Es handelt sich um den mehrschiffigen Neubau eines Großmarktes mit in diesem Feld 23,5 m spannenden BSH Fischbauchträger. Die Aussteifung erfolgt in diesem Gebäudeteil über die Dachverbände, eingespannte Stahlbetonstützen und Stahlbetonwände.

Abb. 76: Bauvorhaben 2020-KW45\_1.1 zum Zeitpunkt der Messung

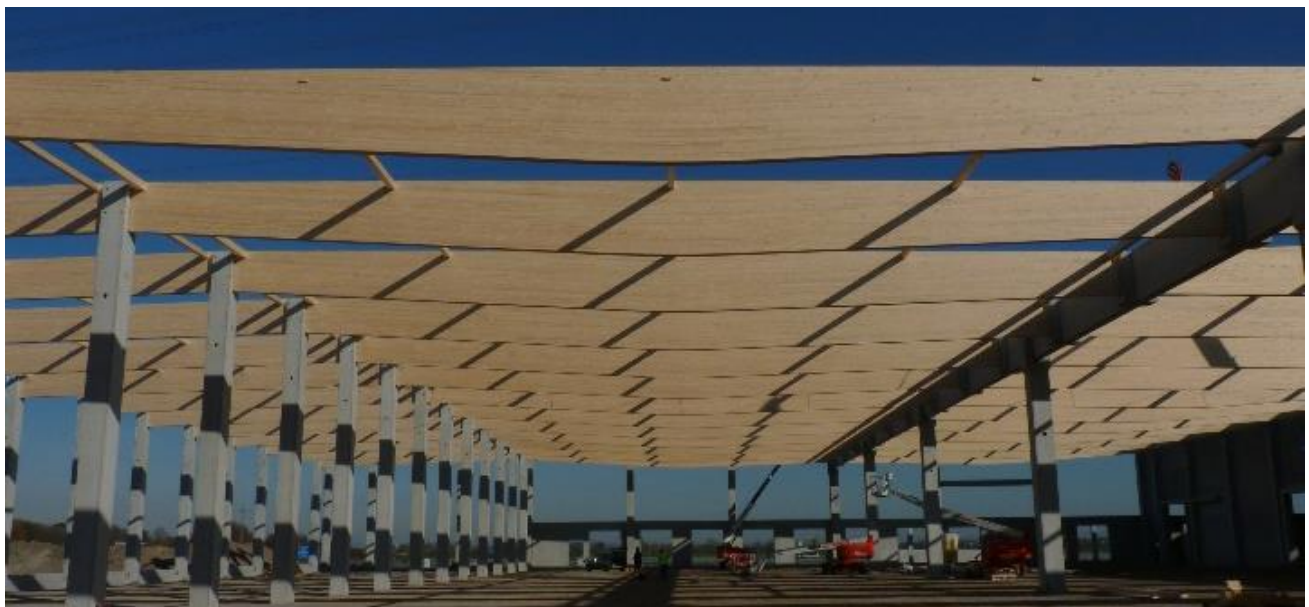
**Beschreibung des Bauvorhabens** Es handelt sich um den mehrschiffigen Neubau eines Großmarktes mit in diesem Feld 26,5 m spannenden BSH Fischbauchträger. Die Aussteifung erfolgt in diesem Gebäudeteil über die Dachverbände und eingespannte Stahlbetonstützen.

Abb. 81: Bauvorhaben 2020-KW45\_1.2 zum Zeitpunkt der Messung

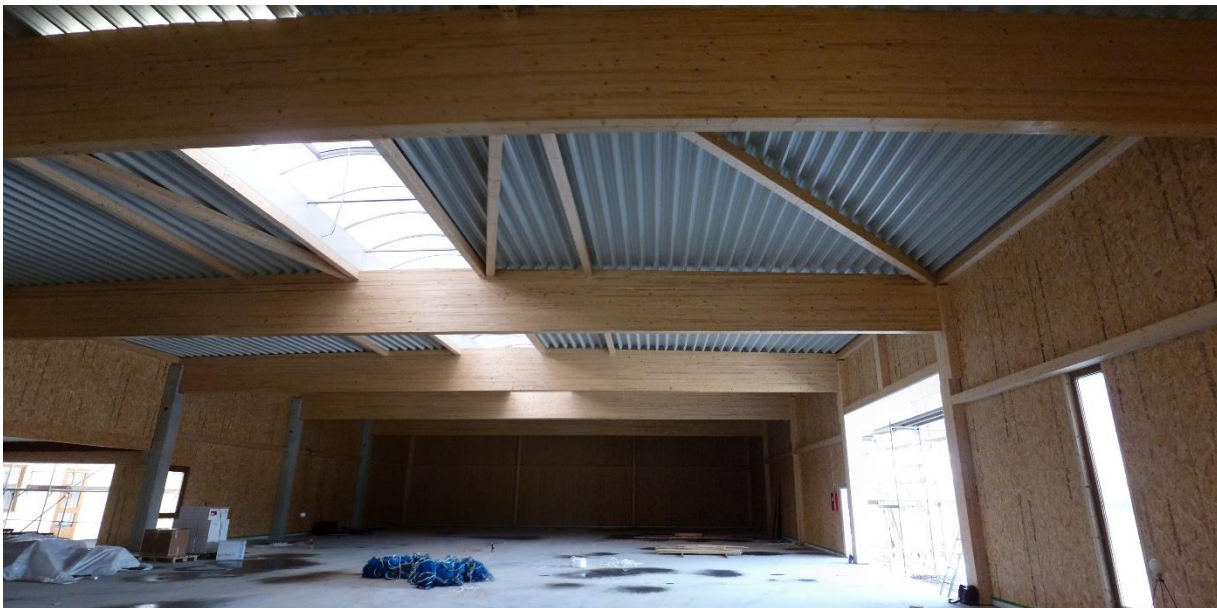
**Beschreibung des Bauvorhabens** Es handelt sich um den Neubau einer Industriehalle mit 20,8 m spannenden BSH Satteldachträger. Die Aussteifung erfolgt in über die Dachverbände, eingespannte Stahlbetonstützen und Wandscheiben.

**Abb. 85:** Bauvorhaben 2020-KW47 zum Zeitpunkt der Messung

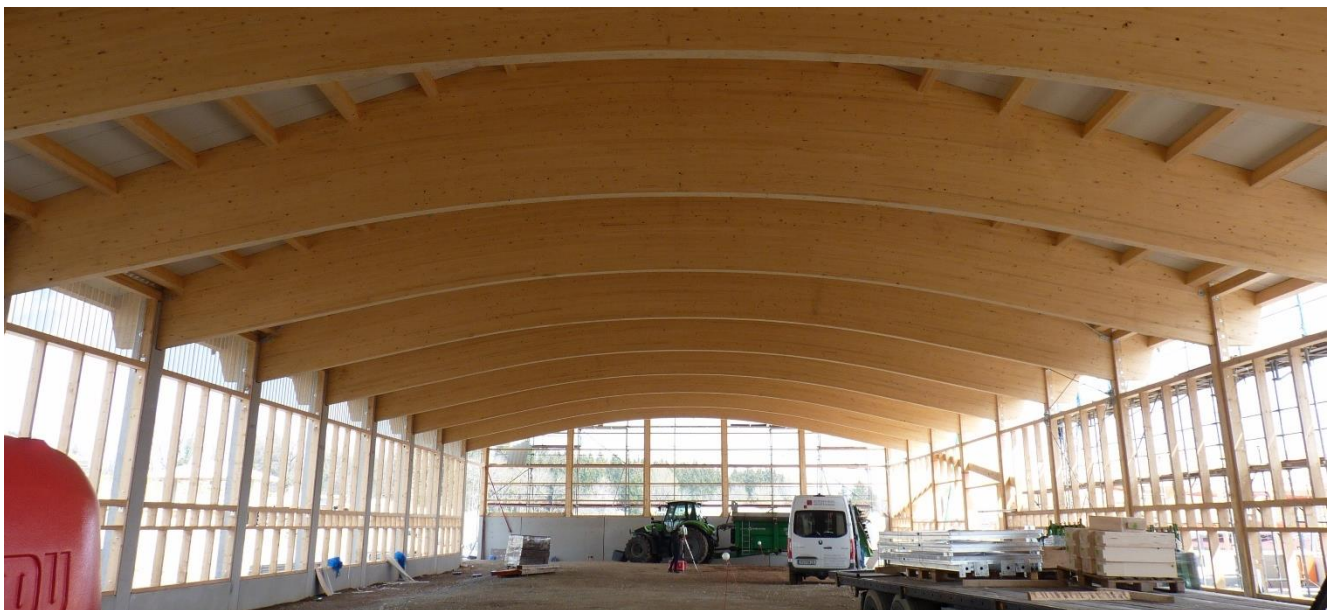
**Beschreibung des Bauvorhabens** Es handelt sich um den Neubau einer eingeschossigen Reithalle mit ca. 20,7 m spannenden BSH Bindern mit zweiseitigem Kragarm auf BSH/Stahlbeton Stützen. Die Aussteifung erfolgt über Dach- und Wandverbände.

**Abb. 91:** Bauvorhaben 2021-KW16 zum Zeitpunkt der Messung

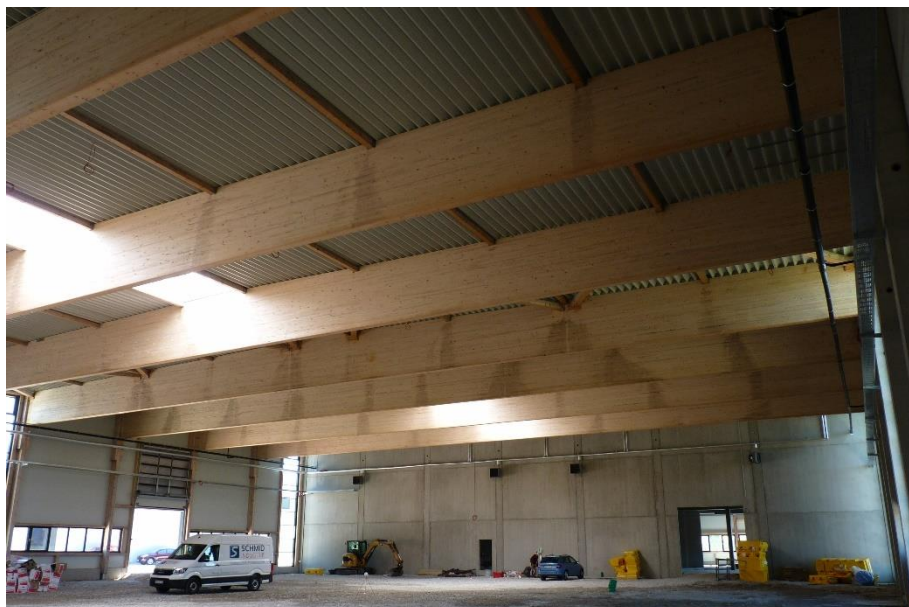
**Beschreibung des Bauvorhabens** Es handelt sich um den Neubau einer eingeschossigen Industriehalle mit ca. 42 m spannenden BSH Bindern auf BSH/Stahlbeton Stützen. Die Aussteifung erfolgt über Dachverbände und eingespannte Stützen.

**Abb. 99:** Bauvorhaben 2021-KW24 zum Zeitpunkt der Messung

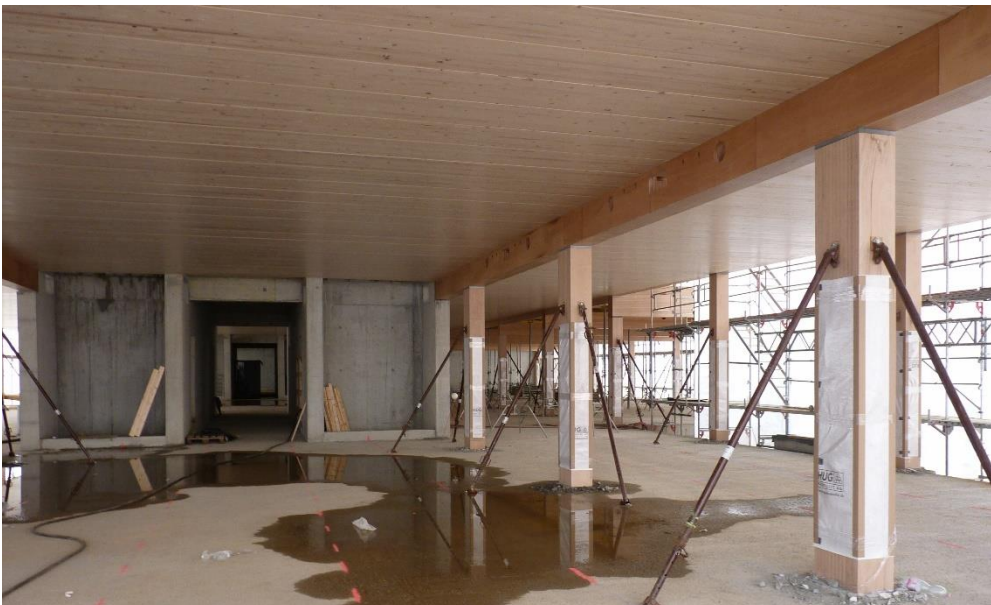
**Beschreibung des Bauvorhabens** Es handelt sich um den Neubau eines 7 geschossigen Bürogebäudes ohne Unterkellerung mit FSH Stützen und Trägern, Holzbetonverbunddecken und zwei Stahlbetonkernen. Die Aussteifung erfolgt über die Deckenscheibe und die Stahlbetonkerne. Es wird das Erdgeschoss vermessen.

Abb. 102: Bauvorhaben 2021-KW25 zum Zeitpunkt der Messung

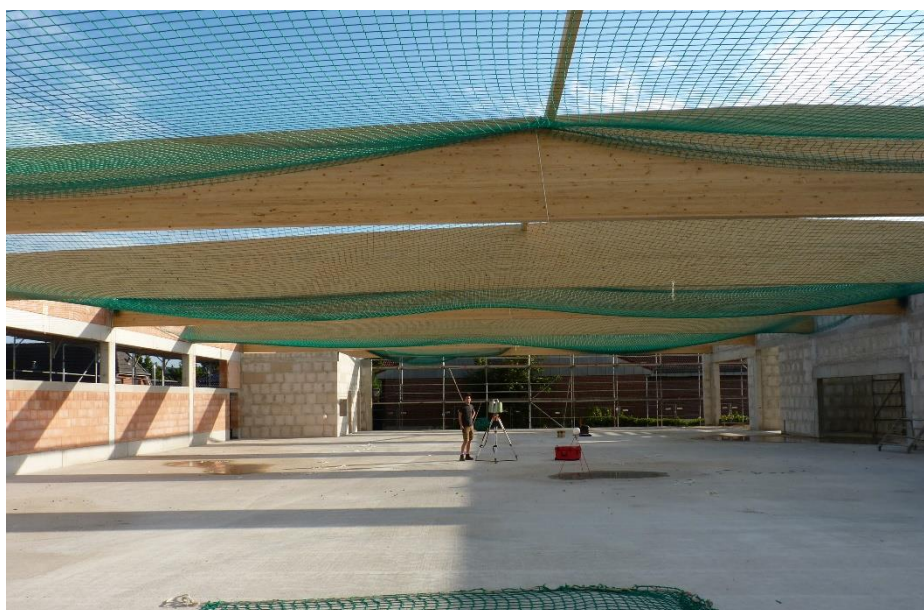
**Beschreibung des Bauvorhabens** Es handelt sich um den Neubau eines eingeschossigen Einkaufsmarktes mit ca. 25 m spannenden BSH Bindern und Stb.+MW Wänden. Die Aussteifung erfolgt über das Dachtrapezblech als schubstarre Scheibe und die Wände.

Abb. 108: Bauvorhaben 2021-KW30\_2 zum Zeitpunkt der Messung

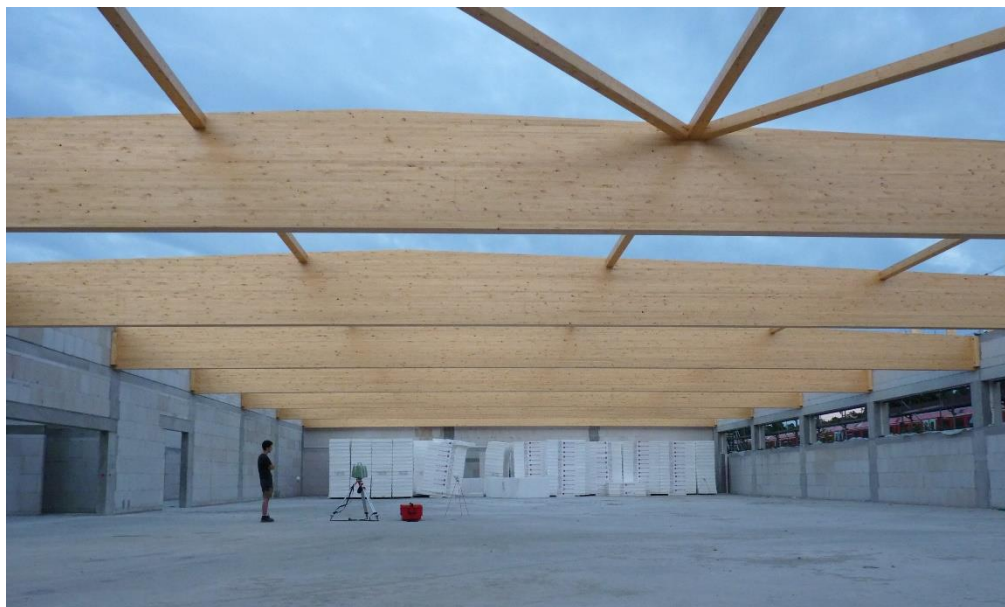
**Beschreibung des Bauvorhabens** Es handelt sich um den Neubau eines eingeschossigen Einkaufsmarktes mit ca. 25 m spannenden BSH Bindern und Stb.+MW Wänden. Die Aussteifung erfolgt über Dachverbände und die Wände.

Abb. 111: Bauvorhaben 2021-KW30\_3 zum Zeitpunkt der Messung

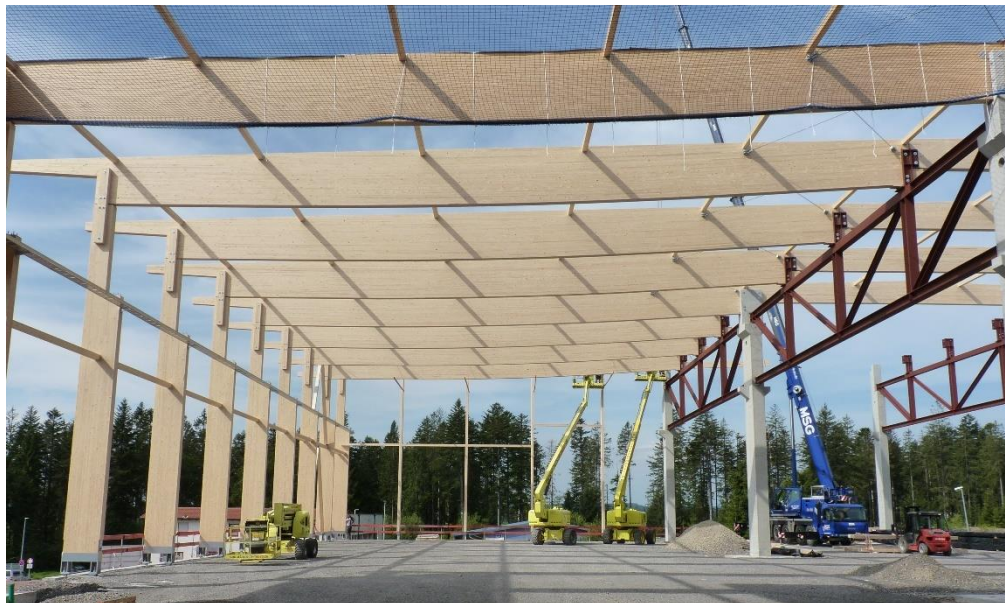
**Beschreibung des Bauvorhabens** Es handelt sich um den Neubau einer eingeschossigen dreischiffigen Produktionshalle mit ca. 25,5 und 28,5 m spannenden BSH Bindern und Holz-/Stahlbetonstützen. Die Aussteifung erfolgt über Dach-/Wandverbände und eingespannte Stützen.

Abb. 114: Bauvorhaben 2021-KW33 zum Zeitpunkt der Messung
