Bild A1: Cs-Proben nach ASTM E 813-89 für Einzel- und Vielprobenprüfmaschinen

Bild A4: Großproben vom Typ D30 und D60 für Einzelprüfmaschinen

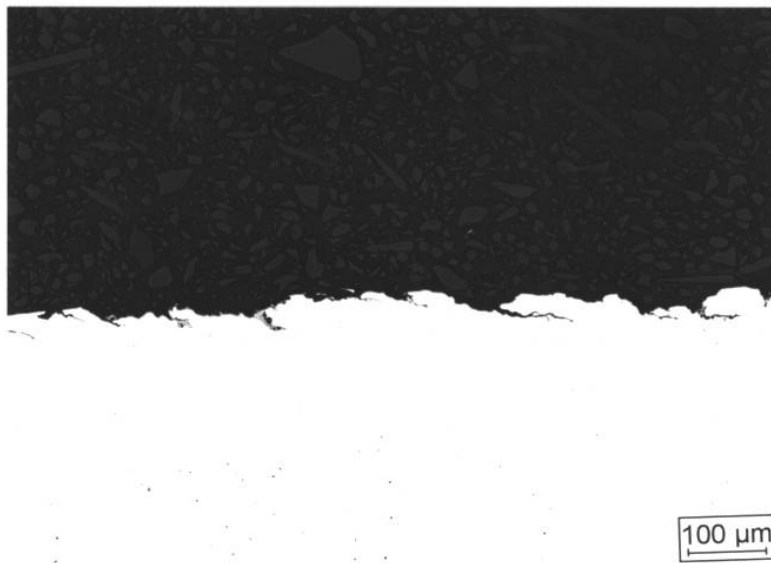
Bild A9.2:
Querschliff ungeätzt,
vorwiegend transkristalline
Rissausbreitung

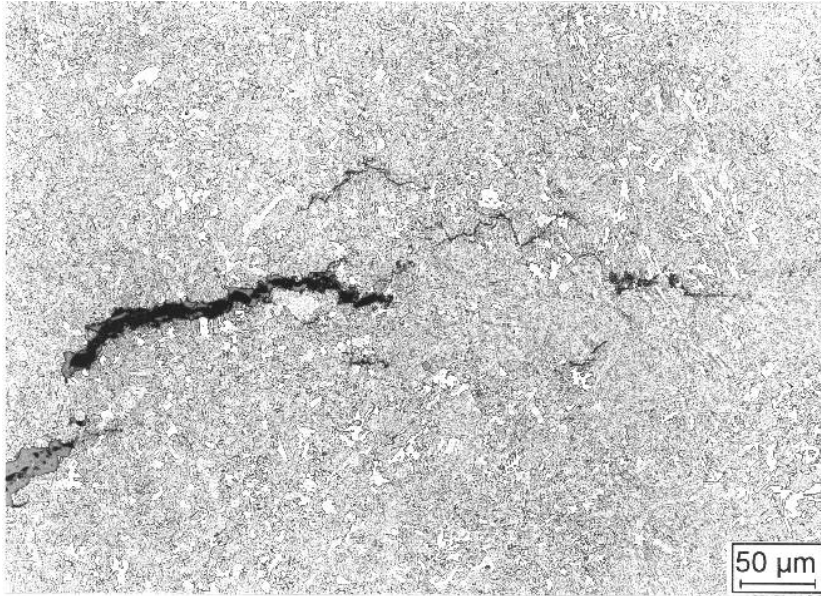
Bild A10.3:
Spitze des
Kriechermüdrisses
nach 8080 h
Beanspruchungsdauer,
interkristalline
Werkstofftrennung
