Korrosionsverhalten von Baumetallen bei Kontakt mit Baugipsen unter Berücksichtigung von REA-Gips

Von der Fakultät Bau- und Umweltingenieurwissenschaften
der Universität Stuttgart
zur Erlangung der Würde eines Doktor-Ingenieurs (Dr.-Ing.)
genehmigte Abhandlung

Otto-Graf-Institut der Universität Stuttgart

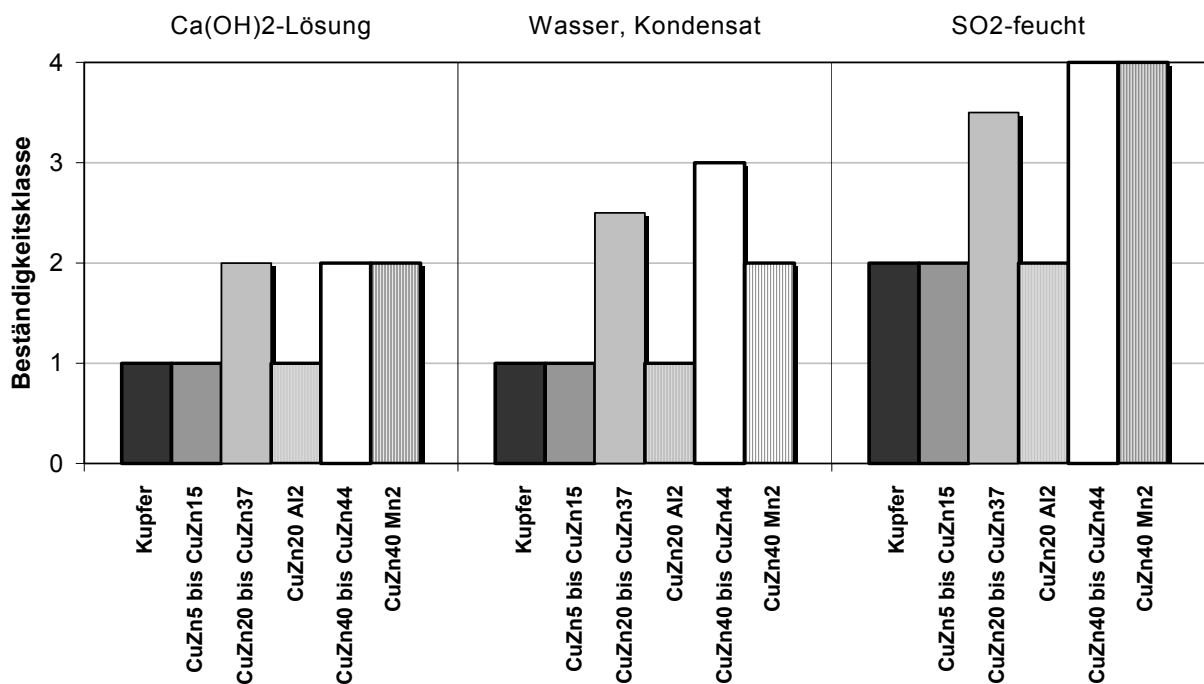
Abbildung 2.8: Allgemeine Korrosionsbeständigkeit von Kupferwerkstoffen
(1=gut, 2=befriedigend, 3=mäßig, 4=ungenügend) [Wieland-Werke 1965]

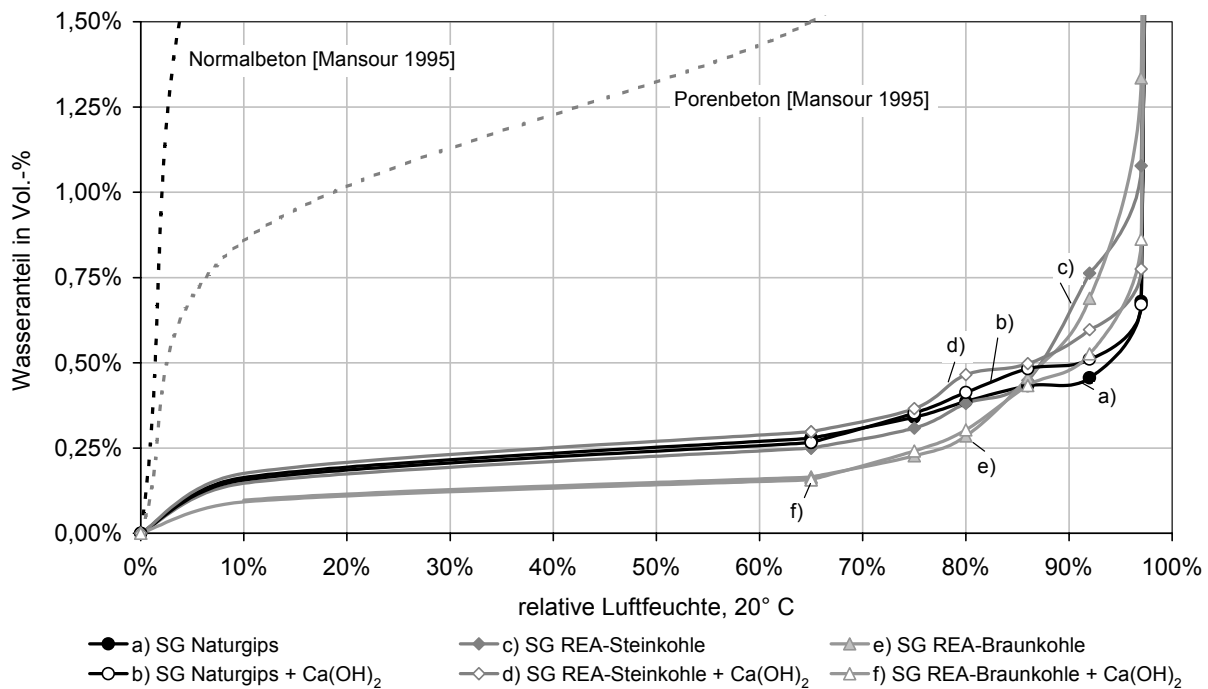
Abbildung 5.7: Sorptionsisothermen der Gipse bei 20 °C, Wasseranteil in Vol.-% (SG: Stuckgips)

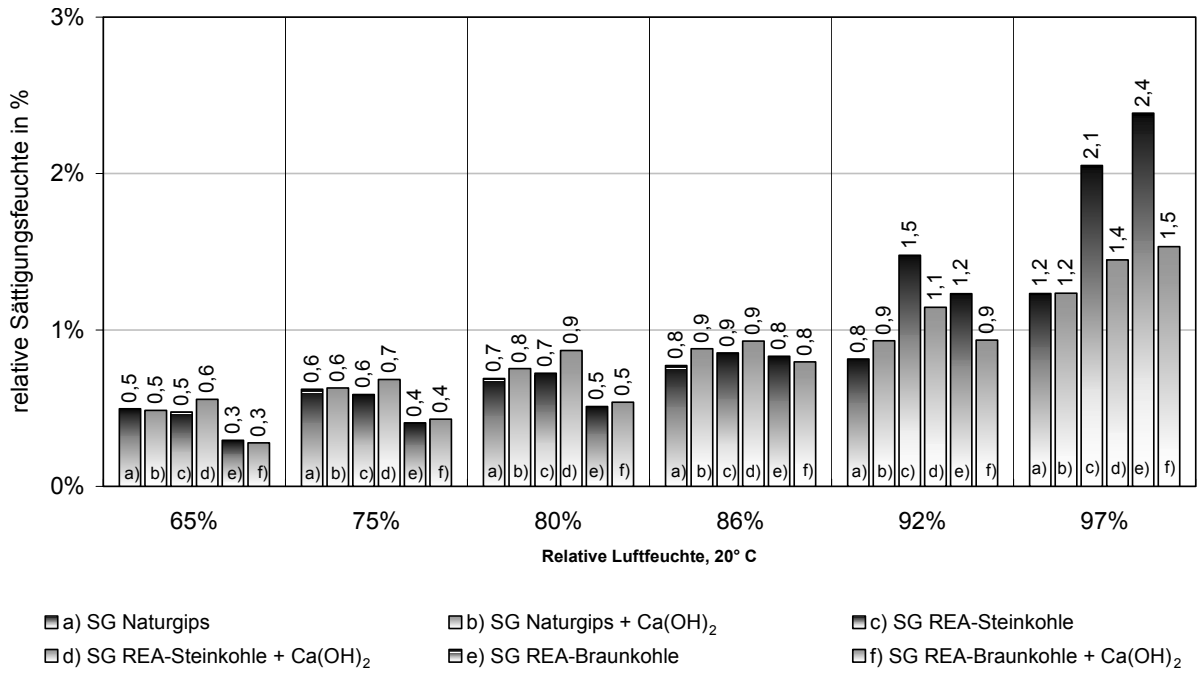
Abbildung 5.8: Ausgleichsfeuchten der Gipse bei verschiedenen relativen Luftfeuchten (SG: Stuckgips)

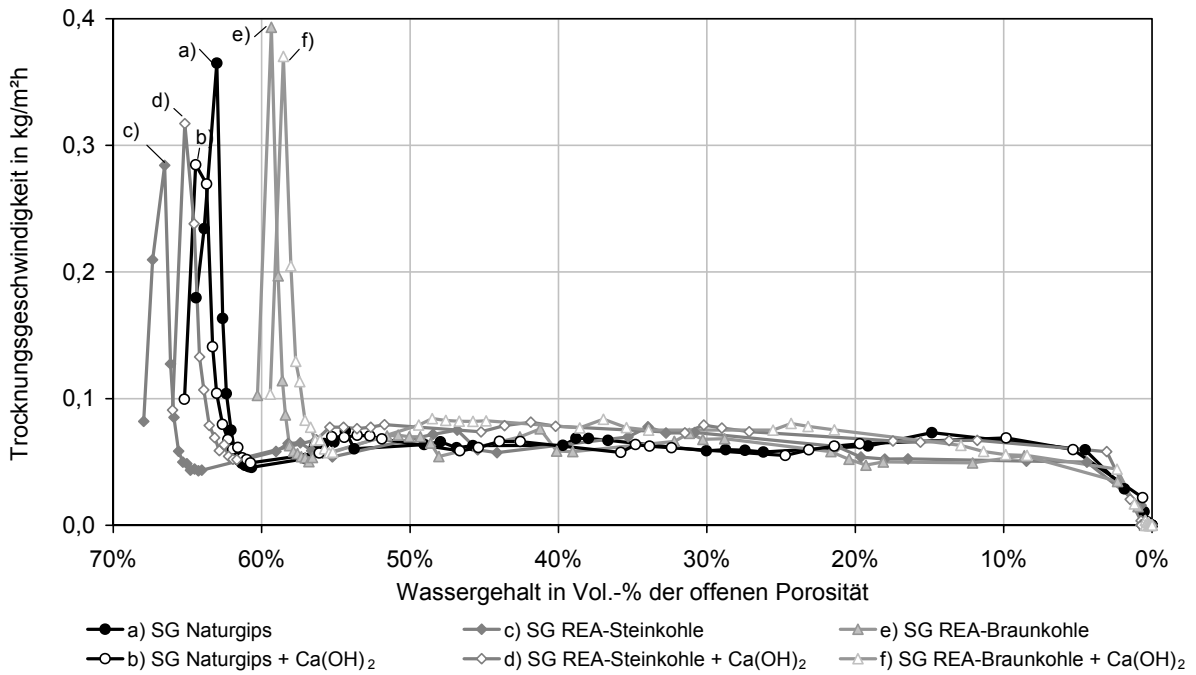
Abbildung 5.10: Trocknungsgeschwindigkeit bei 50% rel. Luftfeuchte und 20 °C in Abhängigkeit vom Wassergehalt (SG: Stuckgips)

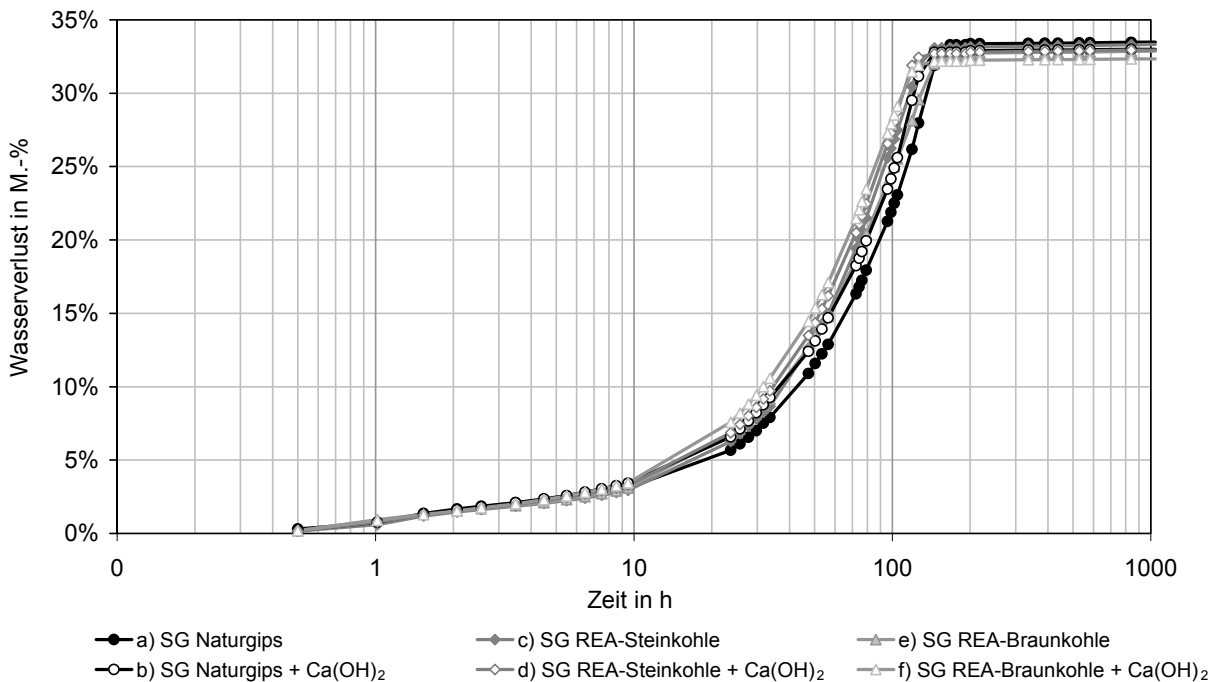
Abbildung 5.11: Wasserverlust in M.-% vom Ausgangsgewicht bei 50% rel. Luftfeuchte und 20 °C (SG: Stuckgips)

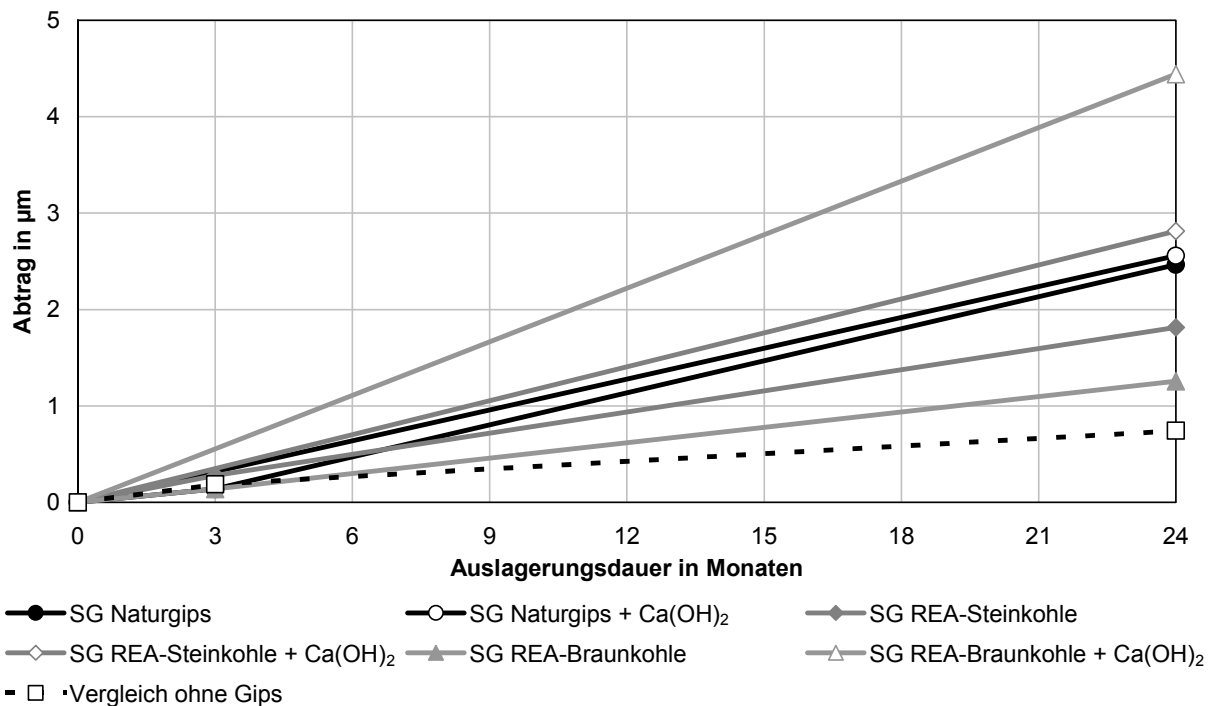
Abbildung 6.47: Abtrag von in Gips eingebettetem Reinkupfer nach 3- und 24-monatiger Auslagerung bei 100% relativer Luftfeuchte mit 1-wöchiger Vortrocknung (in alkalisierten Stuckgipsen nur Werte nach 24 Monaten; SG: Stuckgips)

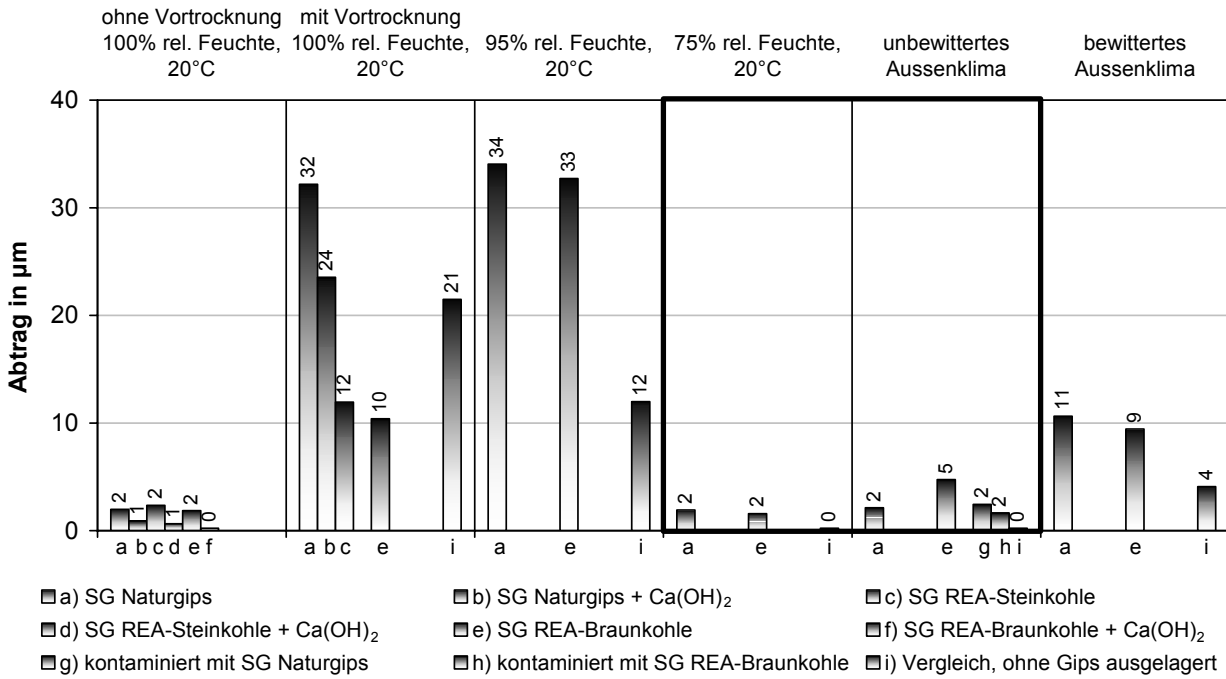
Abbildung 10.9: Abtrag bei unlegiertem Stahl in den untersuchten Gipsen und Klimaten nach 3 Monaten Auslagerung

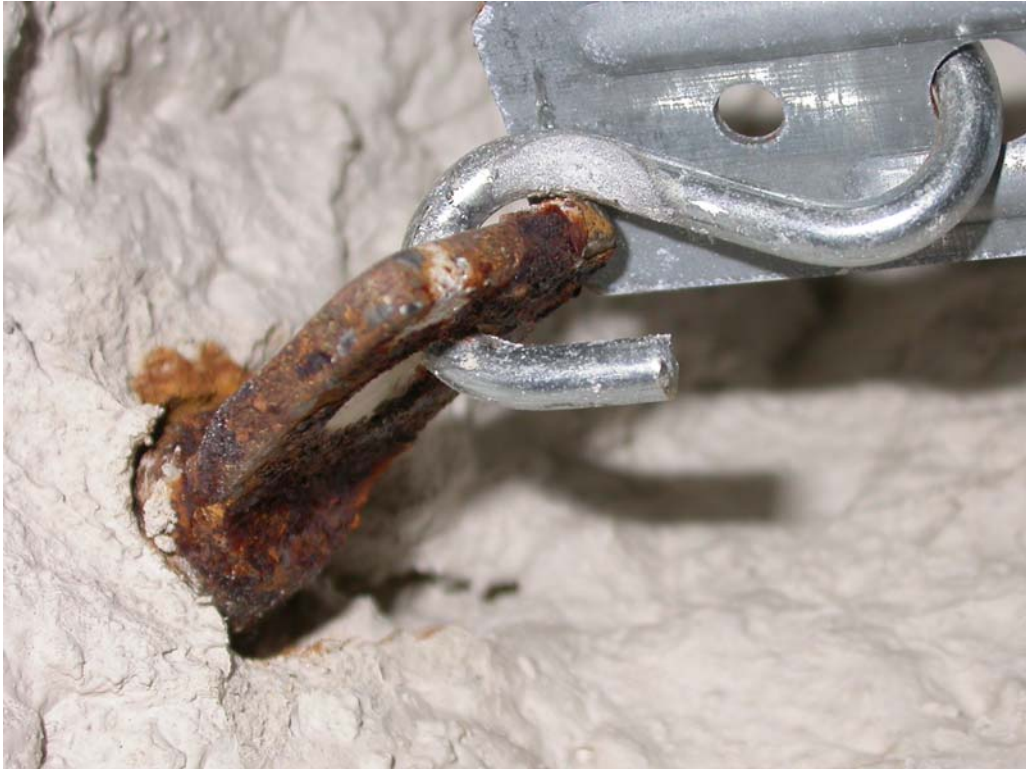
Farbabb. 3: Stark korrodierter verzinkter hochfester Bolzen zur Abhängung einer Klimadecke in Kontakt mit Gips bei unzureichender Austrocknung

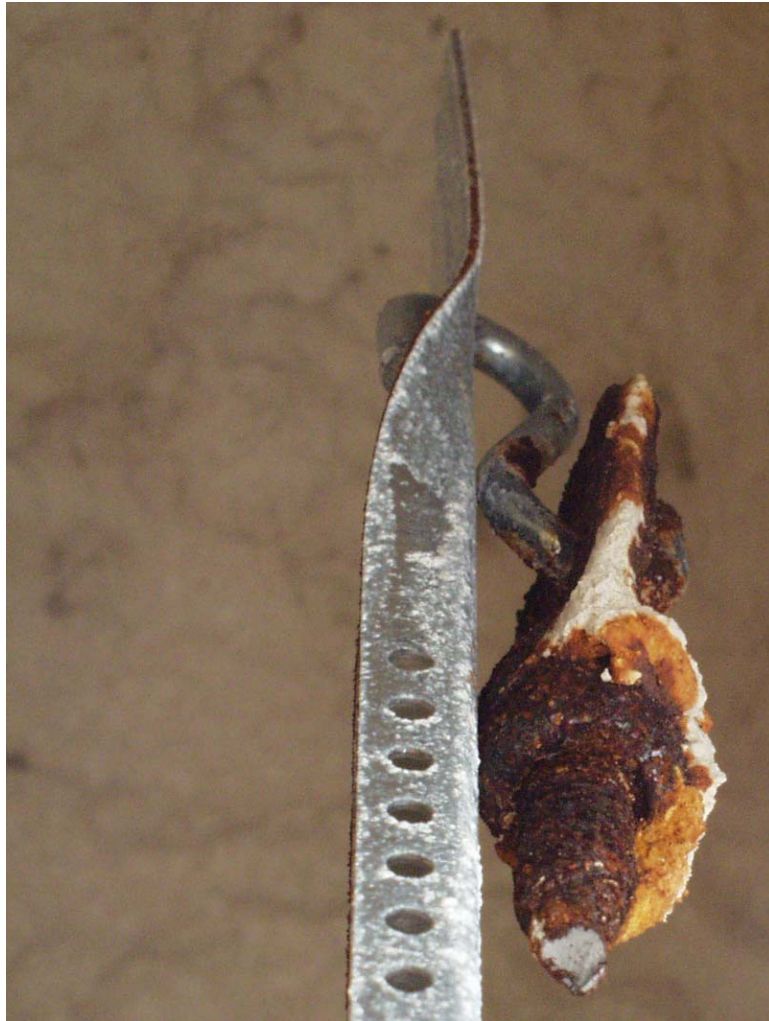
Farbabb. 5: Detailaufnahme des durch wasserstoffinduzierte Spannungsrisskorrosion gebrochenen Bolzens mit charakteristischer Bruchfläche

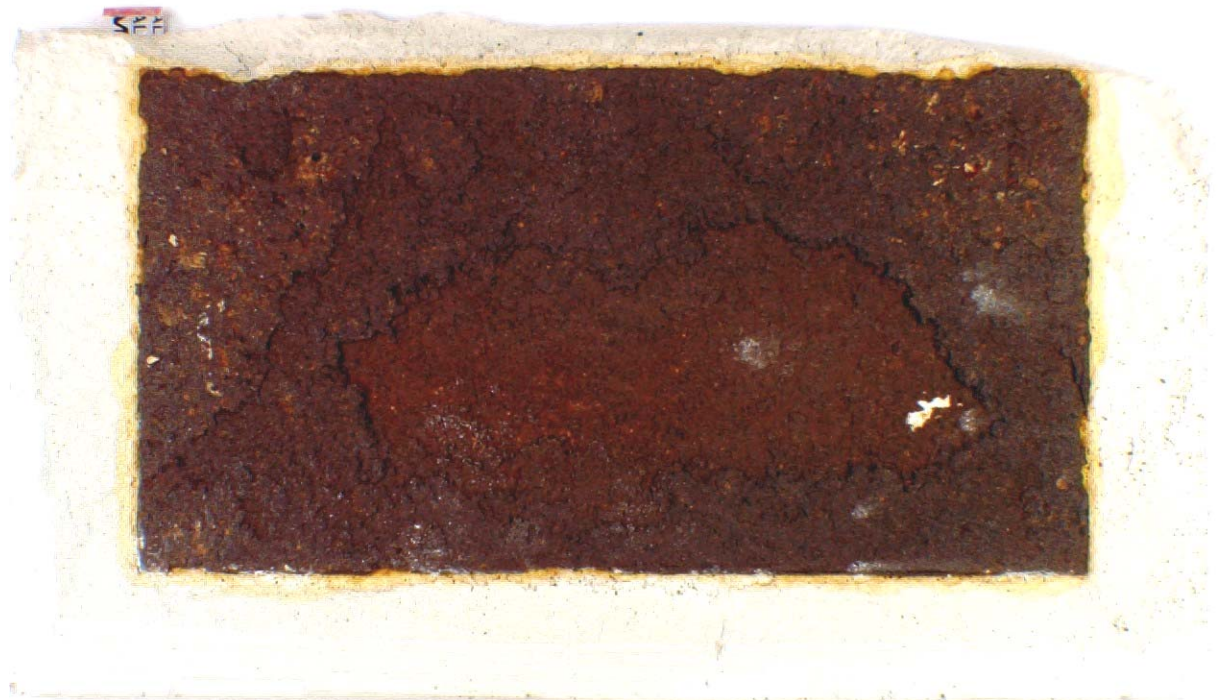
Farbabb. 11: Unlegiertes Stahlblech nach Entfernung des Stuckgipses REA-Braunkohle, Auslagerung 24 Monate bei 95% relativer Luftfeuchte (oben: Stahl ohne Gips; unten: Gips mit Korrosionsprodukten)
