Untersuchung von GFK-Bauteilen mit akustischen Verfahren am Beispiel der Rotorblätter von Windenergieanlagen

Von der Fakultät für Bau- und
Umweltwissenschaften der Universität Stuttgart zur
Erlangung der Würde eines
Doktor-Ingenieurs (Dr.-Ing.) genehmigte Abhandlung

**Institut für Werkstoffe im Bauwesen
Materialprüfungsanstalt Universität Stuttgart**

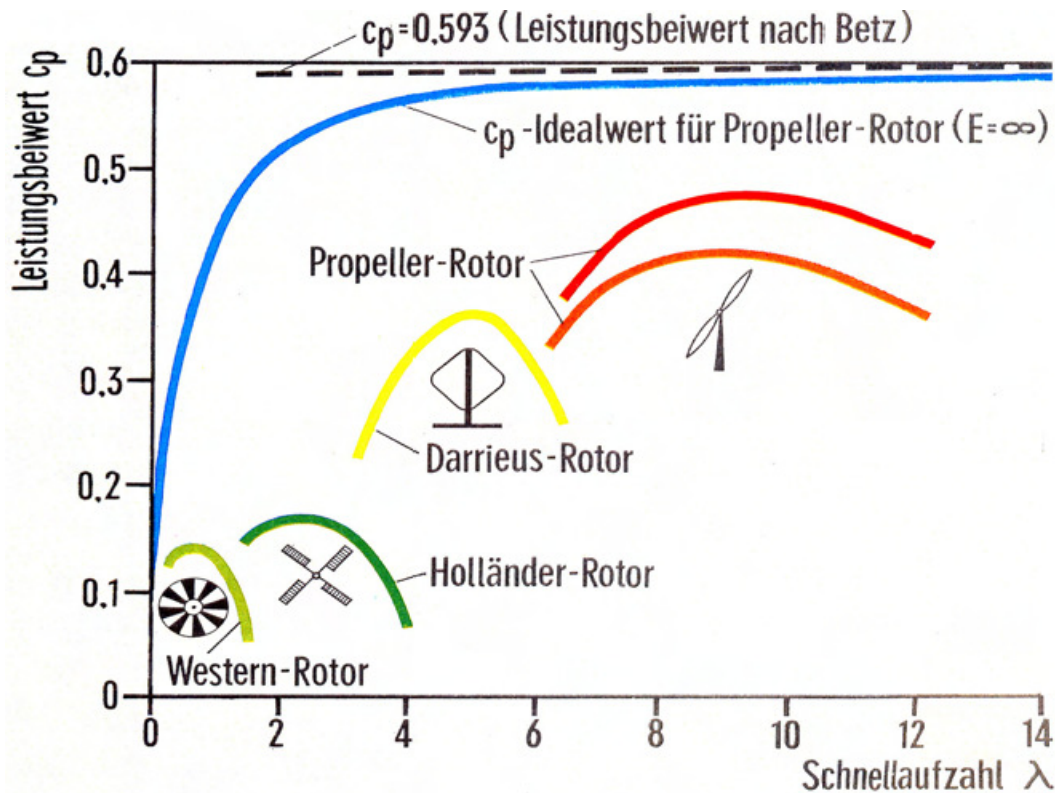
Abbildung 2.2: Leistungsbeiwerte unterschiedlicher Windradtypen (Hau, 2008).

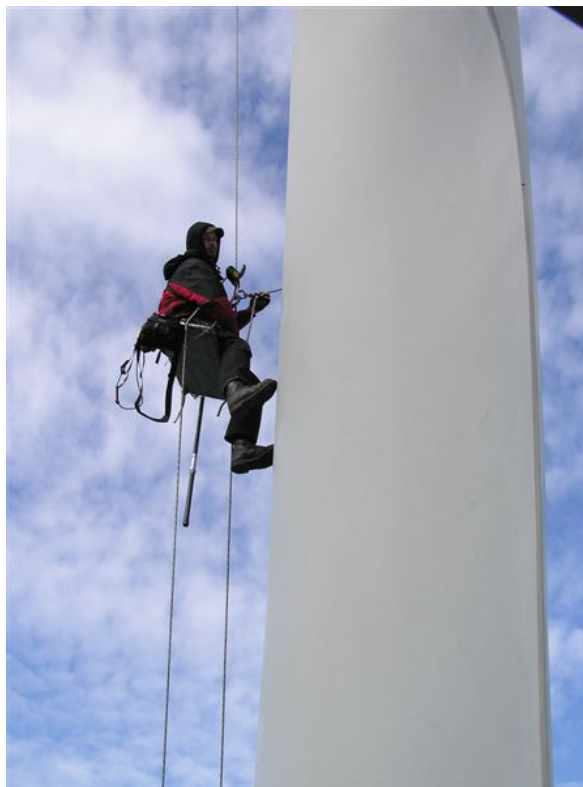
Abbildung 2.4: Begutachtung eines Rotorblattes

Die Methoden der Begutachtung beschränken sich in der Regel auf visuelle Inspektionen und einfache Klopfprüfungen. Über eine Sichtprüfung können lediglich Schädigungen, die bereits an die Oberfläche durchgedrungen oder sehr oberflächennah sind, detektiert werden. Durch Abklopfen des Rotorblattes mit einem Hammer, den Fingerknöcheln oder den Fingernägeln kann der Gutachter über eine Klangänderung auf innere Mängel schließen. Beide Verfahren erfordern ein hohes Maß an Erfahrung, die besonders bei den Industriekletterern oftmals fehlt. Es reicht meist nicht aus, einen oberflächlichen Riss zu detektieren, wenn die Ursache des Risses nicht benannt werden kann.

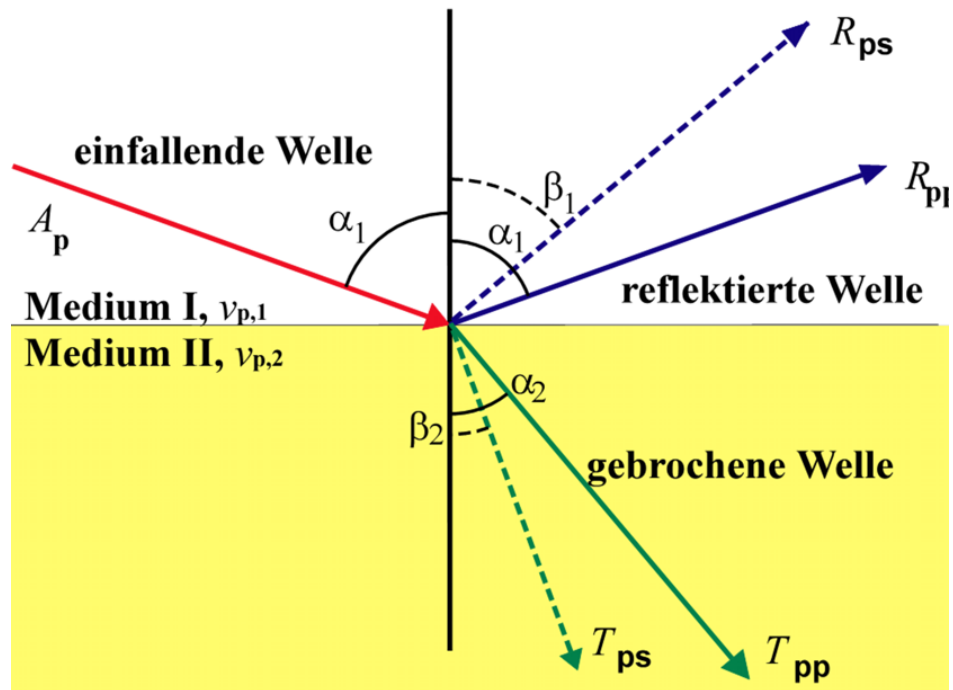
Abbildung 3.1: Reflexion und Brechung elastischer Wellen.

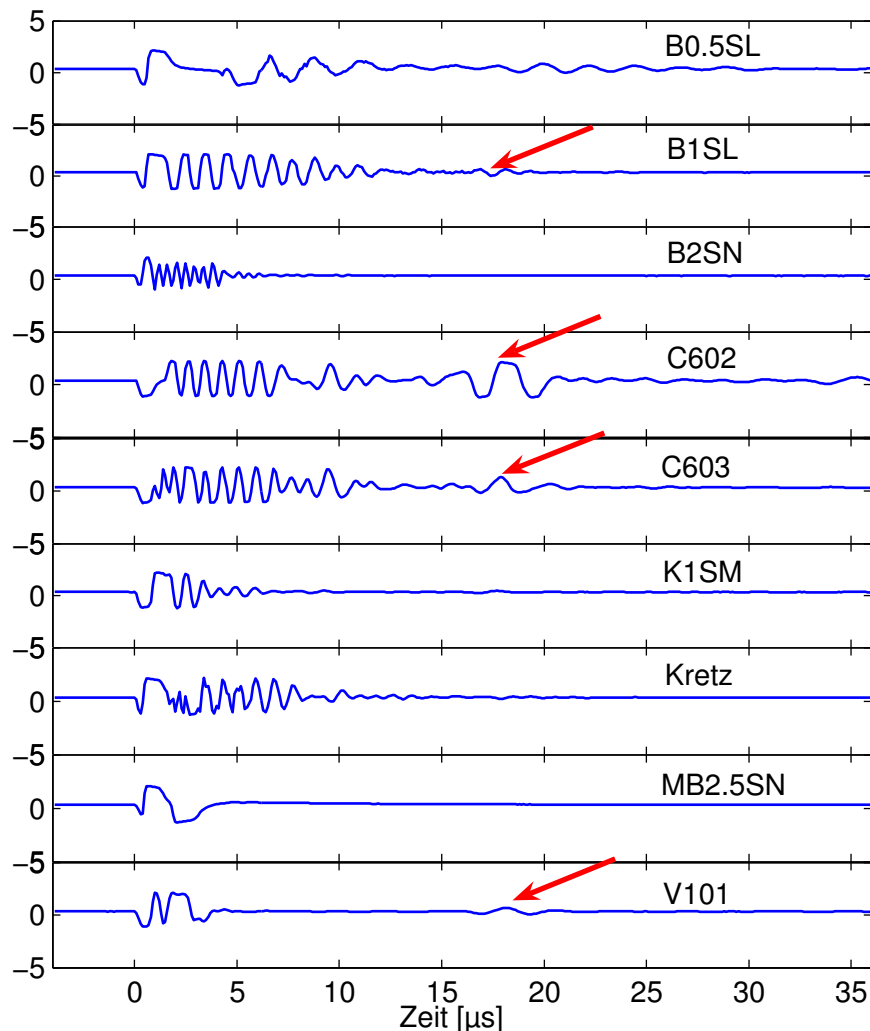
Abbildung 4.1: Ultraschall-Echo-Messungen mit unterschiedlichen Sensoren an einer GFK-Platte.

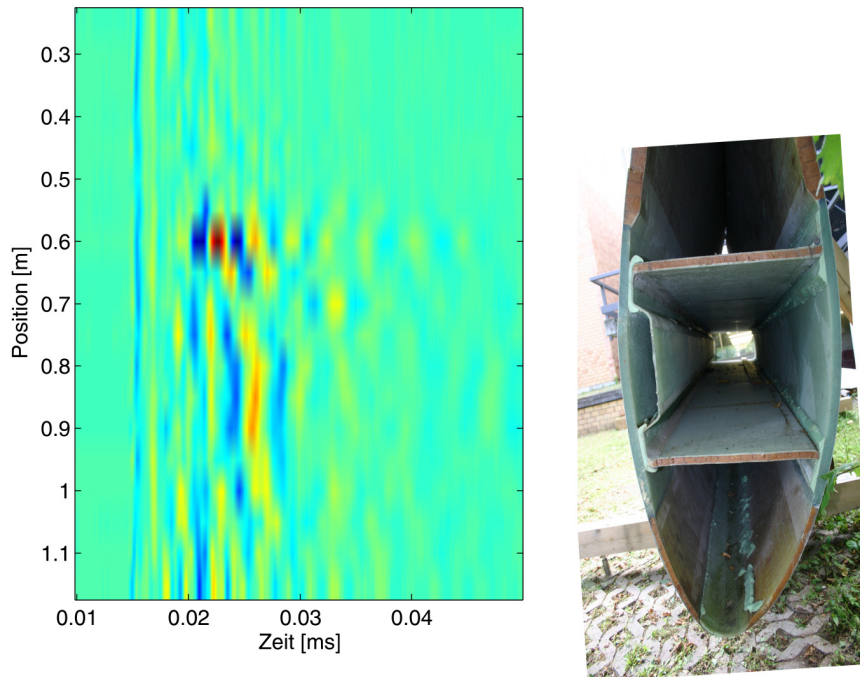
Bis zur Position 0,6 m erkennt man keine deutlichen Signale. Diese Messpunkte lagen auf den Sandwichbereichen des Rotorblattes. Hier wird kein eindeutiges Echo registriert, da die Kunststoffschäume sehr porös und somit stark schallschwächend sind. Außerdem ist der Impedanzunterschied zur aufliegenden GFK-Schicht sehr groß, so dass wenig Energie vom einen ins andere Material transportiert wird. Ein sehr starkes Echo ist bei Position 0,60 m bei etwa 0,022 ms zu sehen. Die Messung an Position 0,60 m war die erste, die auf dem GFK-Gurt durchgeführt wurde. Das starke Echo gehört zur Rückwand des GFK. Bei einer P-Wellengeschwindigkeit v_p von 2700 m/s, entspricht das Zeitsignal einer Wanddicke von etwa 3 cm, was mit der tatsächlichen Wanddicke sehr gut übereinstimmt. In den folgenden Messungen zwischen 0,65 m und 1,0 m

Abbildung 4.15: B-Scan der automatisierten Ultraschall-Echo-Messungen.

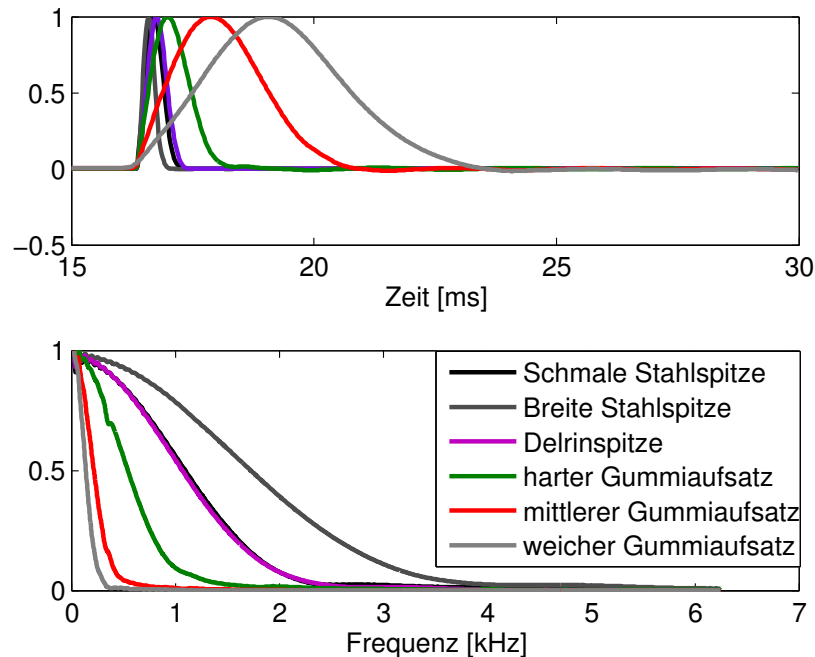
Abbildung 5.5: Vergleich der unterschiedlichen Hammeraufsätze; oben Zeitreihen, unten Amplitudenspektren.

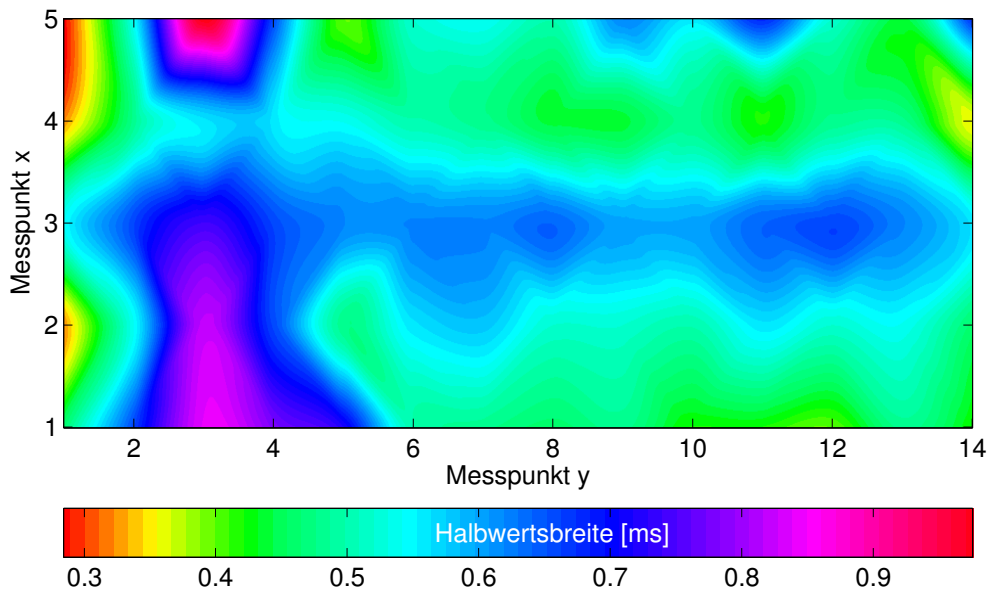
(DN 50) mit Nadelfilz als Trägermaterial durchgeführt. Die Probe wurde während der Messungen auf den Knien des Durchführenden gelagert. Es wurde ein Messraster mit 5 Punkten in x-Richtung und 14 Punkten in y-Richtung, die jeweils im Abstand von 2 cm zueinander lagen, verwendet. Die Lage der Messpunkte wird im Folgenden entsprechend der Abbildung 5.6 in Koordinaten (x/y) angegeben.

Abbildung 5.6: Halbwertsbreiten der Hammersignale auf einem gebogenen Probestück.

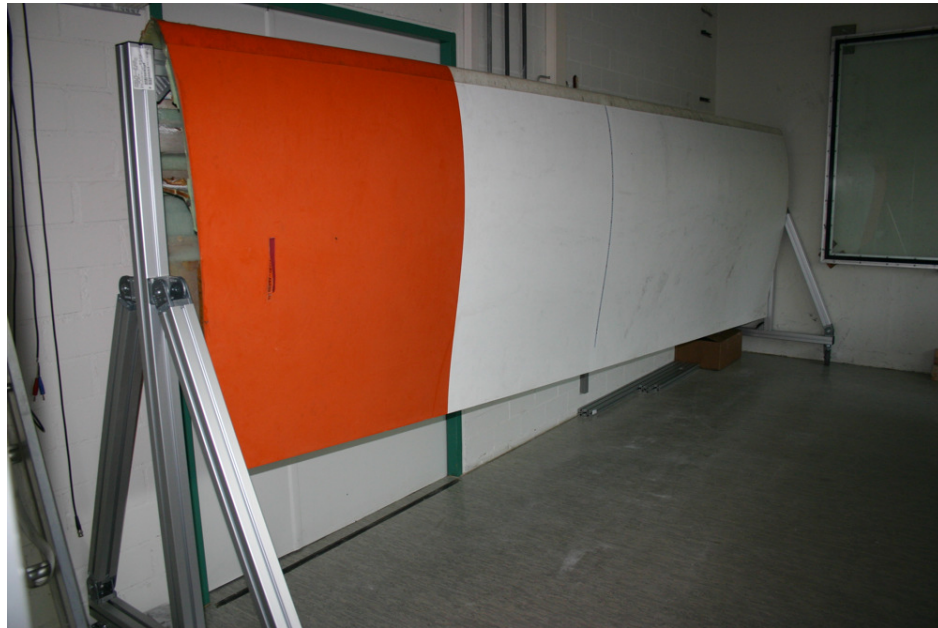
Abbildung 5.12: Rotorblattstück mit einer Länge von 5 m.

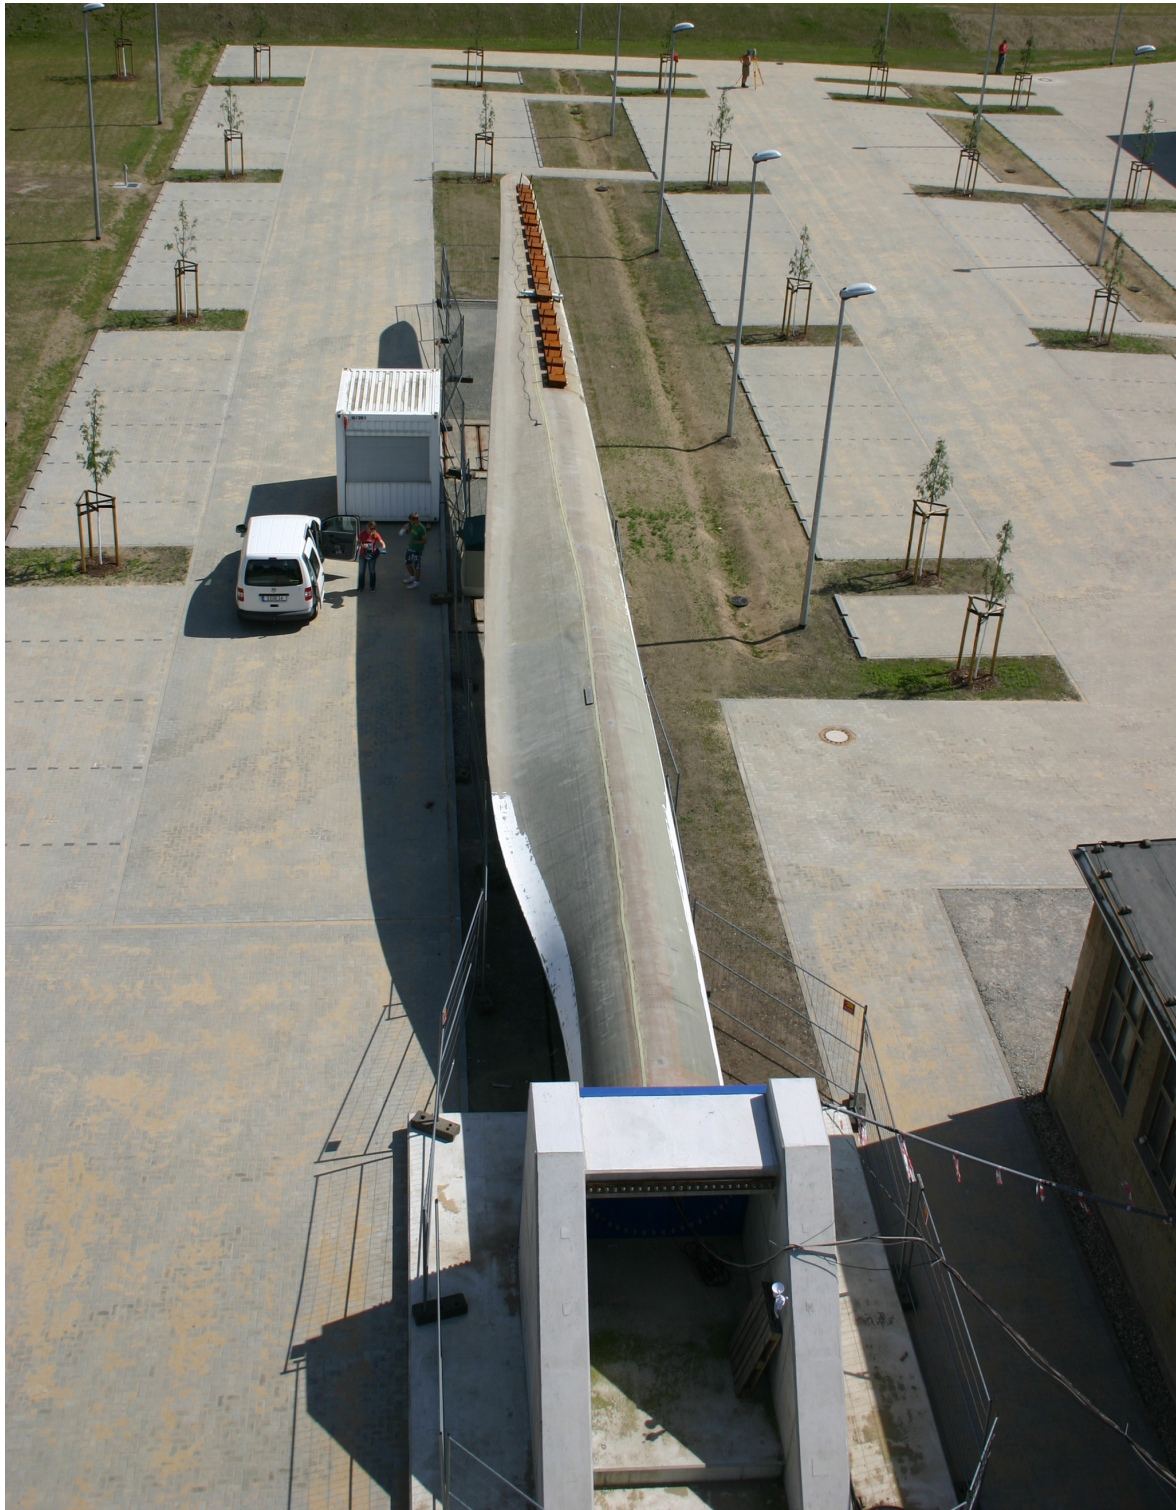
Abbildung 7.1: Rotorblatt im Prüfstand der IMA und des IZFP Dresden.

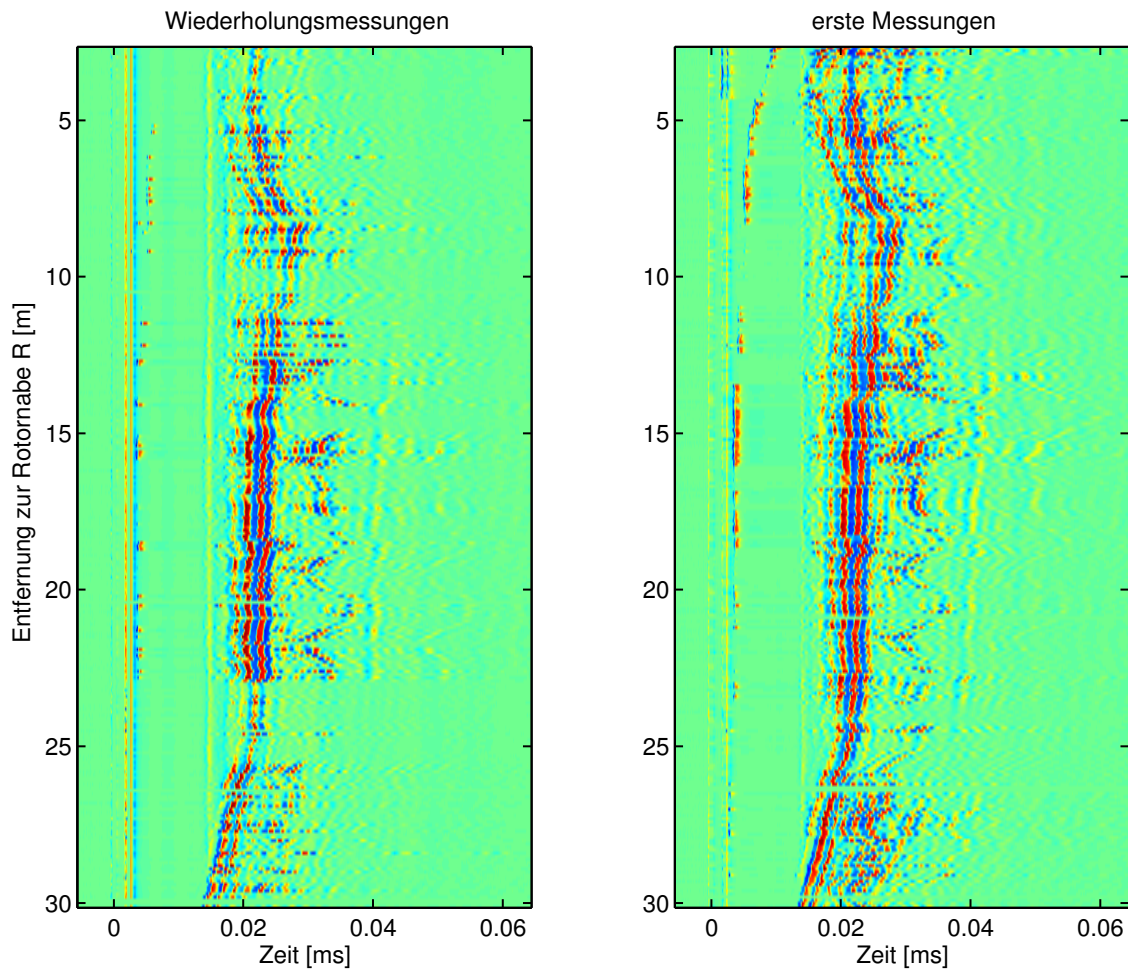
Abbildung 7.6: Vergleich der B-Scans einer Messzeile beider Messungen auf der Saugseite.

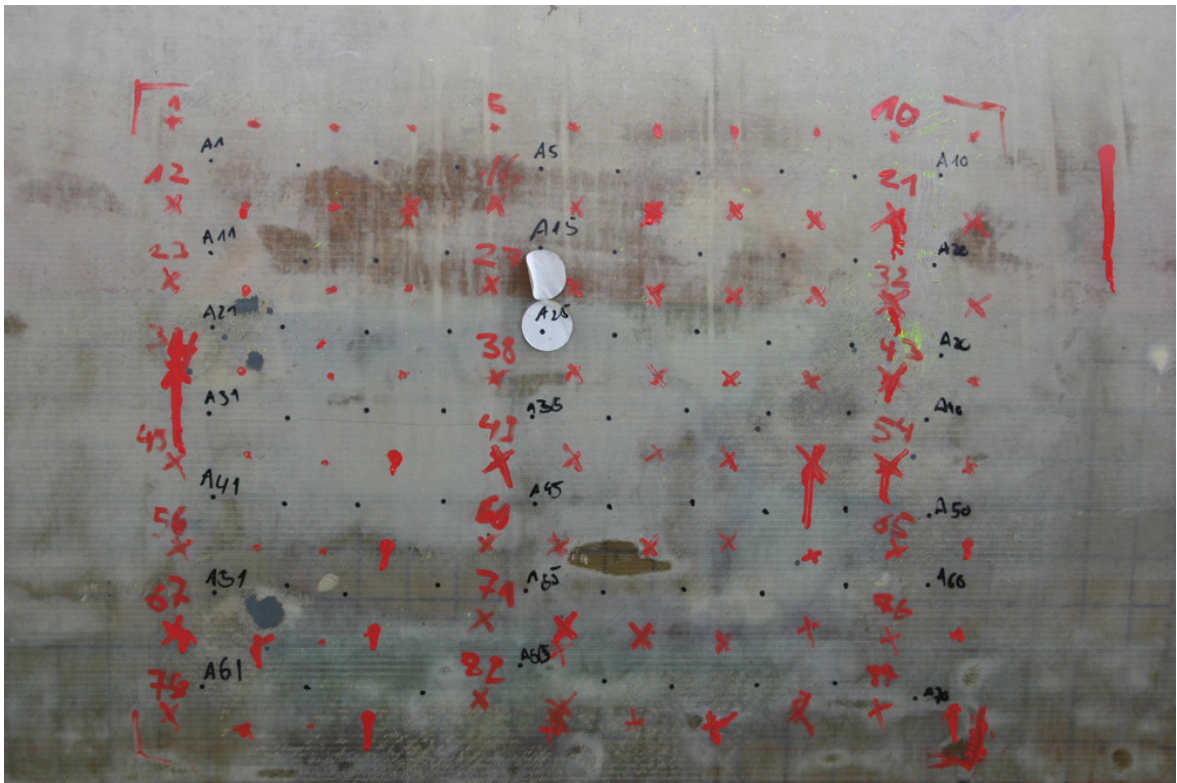
Abbildung 7.10: Foto von Messfeld 3.

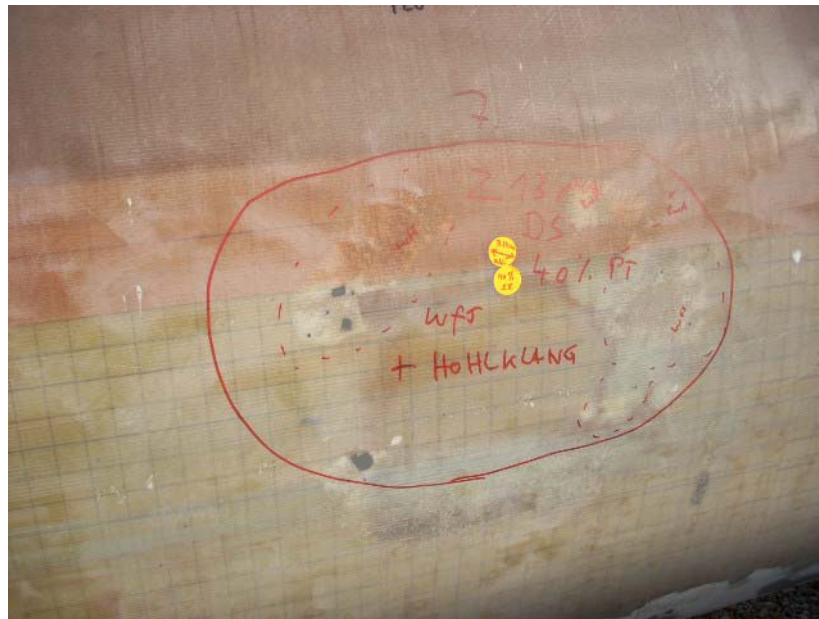
Abbildung 7.11: Markierte Fehlstellen an Messfeld 3.

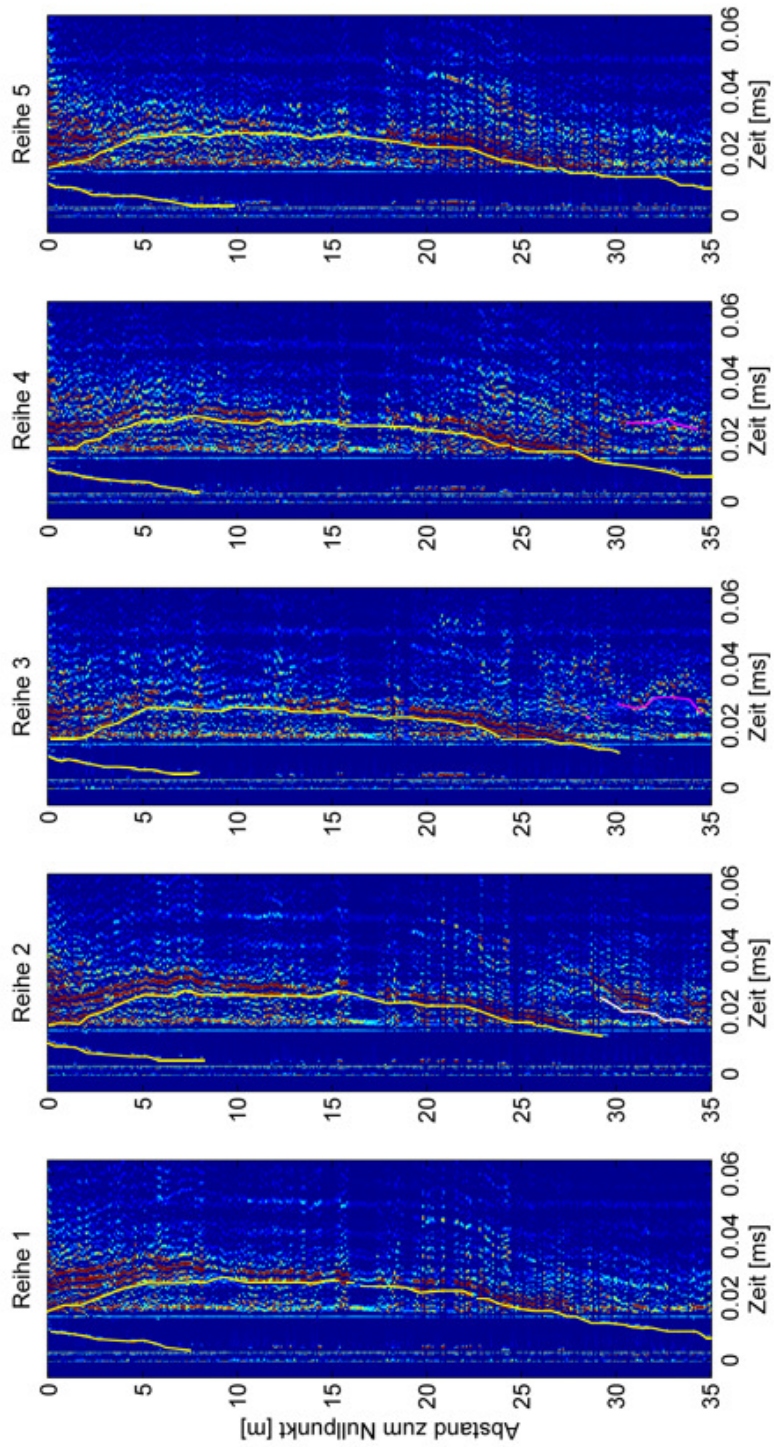
Abbildung A.2: B-Scans der Ultraschall-Echo-Messungen auf der Druckseite.
