Die Westfassade von Saint-Gilles-du-Gard

Bauforscherische Untersuchungen zu einem Schlüsselwerk
der südfranzösischen Spätromanik

Von der Fakultät Architektur der Universität Stuttgart zur Er-
langung der Würde eines Doktors der Ingenieurwissenschaften
(Dr.-Ing.) genehmigte Abhandlung

Vorgelegt von Heike Hansen aus Aachen

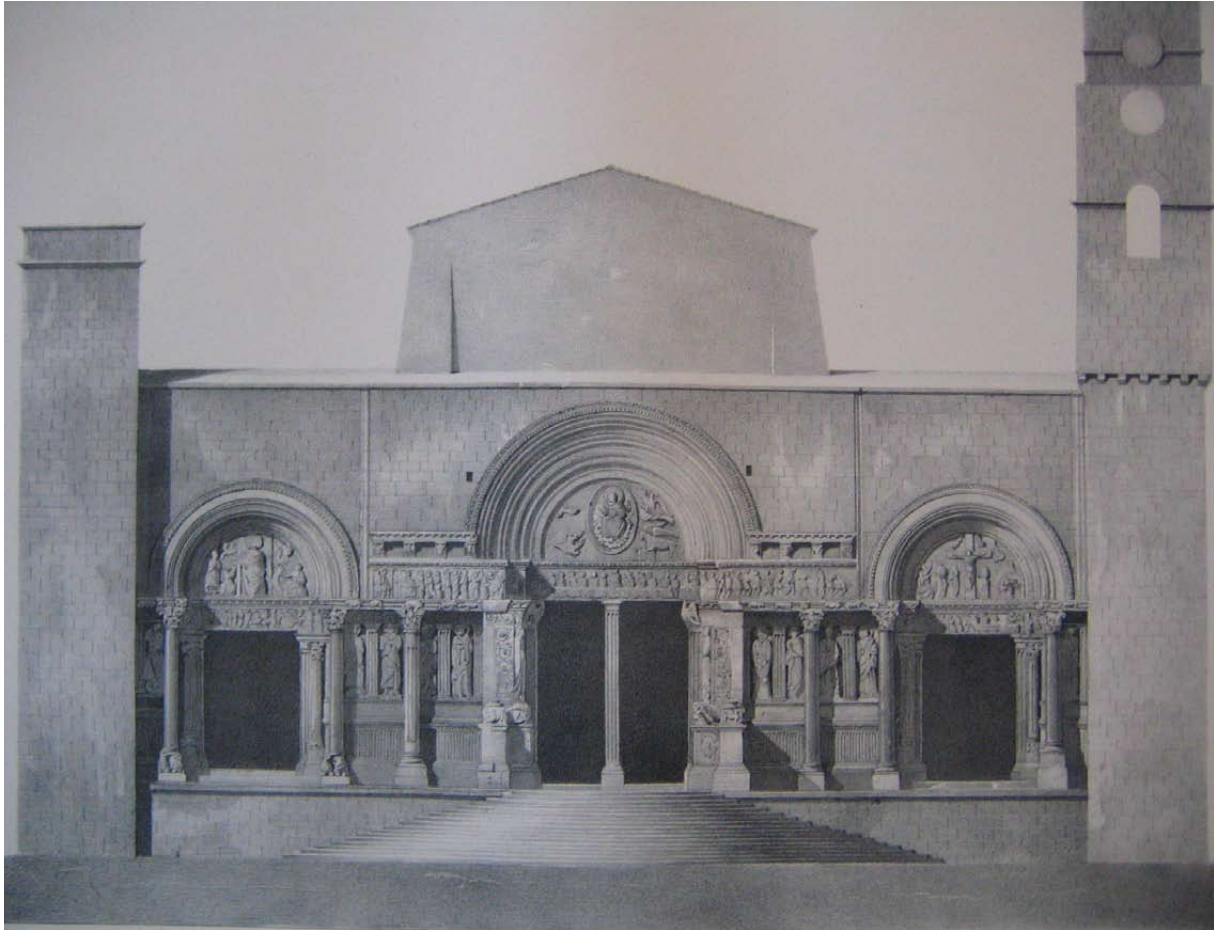
Abb. 25
«Façade géométrale de l'église de Saint-Gilles», Questel (aus Taylor /Nodier 1837)

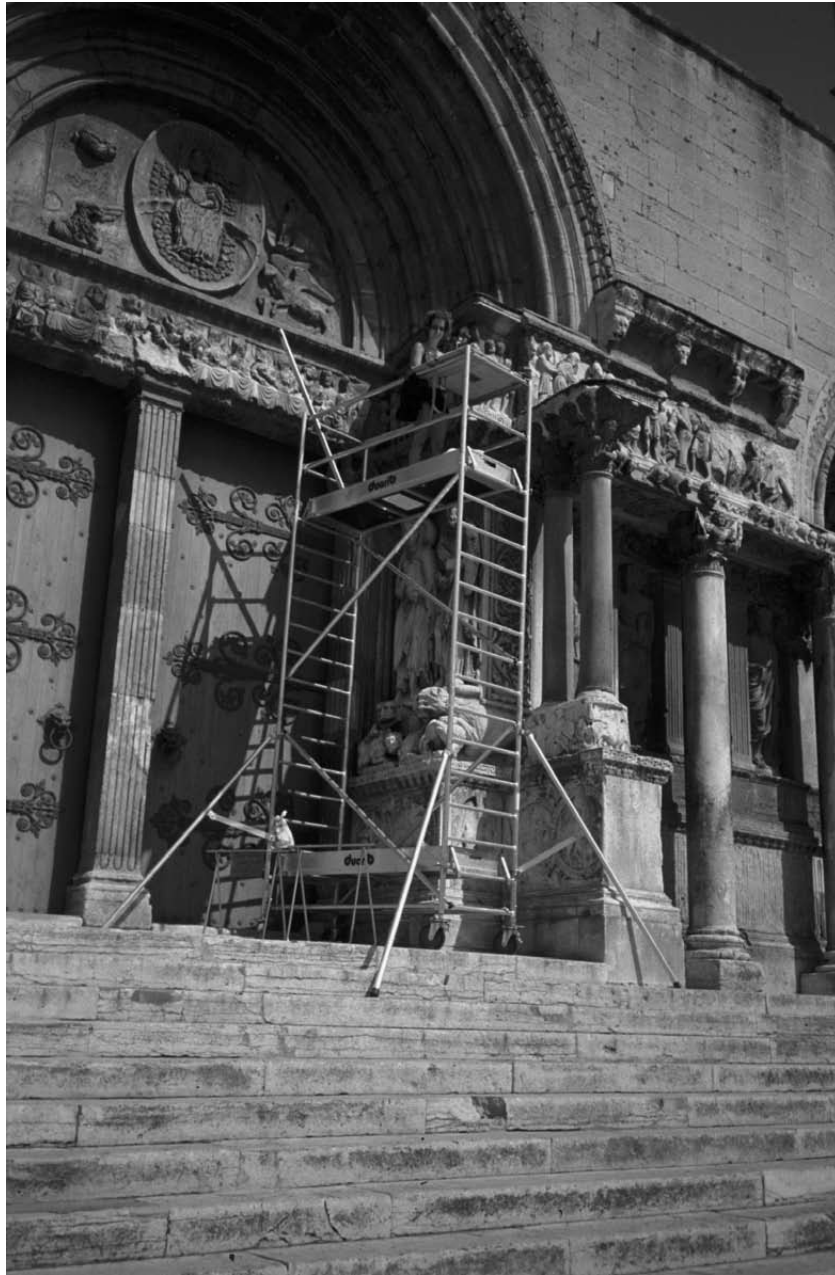
Abb. 54
Verformungsgerechtes Bauaufmaß der Westfassade Sommer 2000
Mobiles Gerüst mit maximaler Standhöhe von 6m (hier 4m)

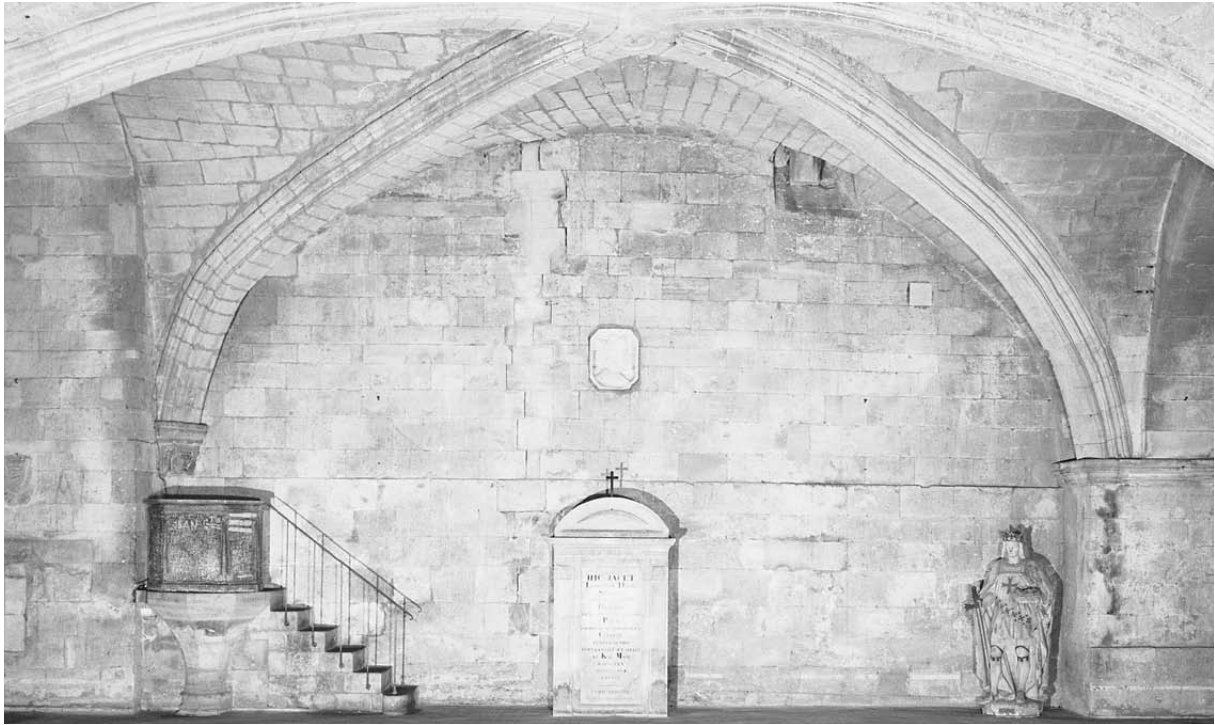
Abb. 64
Mittleres Joch der Kryptawestwand - Fluchtkorrektur und restaurierte Rissbildung
(Detail aus Abb. 63)

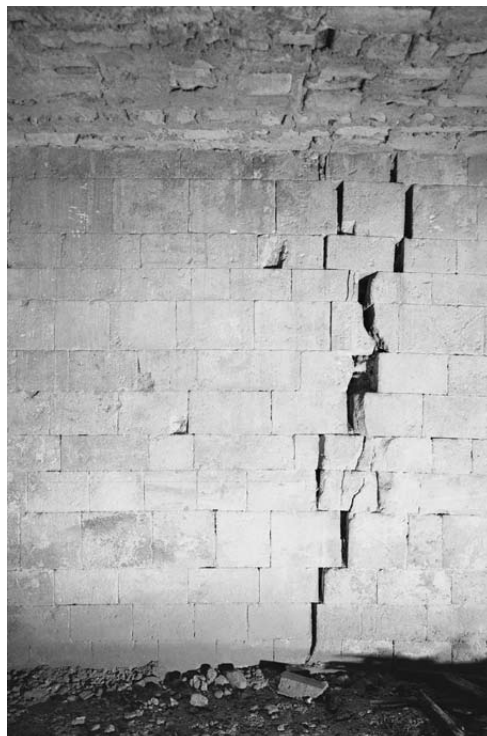
Abb. 70
Raum unter der Treppe - Bauschaden im Mittelrisalit
(A. Schlamann)

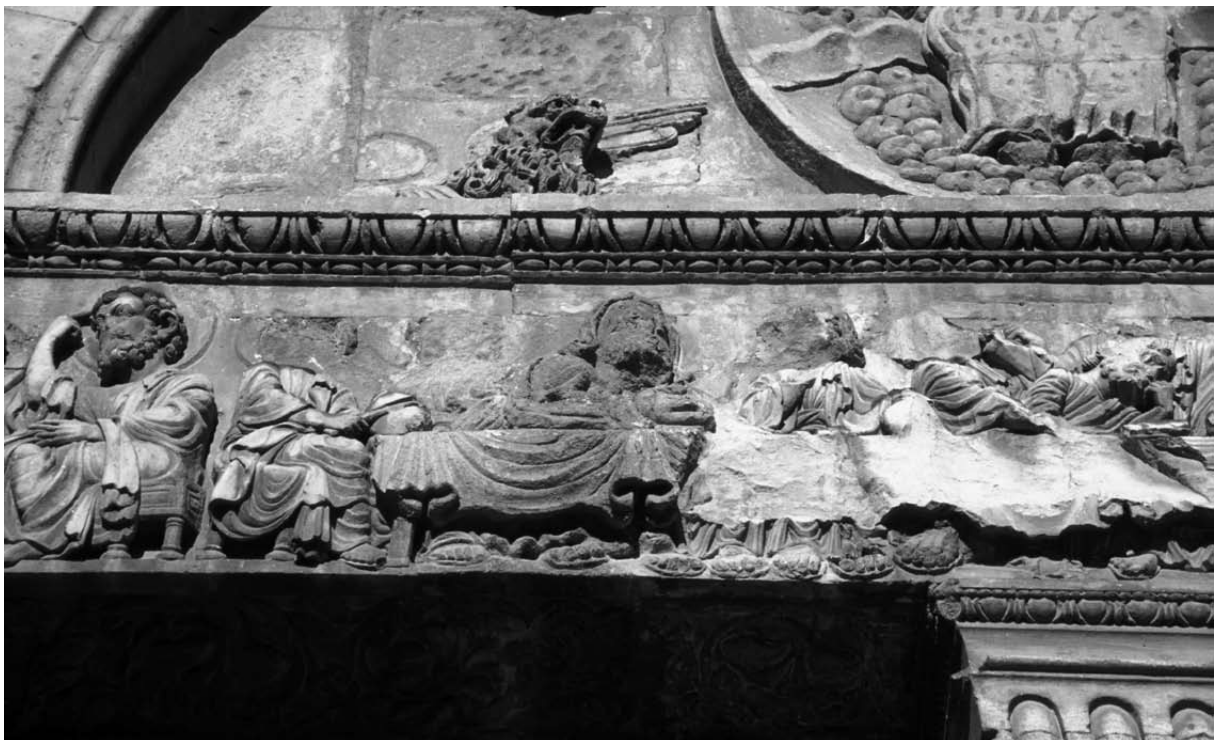
Abb. 75
Schadstellen im Türsturz des Hauptportals
Reparaturen des 17. Jh. (Photos H. Hansen)

Der mittlere Bereich des Tympanons hatte dagegen durch den Einsturz des Trumeaus und Türsturzes keinen Halt mehr und ist offensichtlich mit abgegangen (Abb.74, 75). Das Bogenfeld bestand ursprünglich im Prinzip aus fünf symmetrisch versetzten hohen Platten¹⁰⁴, von denen drei noch *in situ* sind (Tafel 21, 22, 32). Sie zeigen zu den Archivolten keine Störungen, haben eine mit der Zahnfläche bearbeitete Oberfläche, und die im rechten Drittel des Tympanons erhaltene mittelalterliche Skulptur¹⁰⁵ ist abgesehen von Verwitterungsspuren nicht beschädigt. Die mittlere und ihre angrenzende linke Platte sind dagegen abgegangen, und ersetzt worden. Dieser Bereich besteht nun, im Gegensatz zu den benachbarten großformatigen Platten, aus kleinen liegenden Blöcken. Eine Wiederverwendung des ursprünglichen Steinmaterials ist dabei nicht nachweisbar, da die Oberflächen stark verwittert und keine Spuren von Steinbearbeitung erkennbar sind.¹⁰⁶ Zumindest kann man davon ausgehen, dass die Skulptur nicht mehr brauchbar war.

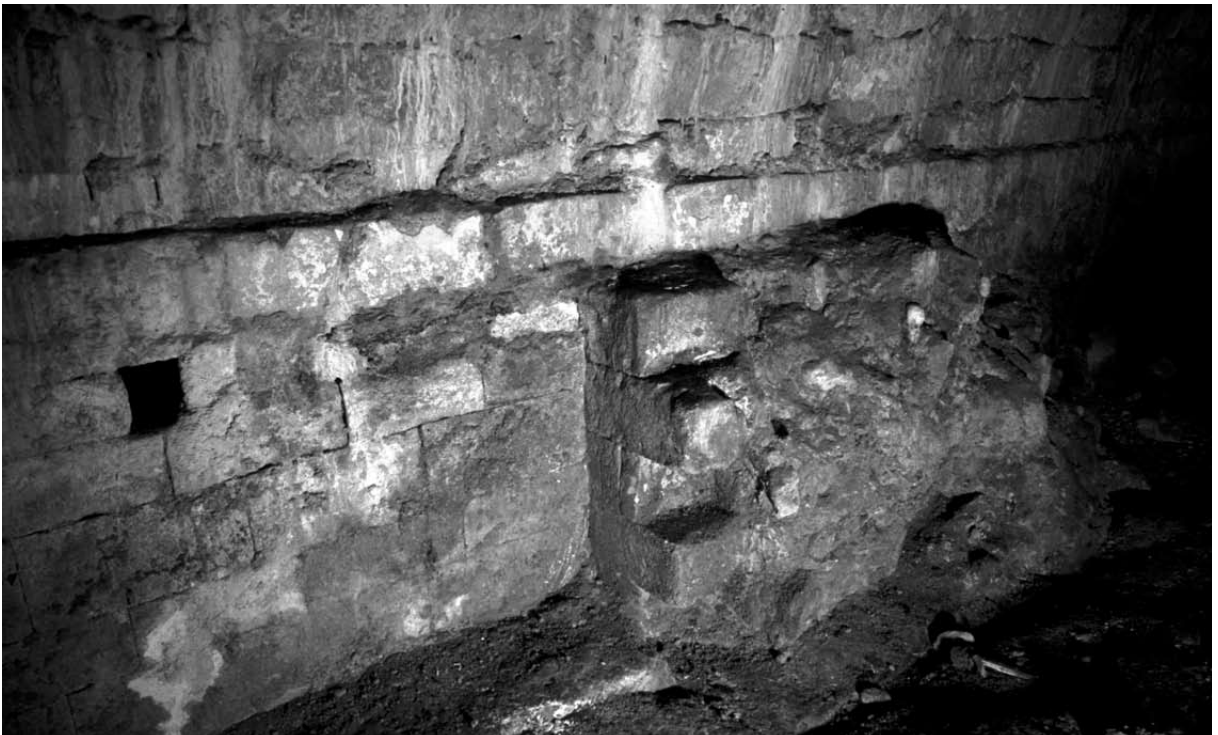
Abb. 83
Raum unter der Treppe
Tonnenfundament mit heterogenen Strukturen westlich der Westfassade
251

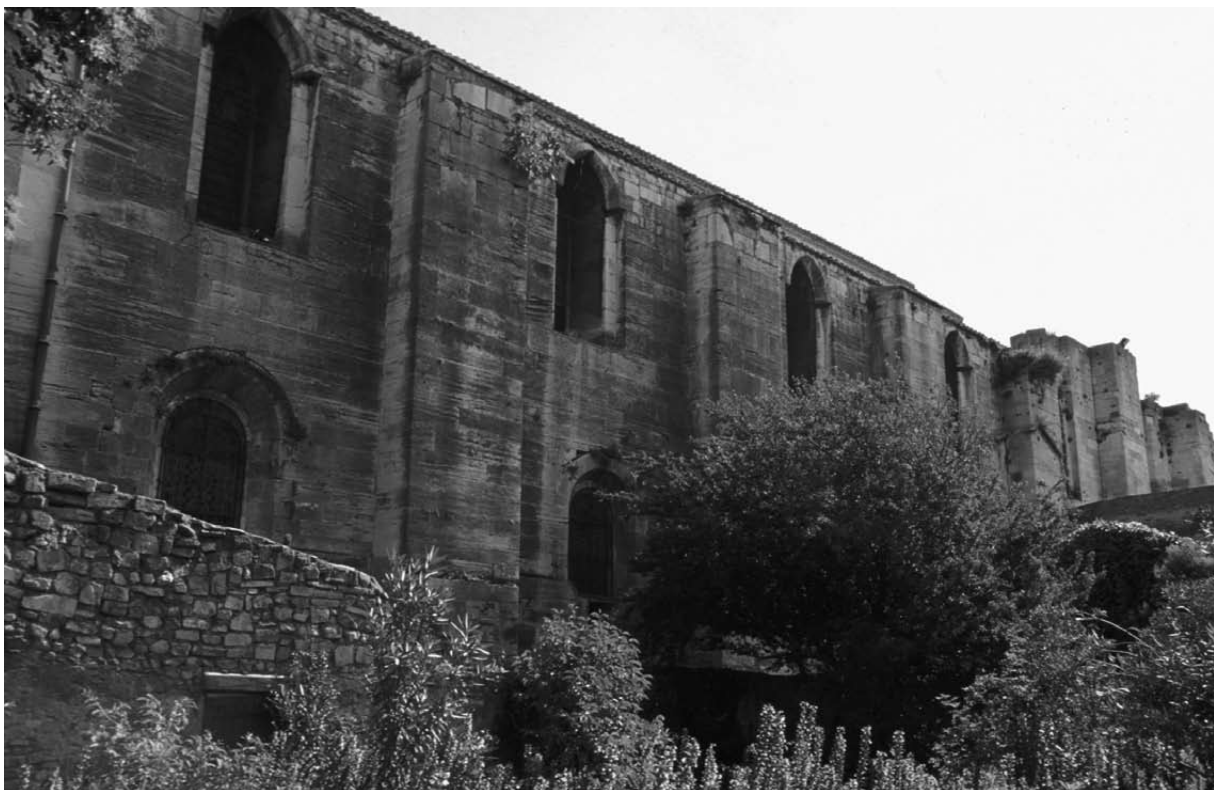
Abb. 95
Südwand der ehemaligen Abteikirche
Nachträglich eingebaute Fensteröffnungen in Joch I und II von Westen

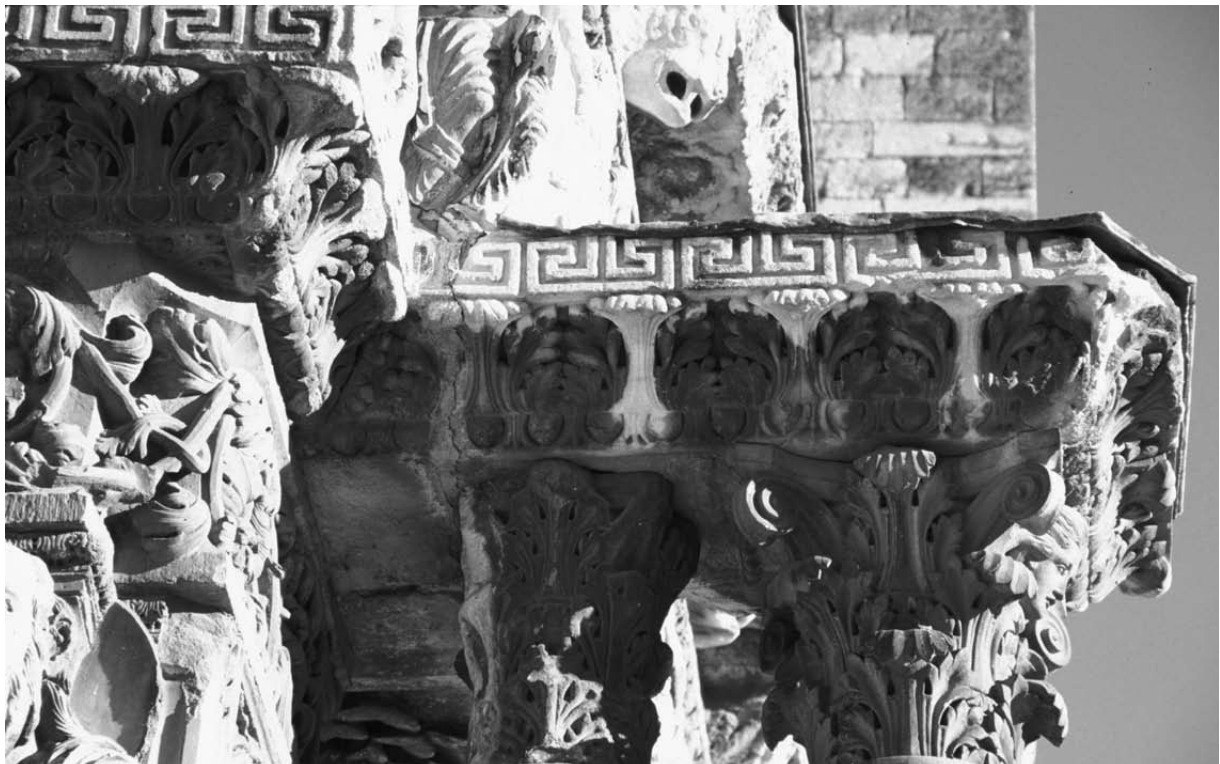
Abb. 105
Kämpferplatte der südlichen Doppelsäulenkonstruktion

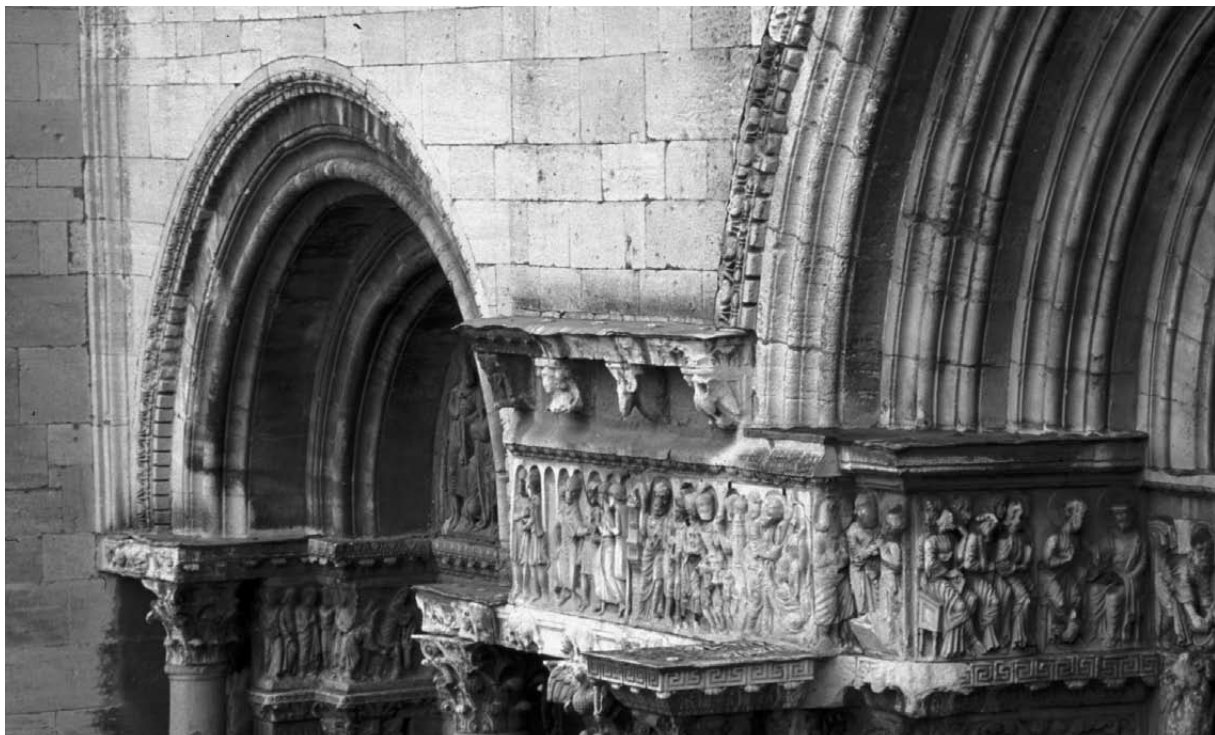
Abb. 109
Auflager der Archivolten
Nördliches Seitenportal und Hauptportal im Vergleich
264

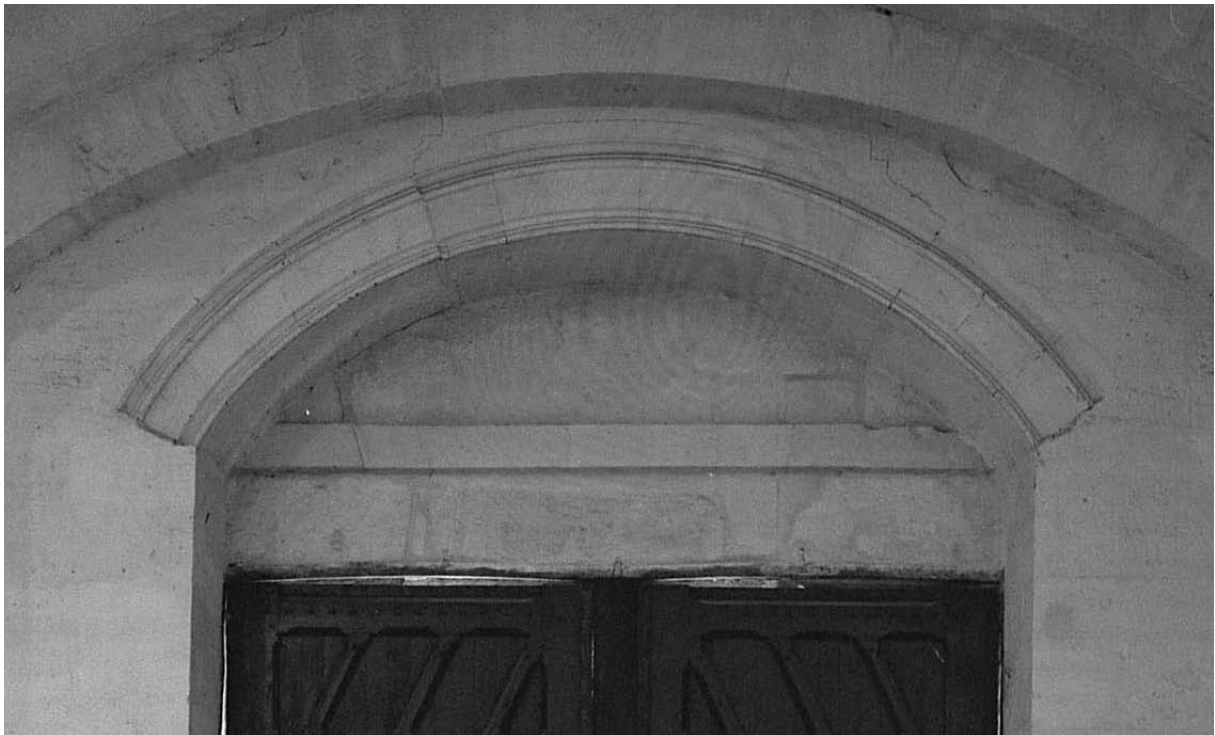
Abb. 111
Entlastungsbogen für den Sturz im Hauptportal

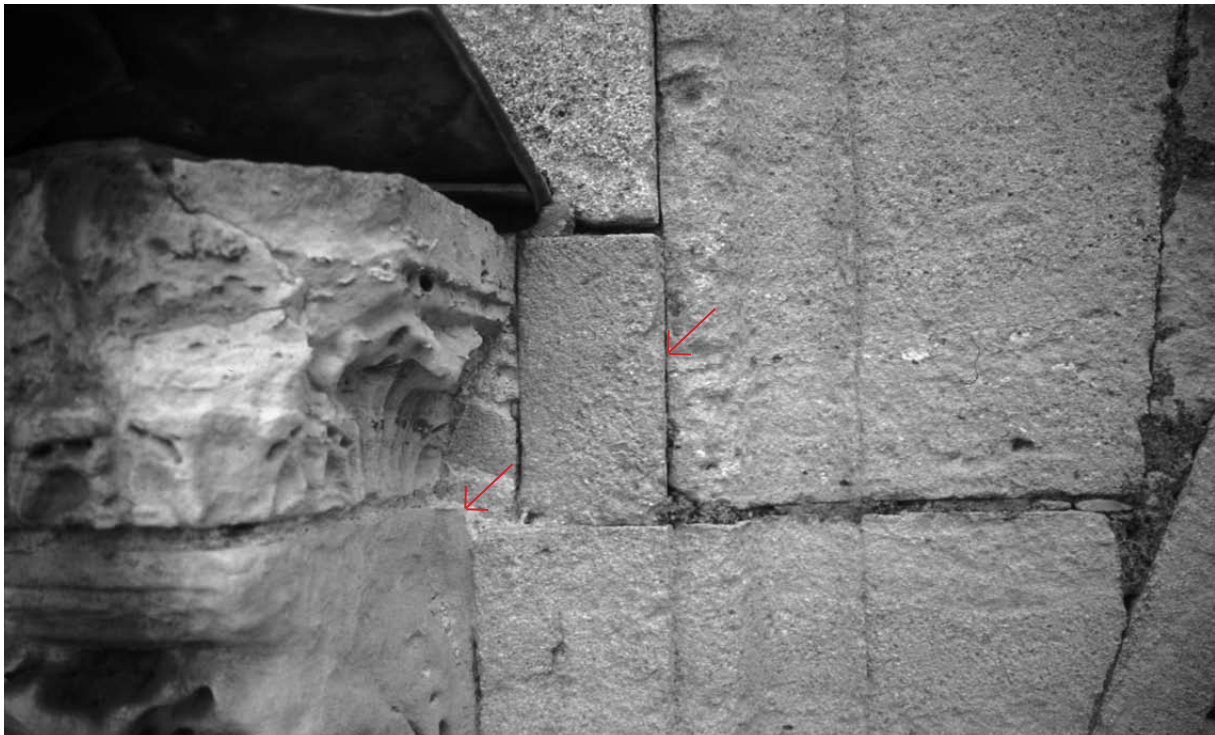
Abb. 113
Anschluss der Konsole in die Wand mit Versprung zum Fugenverlauf der Wand
Passstück seitlich des Gesimses mit vertikaler Fuge zum Karniesprofil

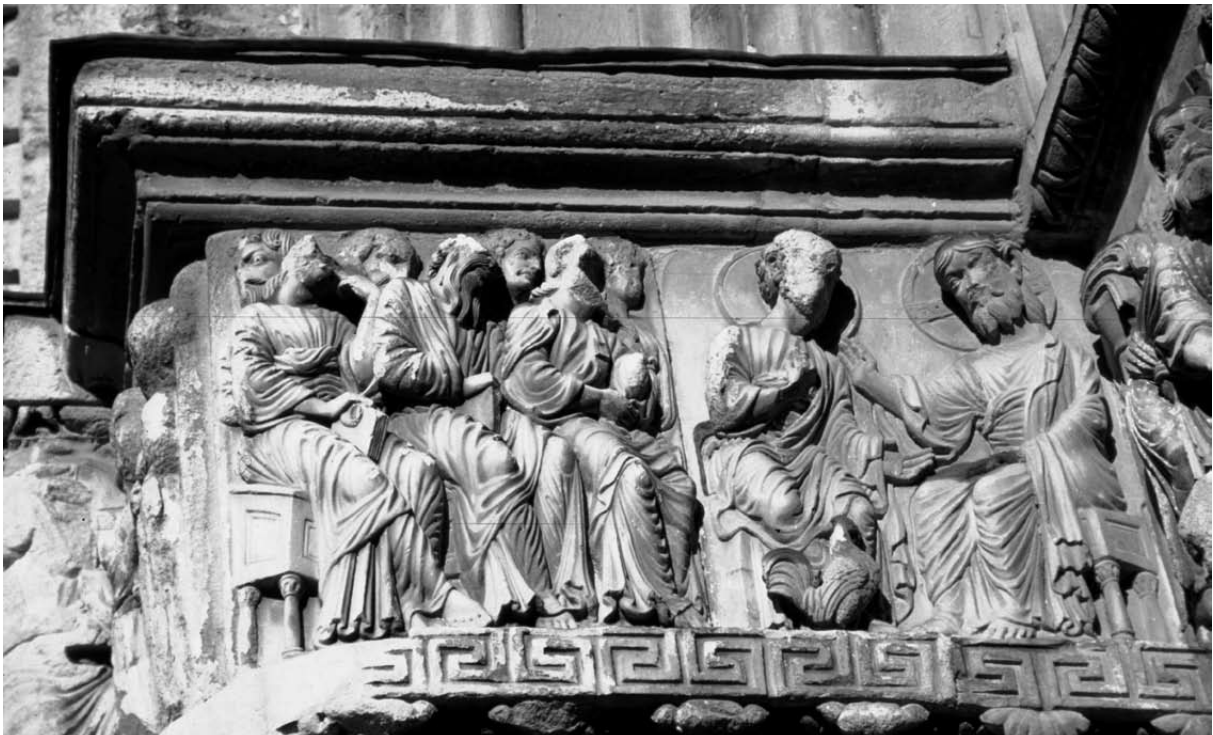
Abb. 115
Nördliches Gewände des Hauptportals
Passionsfries mit schlichtem Gesims
267

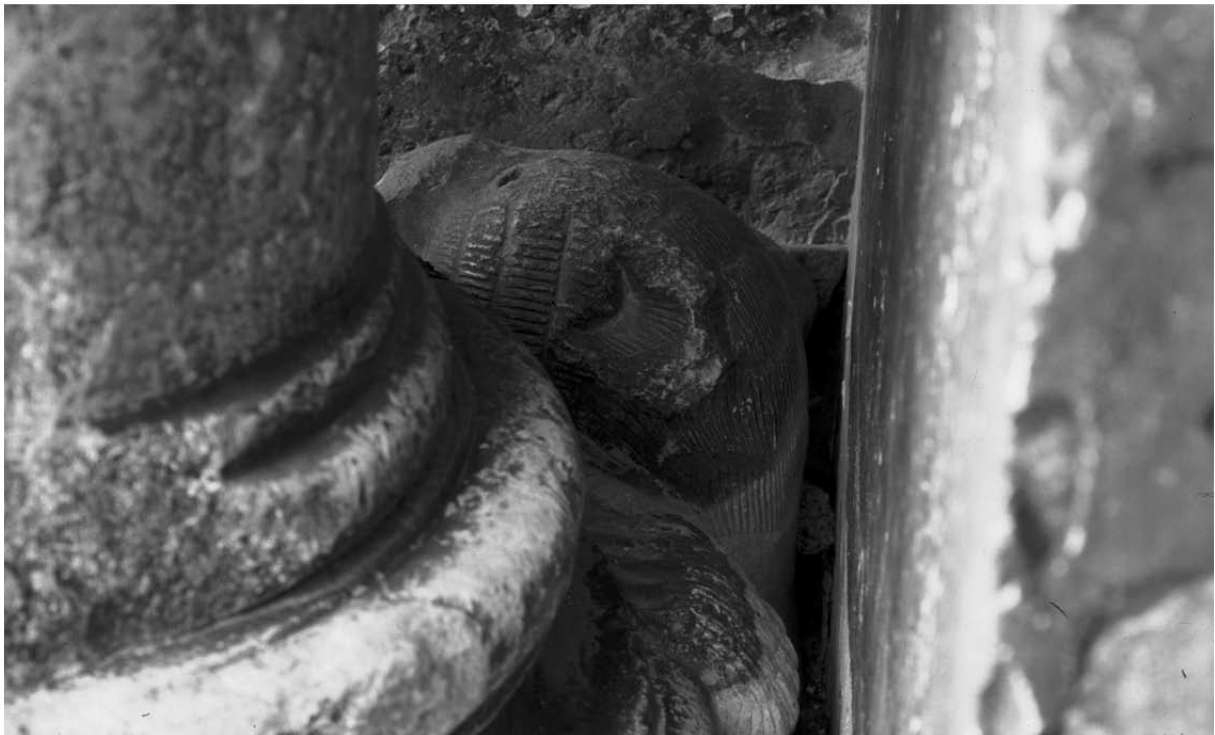
Abb. 127
Basis der nördlichen kleinen Säule im Südportal
Von der Architektur verdeckte Bärenskulptur
275

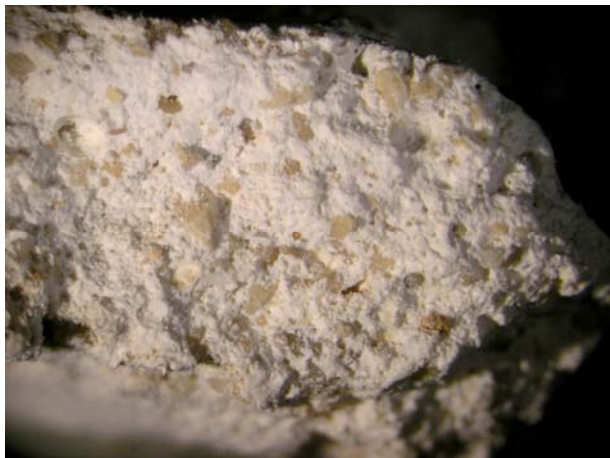
Abb. 1498.Probe 14.1: Leichter, luftiger Kalkmörtel mit geringem Feinkornanteil (Bruchfläche; LM).

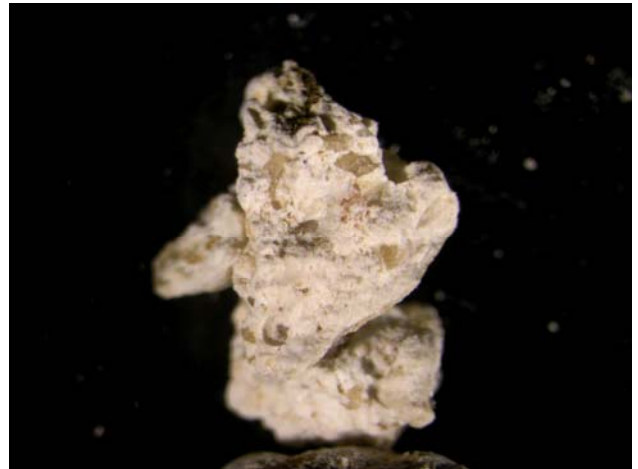
Abb. 1498.Probe 12.1: Kompakter ockerfarbener Kalkmörtel mit Feinsandanteil (Bruchfläche; LM)..

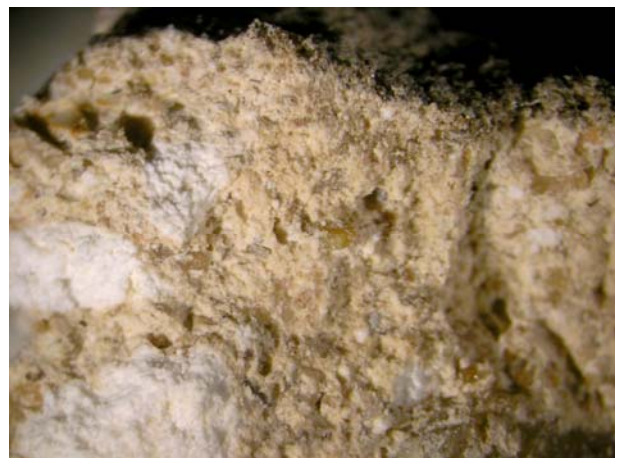
Abb. 1498.Probe 17.1: Mürber, braungelber Kalkmörtel mit großen Kalkspatzen (Bruchfläche; LM).
