## Bibliothek

## REGISTRATURZIMMER

# ERDGESCHOSS

## Speisemeisterei

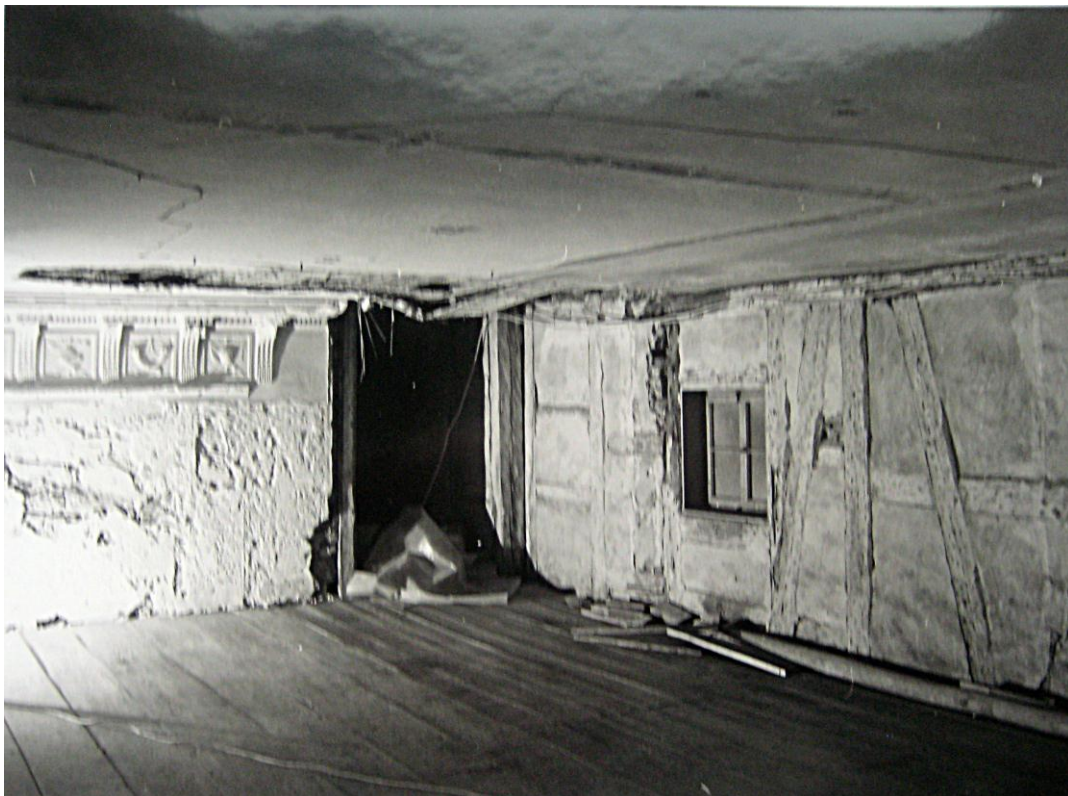
Abb. 404  
Bibliothek Zwischenboden – Foto: Gert-Steffen Köhler, Archiv Universität Hohenheim

Die Substanz der Bibliothek war sehr schlecht. Es stand nur die Außenmauer mit den Fenstern und die Querwände mit den Türen. Die Rückwand musste erneuert werden. So auch die Decke und der Fußboden. Hier musste teilweise das Gebälk erneuert werden.

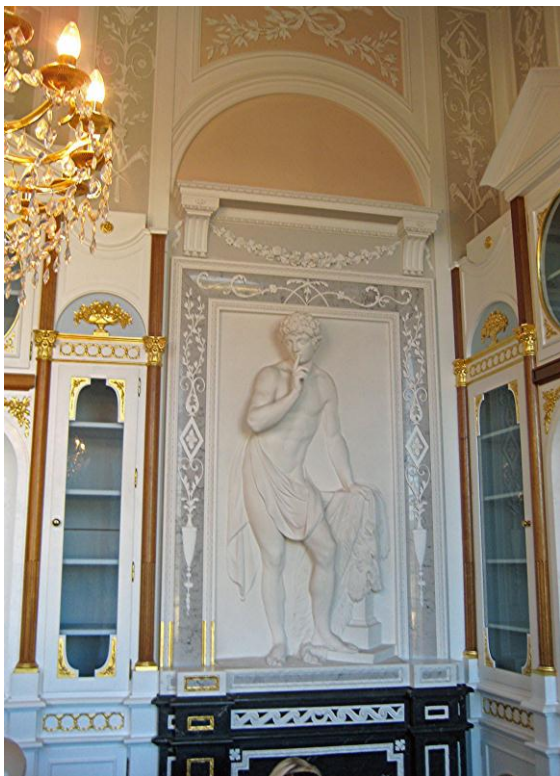
Abb. 410  
Bibliothek „Das Schweigen“  
Fotos: – Anton Lang

Die beiden Wandreliefs, „das Schweigen“ und „das Nachdenken“, wurden von Le Jeune aus Carrara Marmor für die Solitude angefertigt. Sie kamen dann nach Hohenheim. Heute sind sie wieder auf der Solitude.

Günter Herre hat von diesen beiden Reliefs Abgüsse für die Hohenheimer Bibliothek gefertigt.

Die Profile an den Postamenten sollten eigentlich vergoldet werden. Leider waren die Kosten dafür zu hoch und so wurden nur kleine Proben an beiden Postamenten angebracht. (Siehe Abb. 410 und Abb. 411)

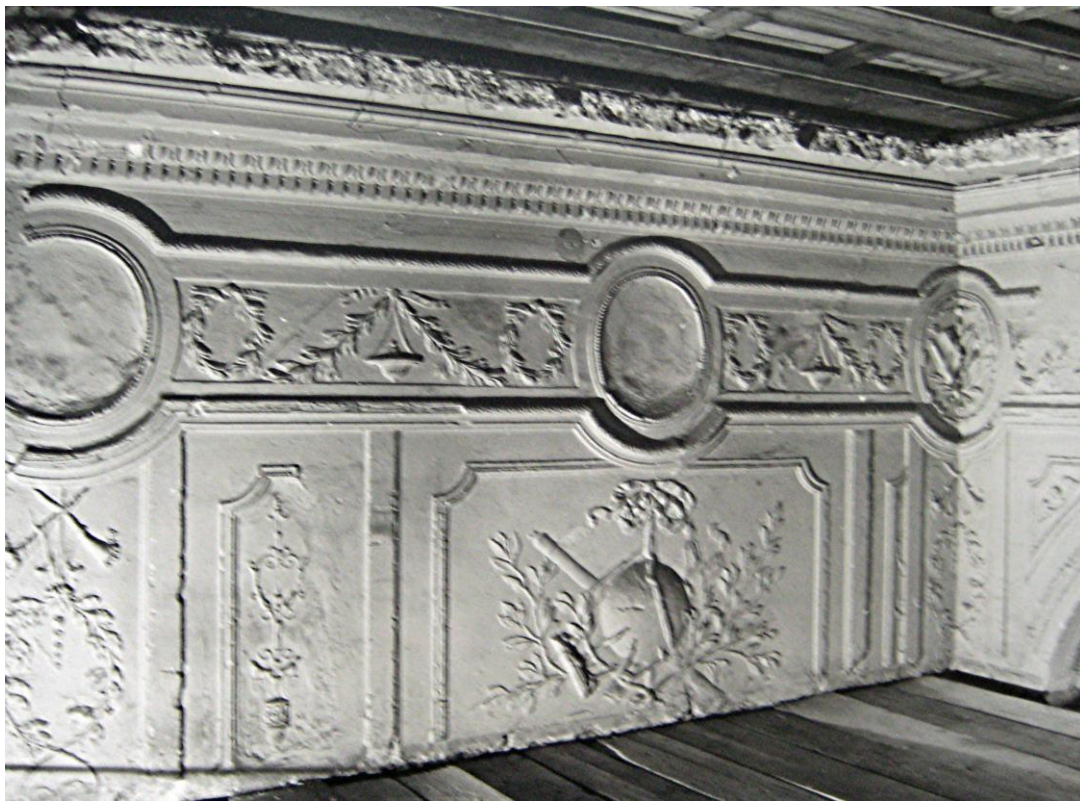
Abb. 414  
 Registraturzimmer – Bestand über der Zwischendecke  
 Foto: Gert-Steffen Köhler, Archiv Universität Hohenheim

Die Bausubstanz war, wie die der Bibliothek, in gleich schlechtem Zustand. Rückwand und Fußboden mussten erst saniert werden.

Das Zimmer hatte eine glatte Decke mit einem umlaufenden Fries, gegliedert mit Konsolen und dazwischen liegenden Feldern.

Vom Gesims und den Wandfriesen war genug vorhanden, um die Stuckaturen zu rekonstruieren. Die Südseite war ursprünglich mit einem großen Bücher -und Aktenregal zugestellt und war deshalb ohne Dekoration.

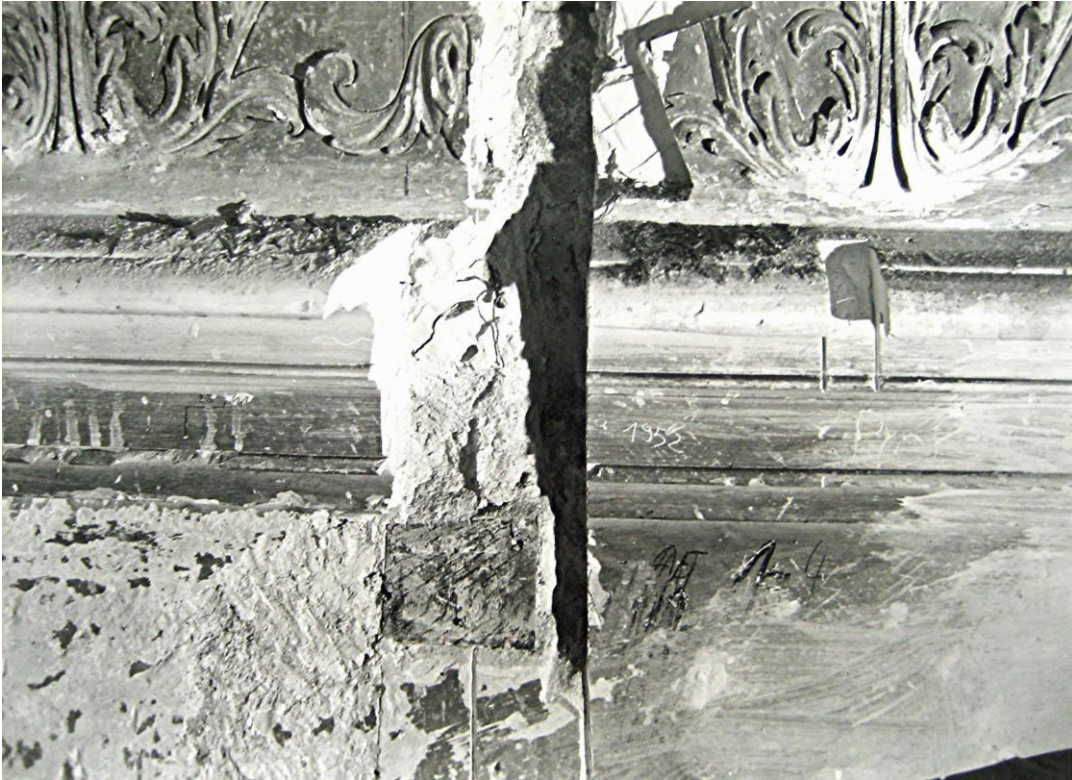
Abb. 431  
Ostflügel Erdgeschoss – Reste vom Deckenfries – Foto: Gert-Steffen-Köhler, Archiv Universität Hohenheim

Es gab es nur wenige Reste von Stuckaturen. An der Ostseite waren es zwei Großräume und einer an der Südseite. Hier wurden Teile von Gesimsen gefunden, so dass diese wiederhergestellt werden konnten. Da keine Zwischendecken vorhanden waren, vereinfachte sich die Restaurierung.

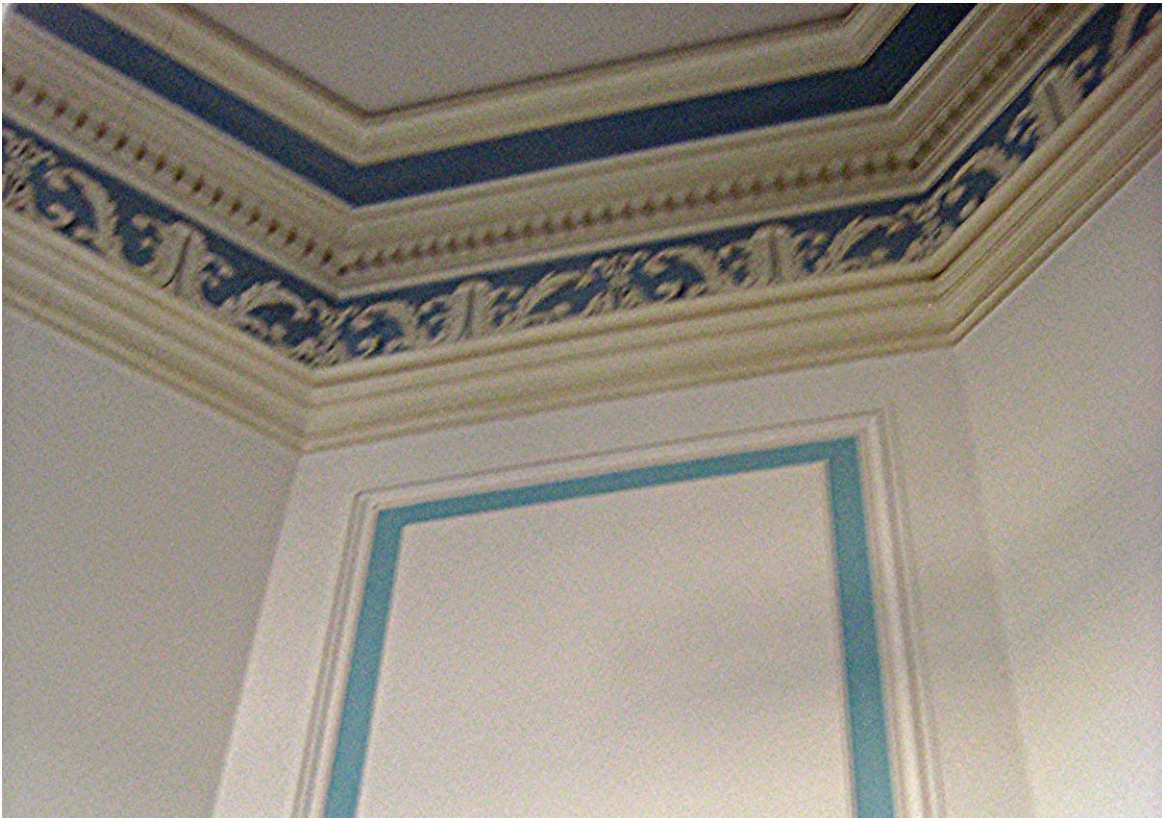
Abb. 439  
Erdgeschoss Gesims blau unterlegt – Foto: Gert-Steffen Köhler, Archiv Universität Hohenheim

Im nördlichen Raum an der Ostseite war der Stuckfries blau unterlegt. Im anschließenden Raum, an der Südostecke und im Raum an der Südseite waren die Stuckfriese grün. Alle drei Räume hatten Lamperien ausweißem Alabasterstuck.

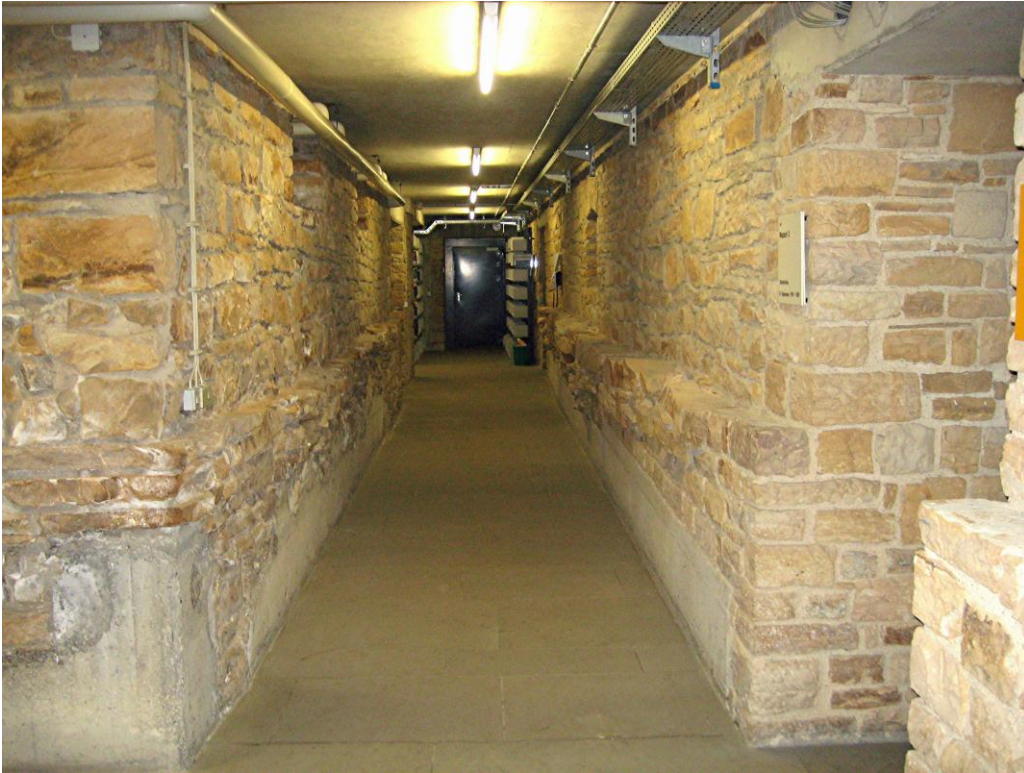
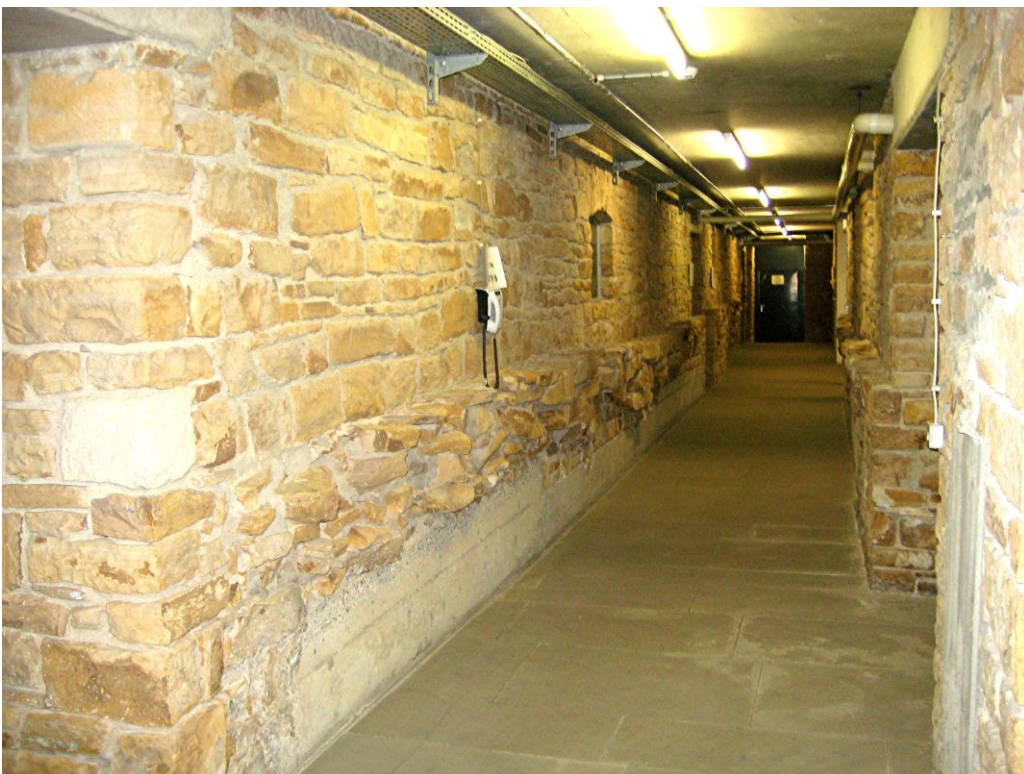
Abb. 454  
Untergeschoss Unterfangung der Fundamente mit Beton – beide Fotos: Anton Lang

Die Arbeiten für das Untergeschoss waren nicht besonders schwierig, aber zeitraubend. Man begann an einer Stelle die Grundmauern bis auf die Sohle freizulegen. Es konnte nur mit kleinen Baggern gearbeitet werden, dazu kam dann viel Handarbeit. War eine Wand freigelegt, wurde gemessen, ob die erforderliche Tiefe erreicht wurde. Wenn nicht, wurde dieser Teil dann mit Beton unterfangen.

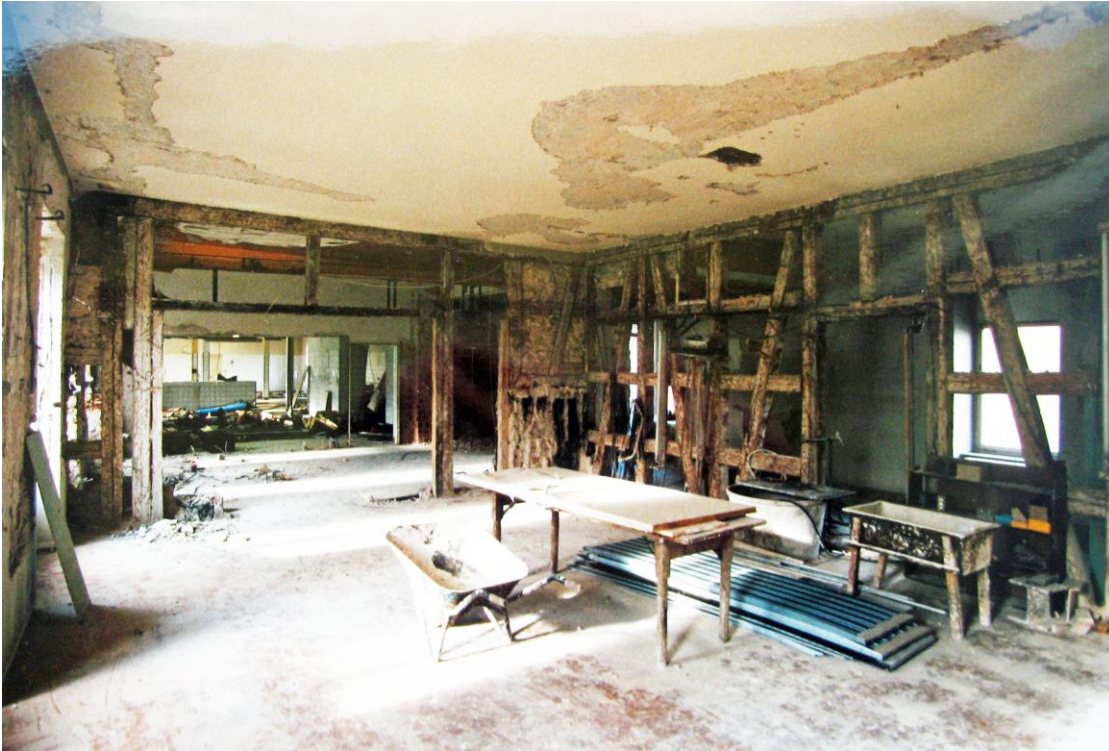
Abb. 464  
Speisemeisterei Arbeiten im „Saal“ – Foto: Archiv Universität Hohenheim

Im Saal, unter der neuen Putzschicht waren noch alte Konturen zu erkennen: An den Wänden, Gesims, Säulen. Kapitelle. An der Decke die Gesimsvorderkanten und mehr als ein komplettes Viertel der symmetrischen Deckenrosetten.

Außerdem fand man Scherben und Reststücke im Boden und in den Zwischenwänden von der gesamten Gesimsabwicklung.

Sämtliche Ornamentstäbe, Konsolen und Säulenkapitelle, sowie Sandsteinbasen, konnten rekonstruiert werden.

Mehrere Meisterkurse in den Jahren 1983-1990 hatten die meisten Einbauten, Säulen und Gesimse vom Saal und der Galerie als Fertigteile vorgefertigt.

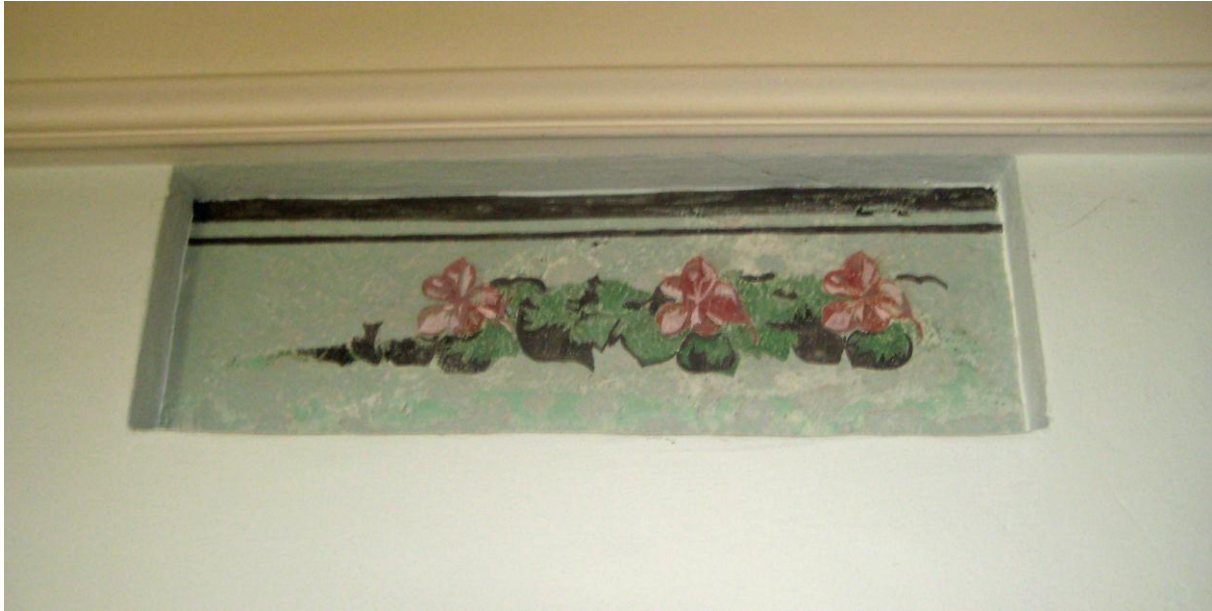
Abb. 476  
Putzfenster mit Schablonenmalerei – Foto: Anton Lang

Schablonenmalereien an den Wänden vom Anfang des 19. Jahrhunderts, wurden gefestigt und in Form von Putzfenstern sichtgelassen.

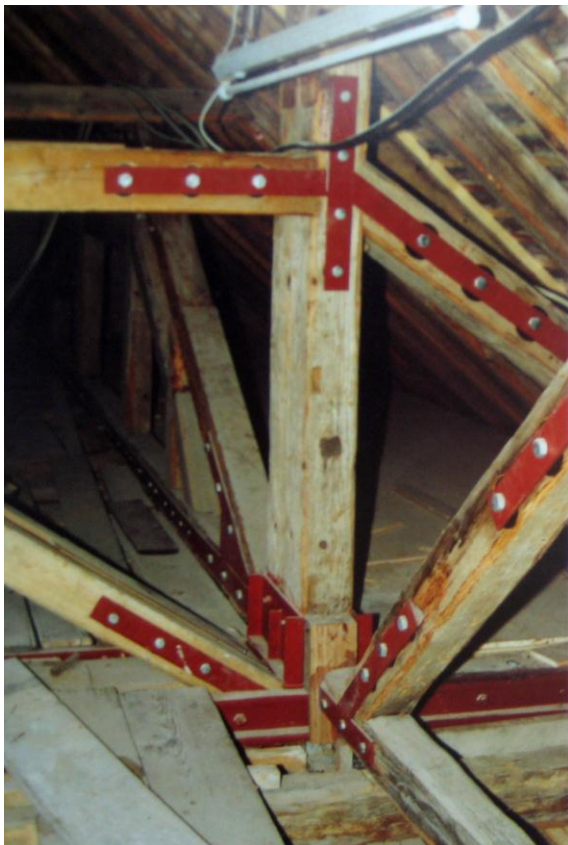
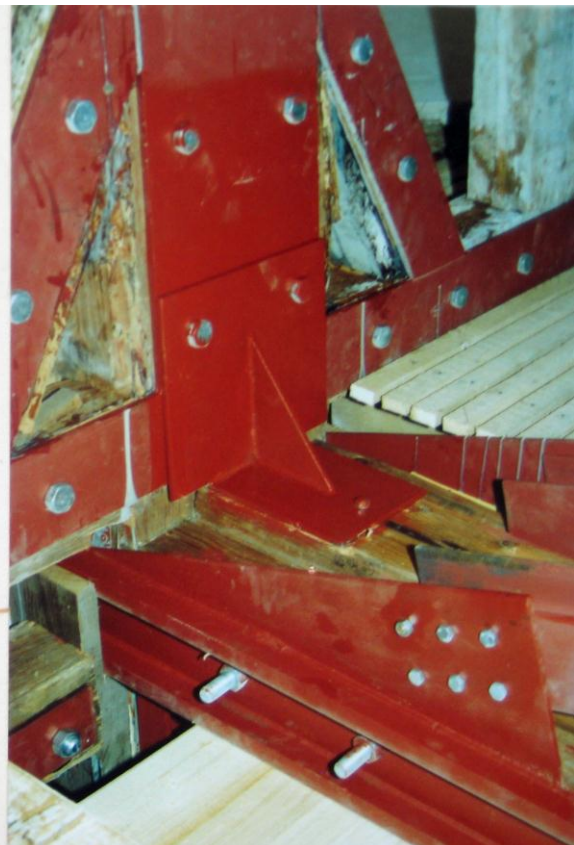
Abb. 479

Verstärkung von Dachbindern und Sprengwerken durch Stahlkonstruktionen
