EINGANGSHALLE

VORZIMMER DES REKTORS

GRÜNER SAAL SENATSSITZUNGSZIMMER

DIE SCHLOSSKUPPEL

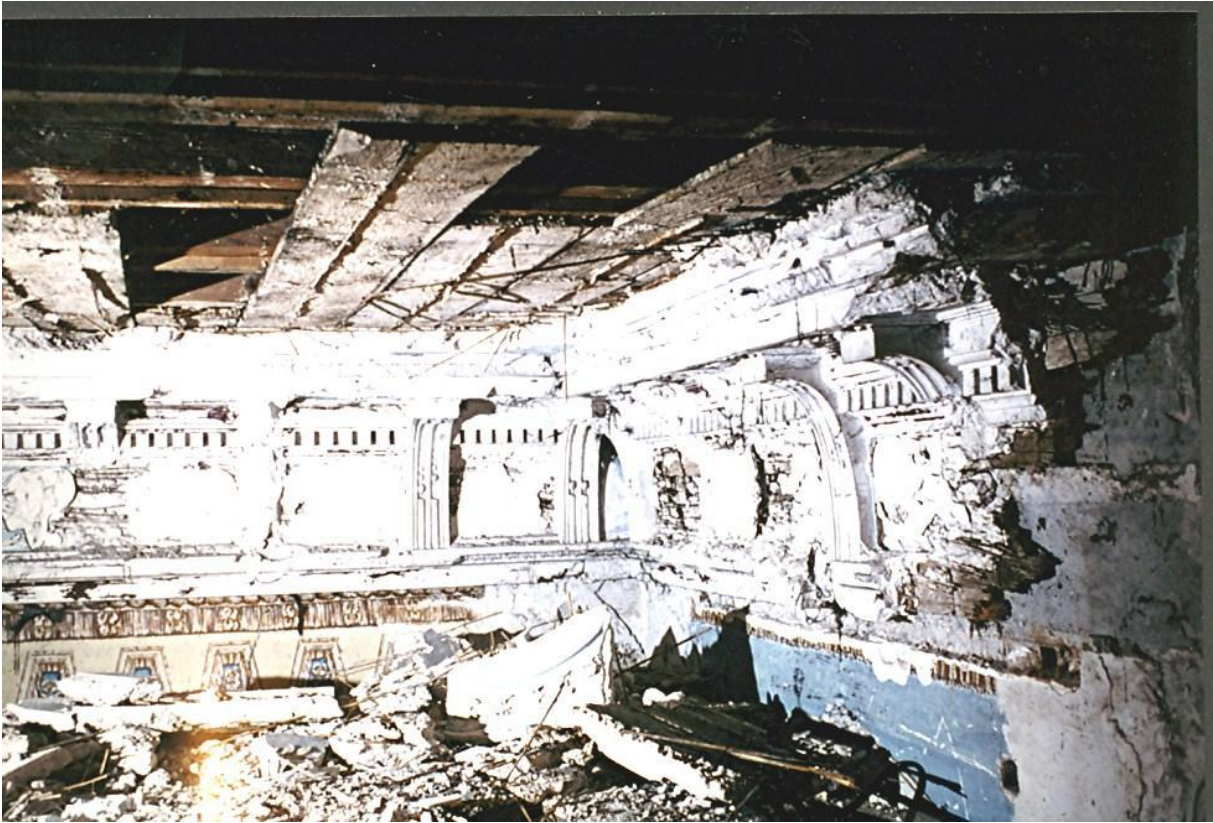
Abb. 181

Blauer Saal Balken waren an der Unterseite mit Brettern vernagelt, als Untergrund für die Gipsdecke mit Stuckaturen Foto: Gert-Steffen Köhler Archiv der Universität Hohenheim

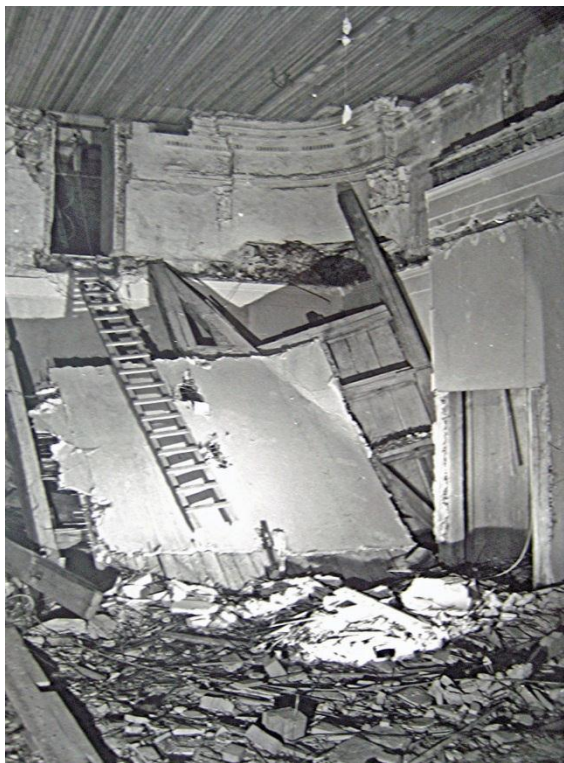
Abb. 182
Blauer Saal Abbruch der Zwischendecke
Foto: Gert-Steffen Köhler Archiv Universität Hohenh.

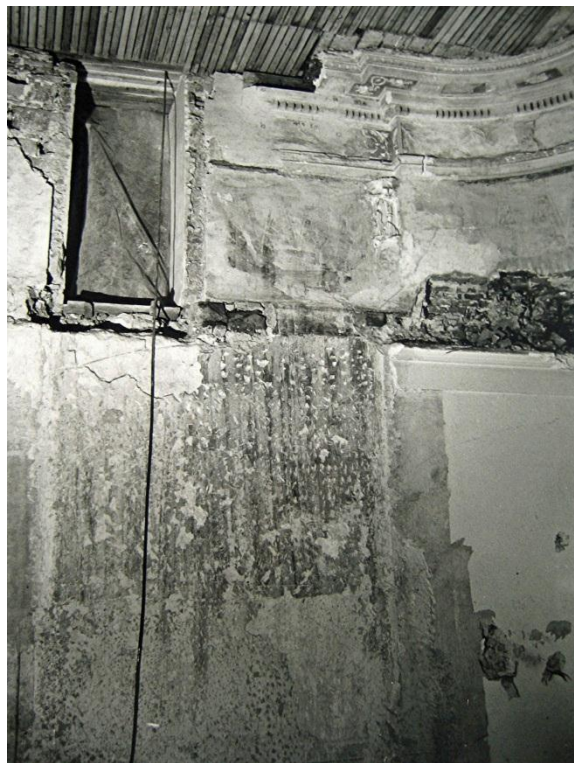
Abb. 183
Zwischendecke ausgeräumt an der Wand Reste der
Bemalung Köhler / Archiv

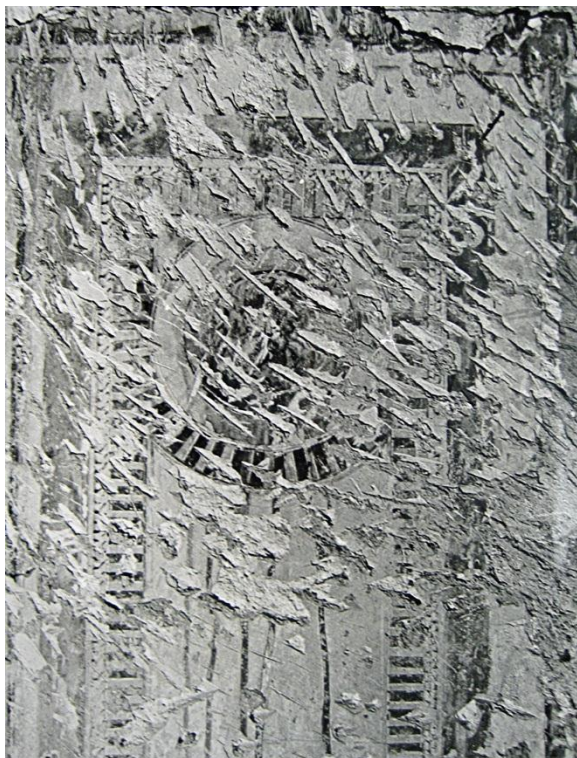
Abb. 184
Blauer Saal Nordwand unter dem abgeschlagenen
Gips wird die Scheintür sichtbar
Foto: Gert-Steffen Köhler Archiv Uni Hohenheim

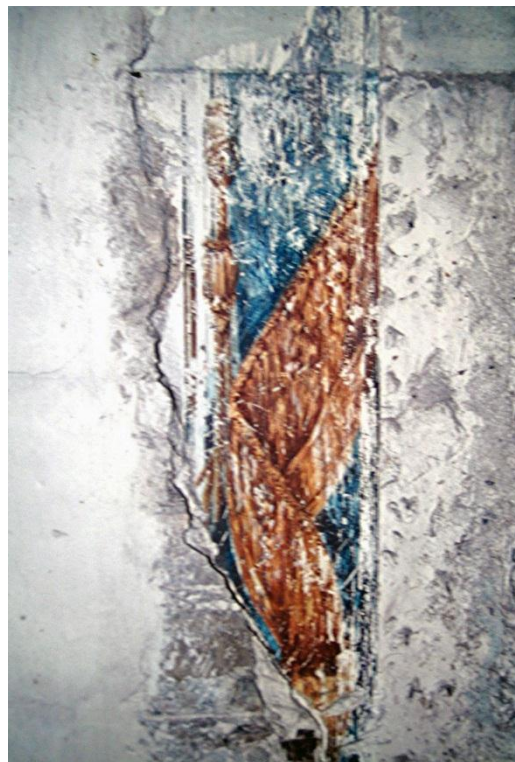
Abb. 185
Reste der Vorhangbemalung an der Scheintür

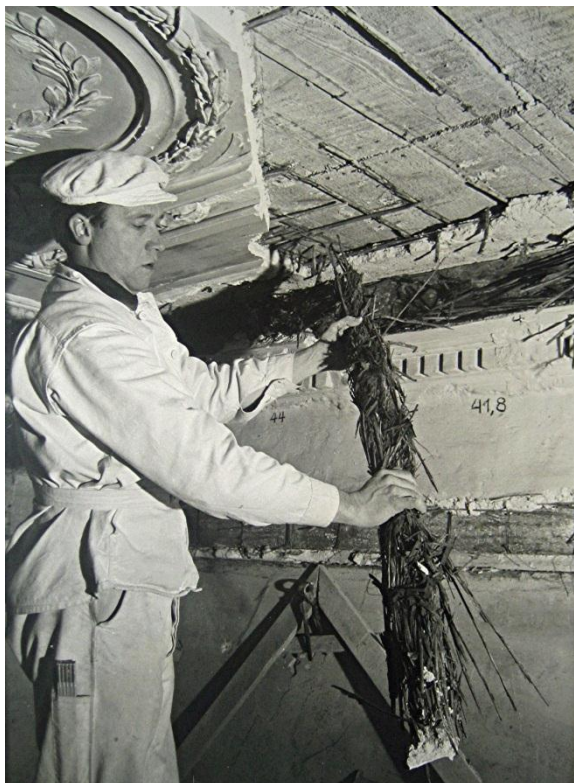
Abb. 186
Altes Schilfrohr wird aus dem Gesims entfernt

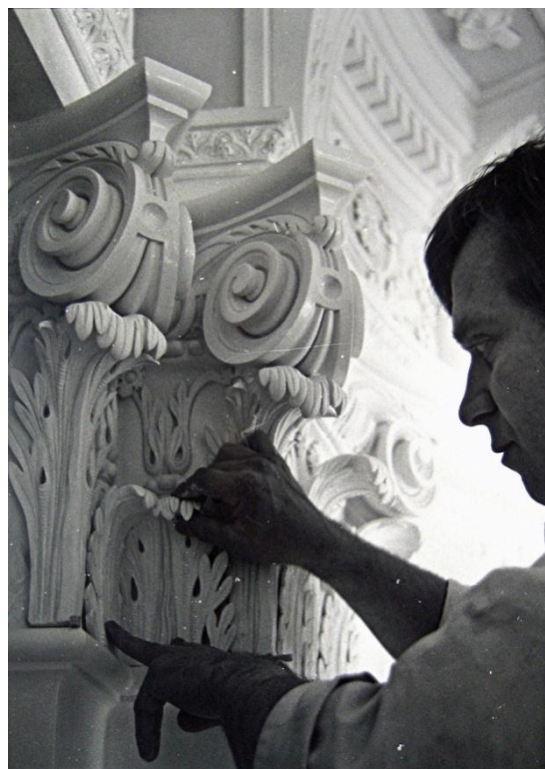
Abb. 189
Ein Akanthusblatt wird am Kapitell versetzt

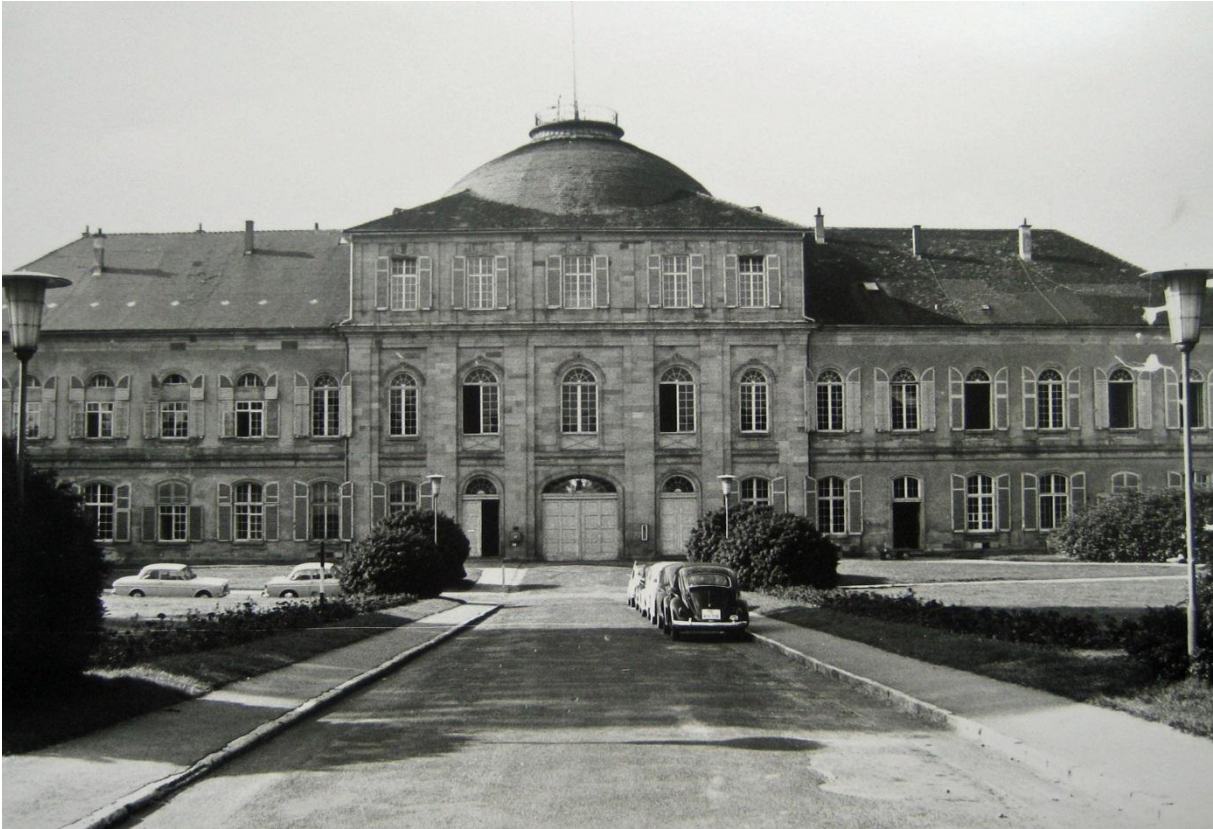
Abb. 197
Der alte Eingangsbereich noch mit Bretttertor und seitlichen zweifüglichen Holztüren
Foto: Archiv Universität Hohenheim

Zum Jubiläum wurde das Holz durch eine Eisenkonstruktion ersetzt. Eisenprofile, in Sprossenteilung angeordnet, mit einer dicken Einfachverglasung dahinter. Die breite Öffnung in der Mitte hatte zwei Gehflügel und links und rechts ein feststehendes Teil. Die beiden seitlichen Rundbögen waren in gleicher Konstruktion und gleicher Sprossenteilung, mit den gleichen Profilen. Diese Öffnungen mit den oberen Halbrundbögen waren fest verglast und nicht zu öffnen.

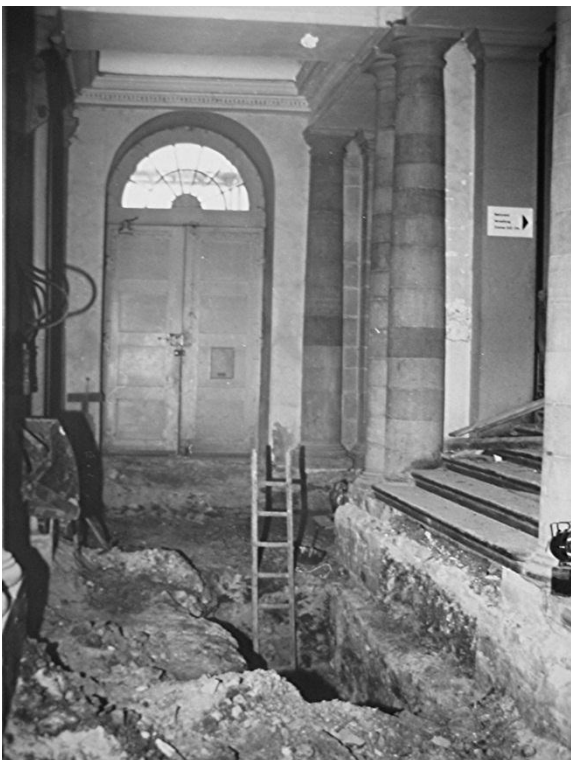
Abb. 198
Eingangshalle Sanierungsarbeiten Foto: Archiv der Universität Hohenheim

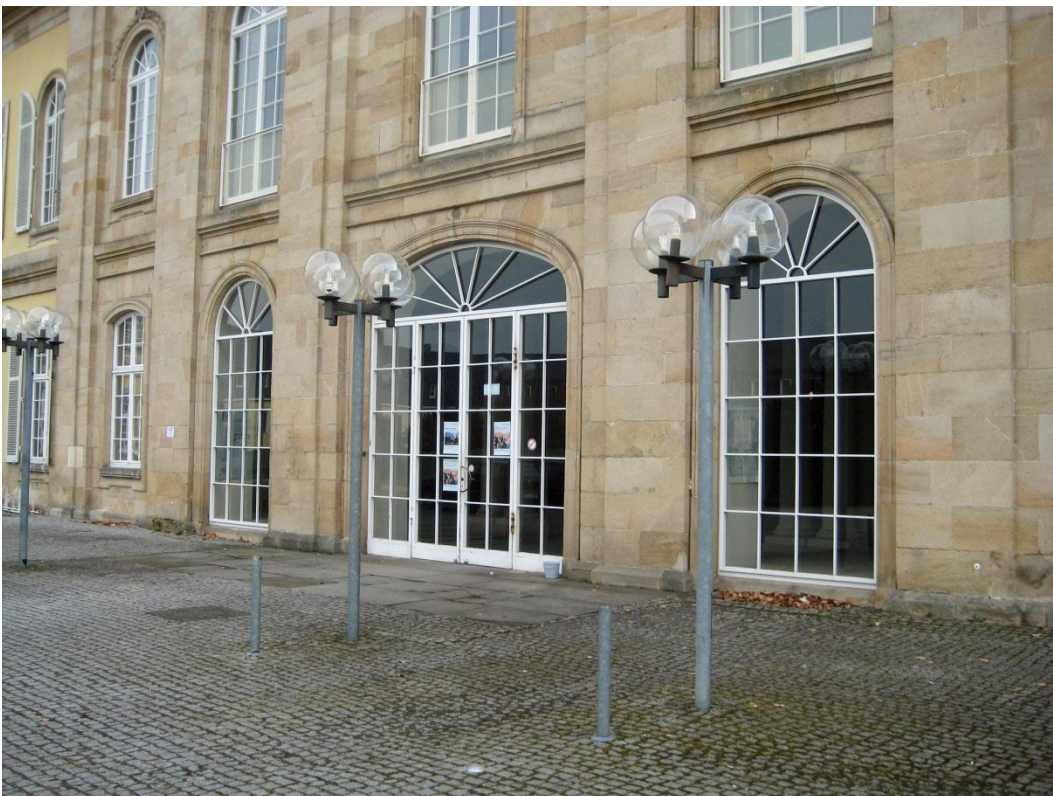
Abb. 201
Eingangsbereich Nordseite Neue verglaste Eingangstür Foto: Anton Lang

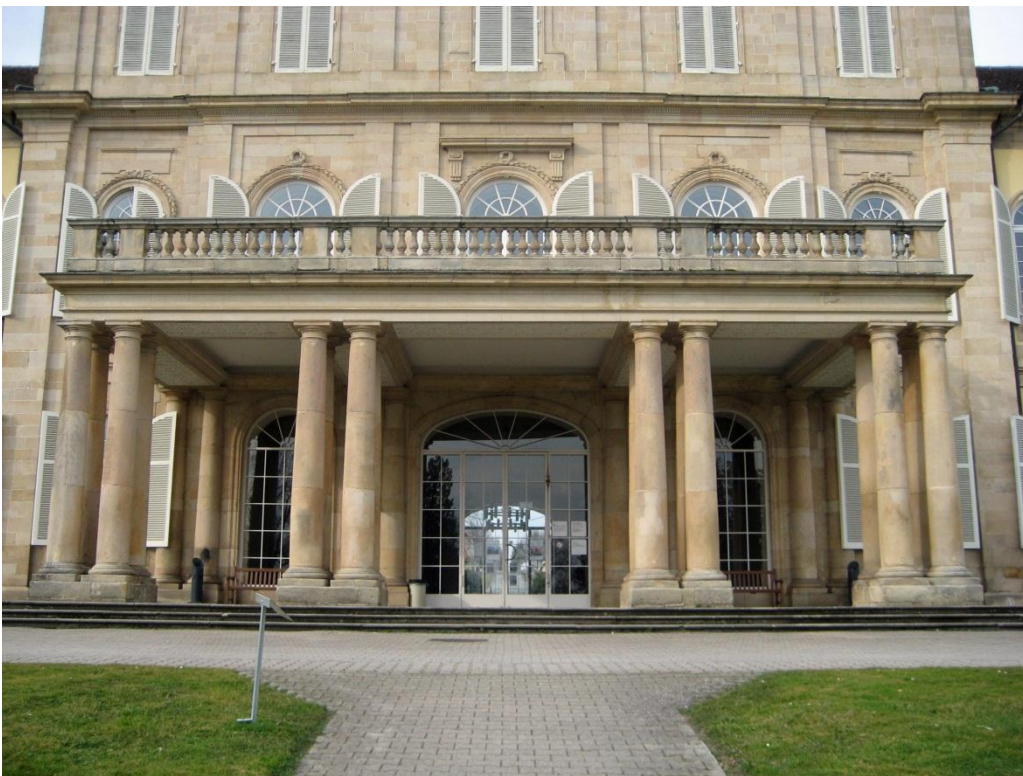
Abb. 203
Mittelbau Südseite Neue verglaste Eingangstüren Foto: Anton Lang

Da die gleiche Konstruktion auch an der Südseite eingebaut war, ergab dies eine lichtdurchflutete Halle, ein ansprechender Durchblick von der Nordseite auf den im Süden gelegenen Schlosspark.

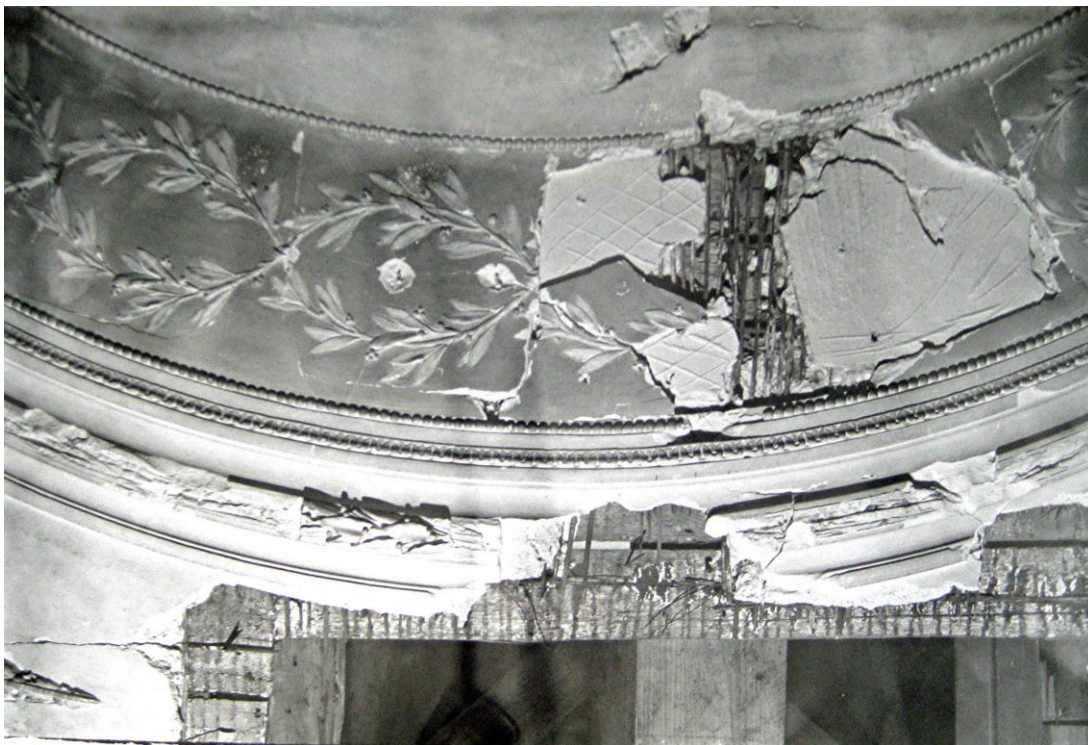
Abb. 205
Vorzimmer Detail vom Deckenspiegel Foto: Gert-Steffen Köhler Archiv Universität Hohenheim

An der Decke im blauen Vorzimmer ist Putz und Stuck neu. Das Gesims wurde neu gezogen, die alten Teile ausgebessert, oder neu gegossen und dann wieder versetzt. Das runde Profil um den Kronleuchter wurde vor Ort gezogen.

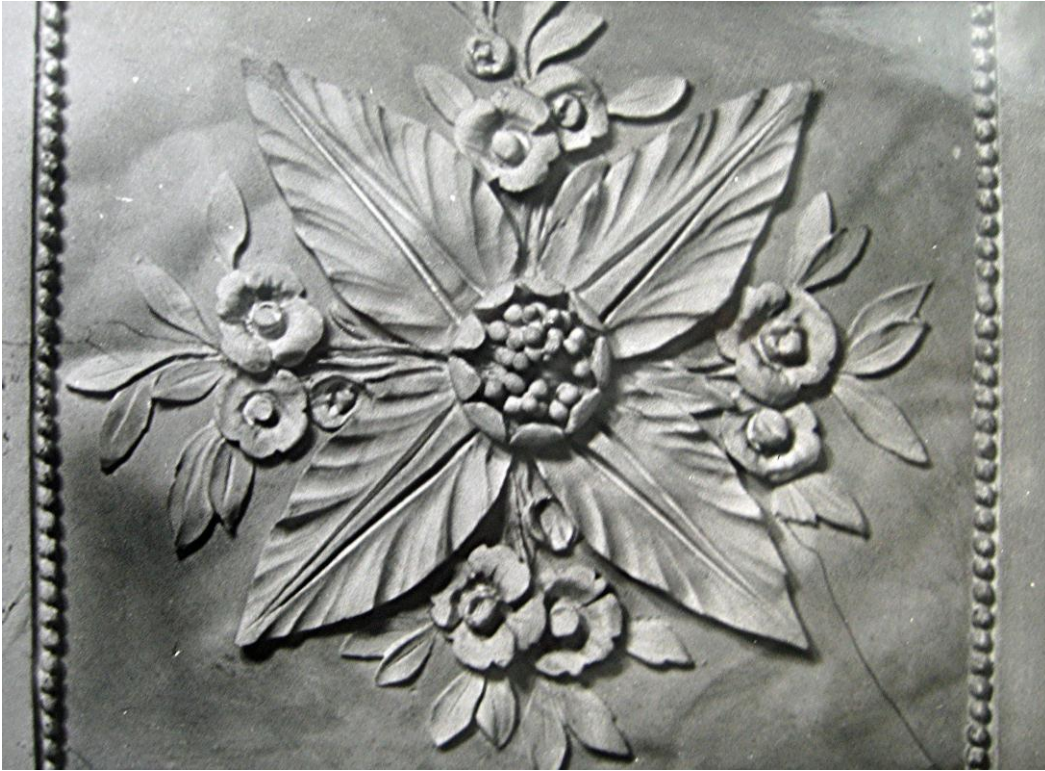
Abb. 206
Gut erhaltenes Detail vom Deckenfries Foto: Gert-Steffen Köhler Archiv Universität Hohenheim

Die senkrechten schmalen Friese waren über der Zwischendecke noch gut erhalten. Unter der Zwischendecke konnte man die Konturen noch erkennen, nachdem der Überputz von 1819 entfernt war.

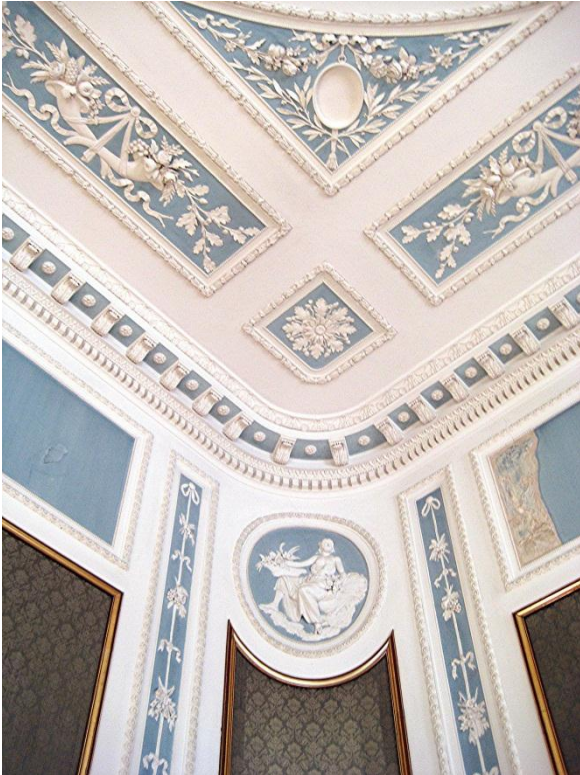
Abb. 211
Vorzimmer Nordostecke mit Deckenausschnitt
Medaillon mit figürlicher Darstellung

An den Wänden wurden die gerahmten Reliefbilder als Fragmente belassen. Die Lücken wurden mit Gipskartonplatten putzbündig geschlossen und glatt angespachtelt. In den Ecken an der Flurseite waren, auf Höhe der Reliefs, ovale Medaillons mit figürlichen Darstellungen. Das Medaillon an der Nordostecke ist noch erhalten. An der Nordwestecke ist im Medaillon nur noch eine glatte Fläche.

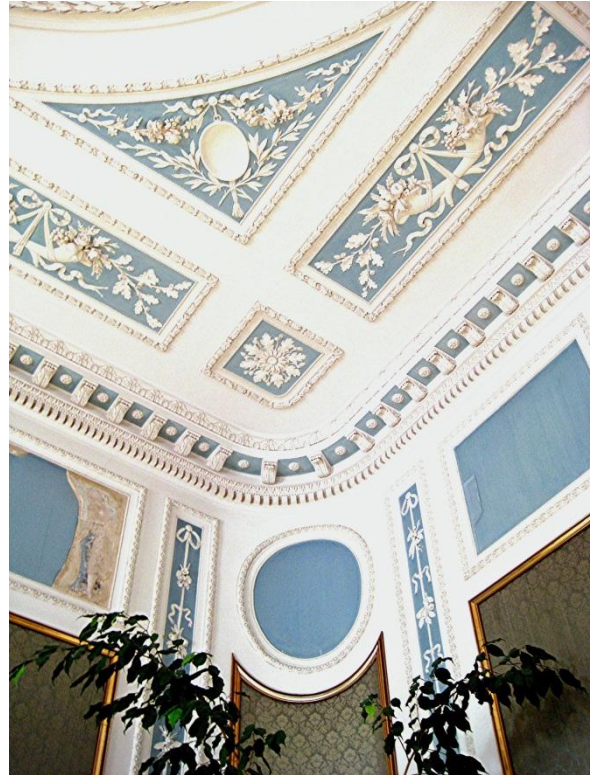
Abb. 212
Nordwestecke mit Deckenausschnitt
Medaillon mit glatter Fläche Foto: Anton Lang

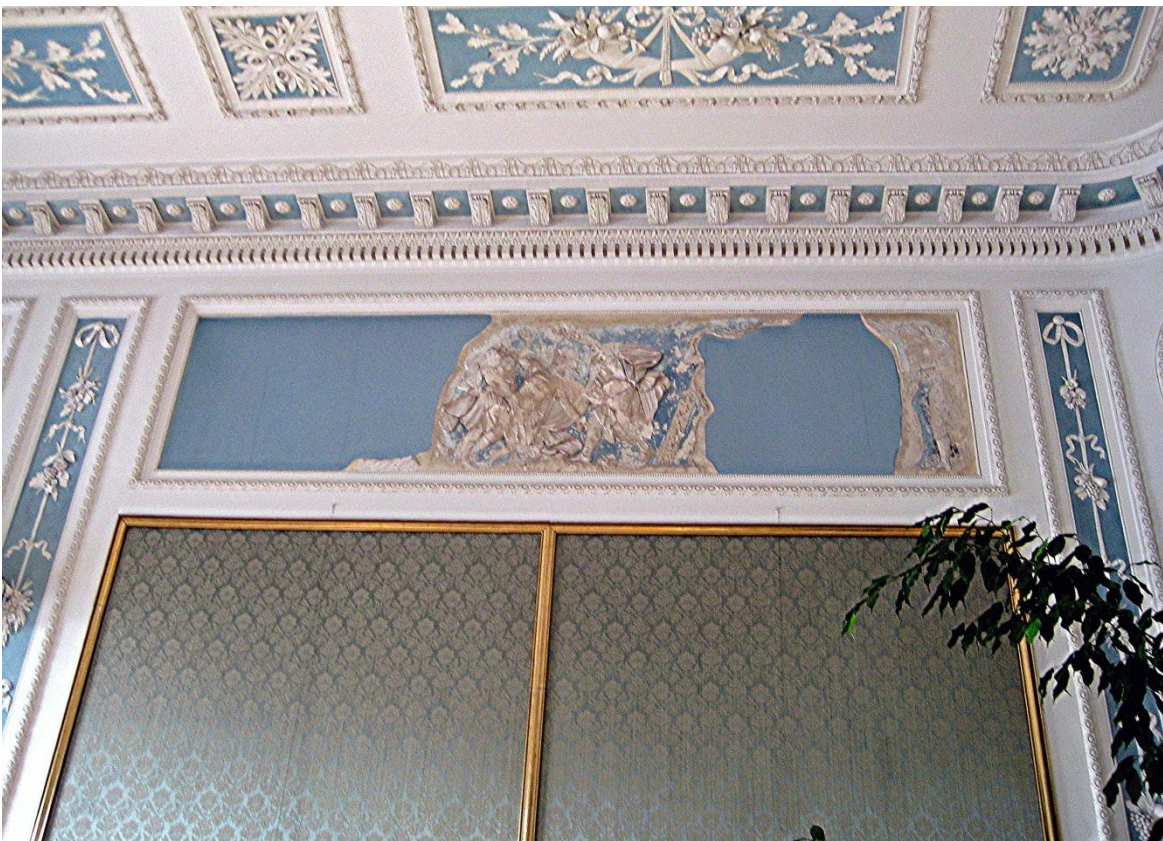
Abb. 213
Vorzimmer Über der Seidentapete mit Goldleisten ein Relieffeld mit Figurenresten Foto: Anton Lang

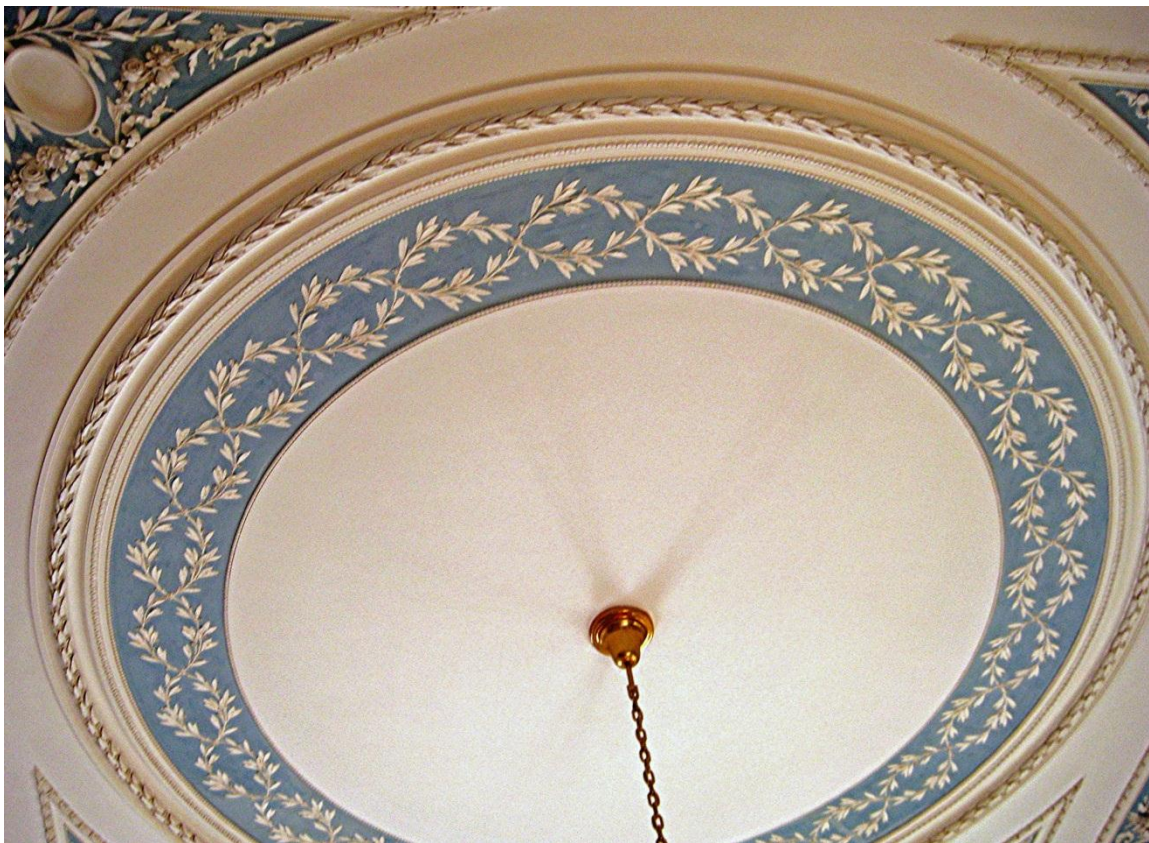
Abb. 216
Vorzimmer Rundes Deckenrelief Foto: Anton Lang

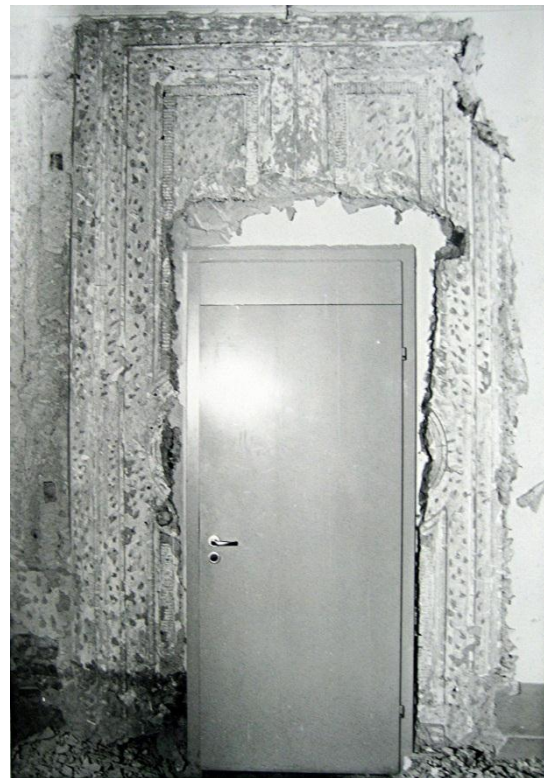
Abb. 219
Grüner Saal Hinter der Tür ist noch die Scheintür
sichtbar

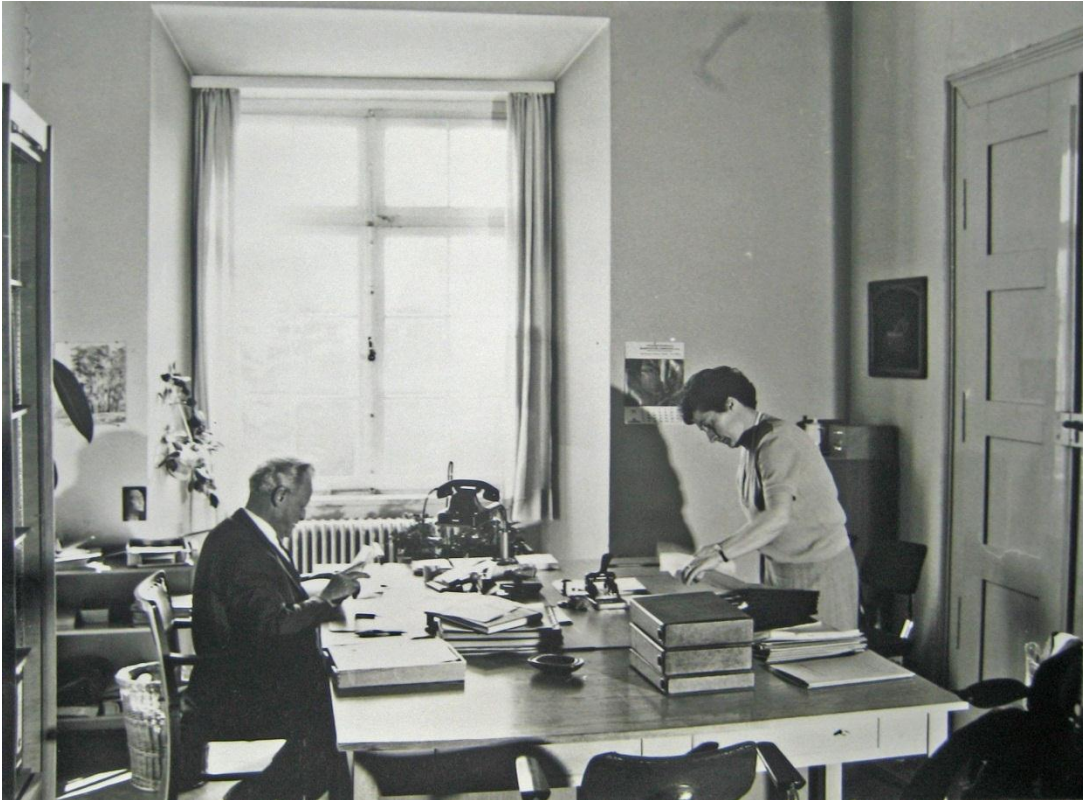
Abb. 227
Der alte Büroraum, noch mit der Zwischendecke Foto: Archiv Universität Hohenheim

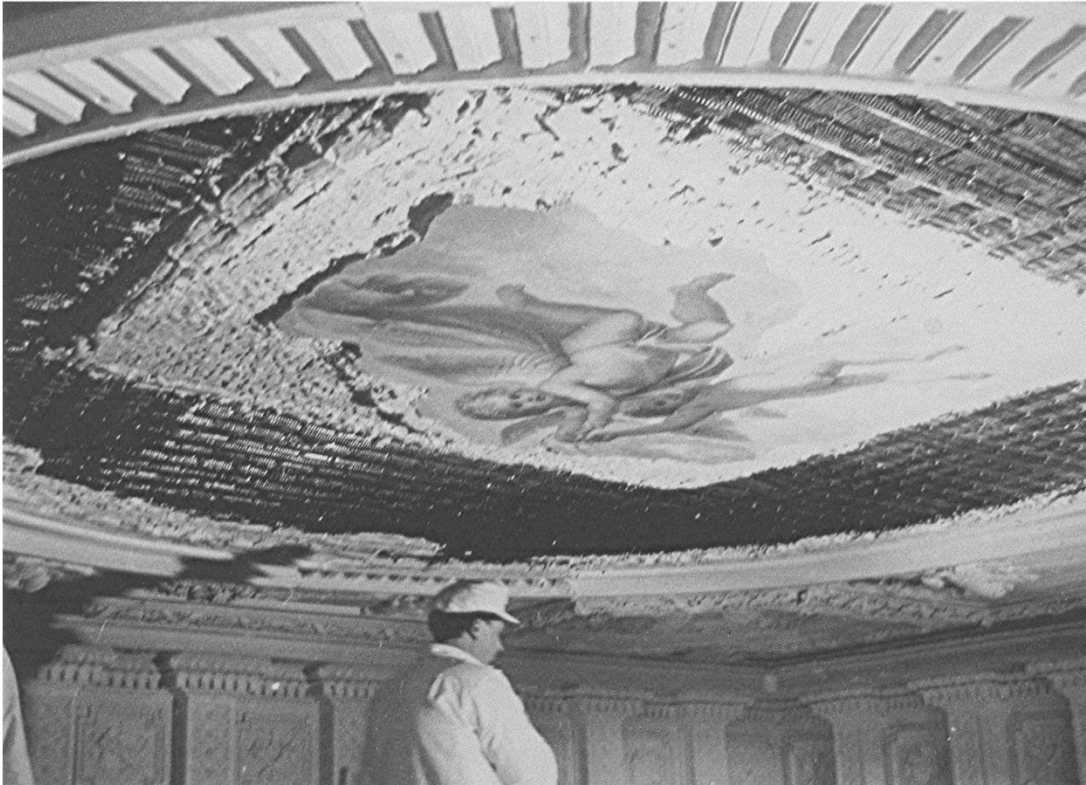
Abb. 239
Treppenhaus Das abgenommene Gemälde ist wieder eingesetzt.
Foto: Gert Steffen Archiv Universität Hohenheim

Die gemalten Engel sollten möglichst am Stück erhalten bleiben, um sie dann wieder original an die Decke zu bringen. Dafür wurden sie zuerst mit dickem Packpapier tapeziert. Dann wurde eine stabile Plattform aus Dielen und Spanplatten in der entsprechenden Größe zusammengeschrubt, Gips darauf gegossen, mit Folie abgedeckt und an die Decke gepresst.

Der umgebende Wolkenhimmel wurde abgenommen und der Putzträger hinter den Engeln vorsichtig abgelöst. Die Lage des Deckengemäldes wurde an den Rändern des Treppenhauses genau fixiert,

Nach der Sanierung des Holzwerkes wurde der Wolkenhimmel neu verputzt und die Engel auf dem neuen Grund wieder angebracht. Doris Schmauder hat die Engel restauriert und den Wolkenhimmel neu gemalt.

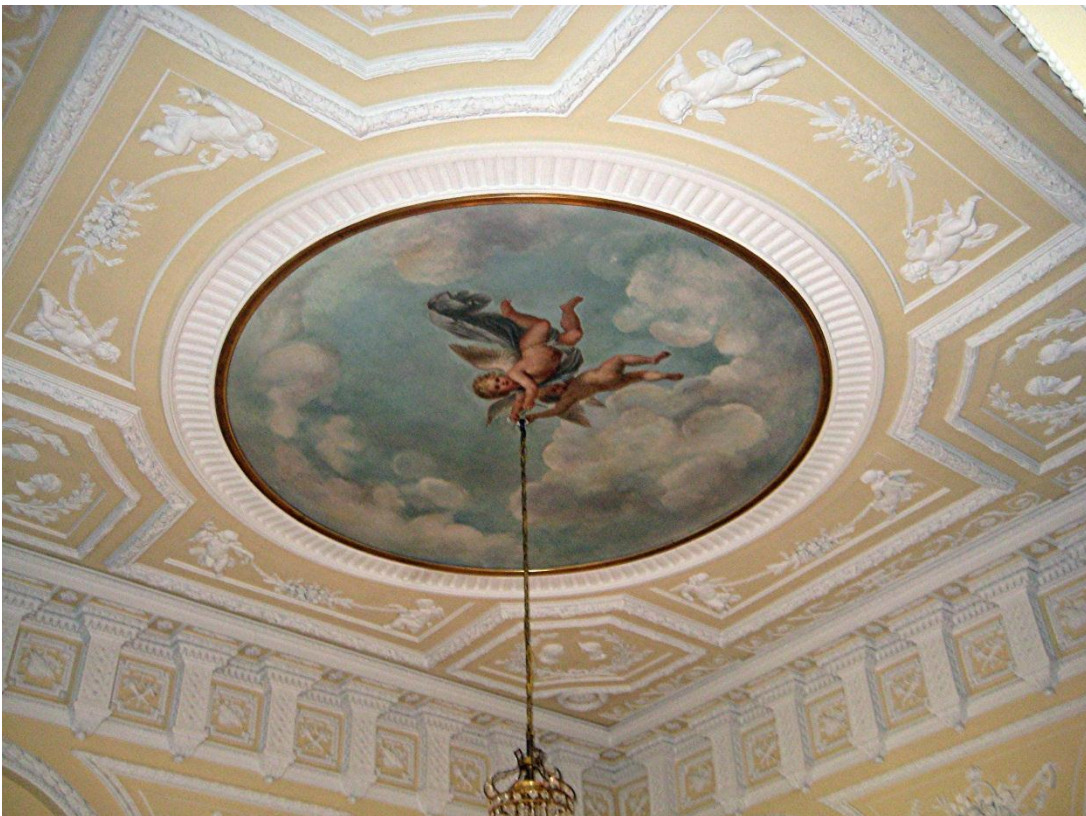
Abb. 240
Treppenhaus das wiederhergestellte Deckenfeld mit dem wiederhergestellten Deckengemälde
Foto: Anton Lang

Der übrige Deckenstuck wurde neu gefertigt und das Gesims, samt Wandfries mit Konsolen neu angebracht. Alle anderen Stuckaturen und Reliefs wurden restauriert und der ganze Bereich neu gemalt.

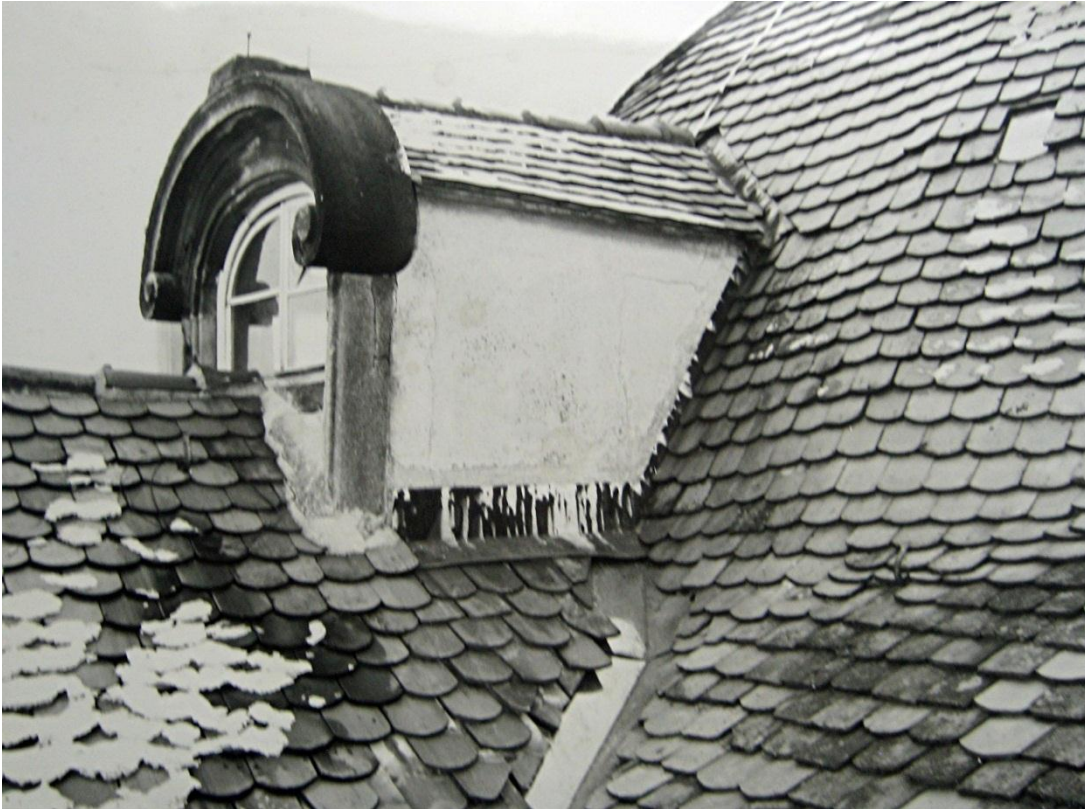
Abb. 250
Kuppel Fenster vor der Sanierung Deckung noch in Ziegel
Foto: Gert-Steffen Köhler Archiv Universität Hohenheim

Dabei entstand in kurzer Zeit folgendes Problem: Die Dachdeckerfirmen weigerten sich, Garantieleistungen für wasserdichte Eindeckungen mit diesen alten Ziegeln zu übernehmen. Tatsächlich entstanden in kurzer Zeit in den wieder hergestellten Räumen neue Wasserschäden. Darüber wurde schon im Kapitel „Blauer Saal“ ausführlich berichtet.

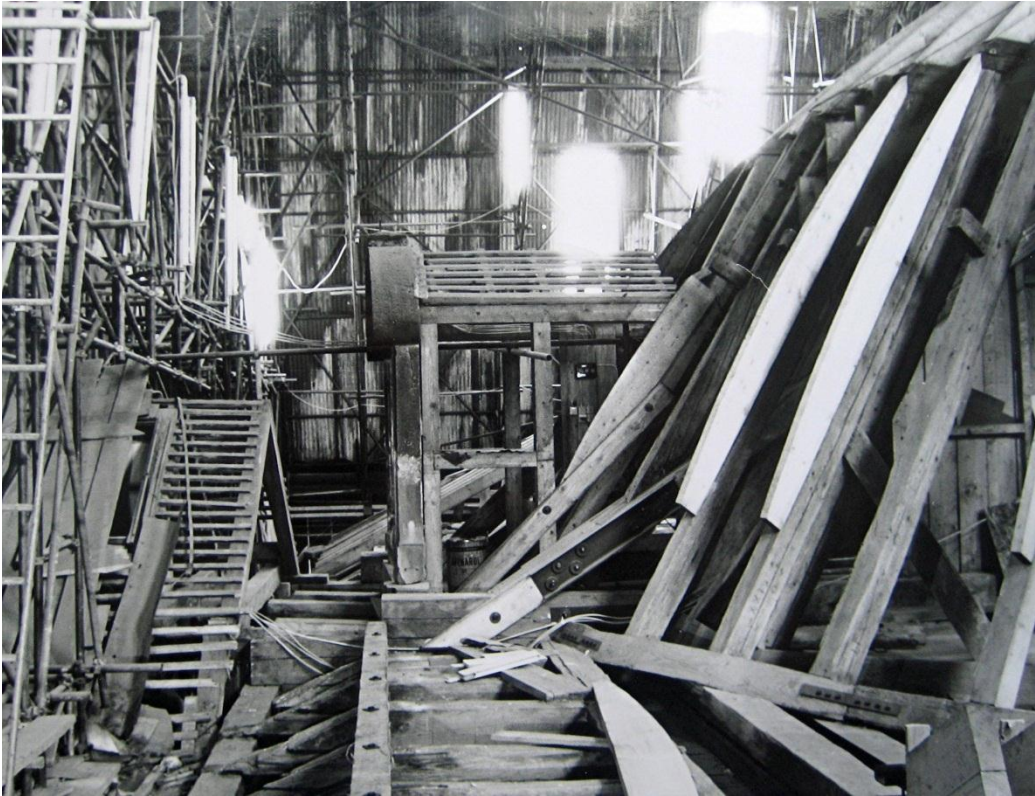
Abb. 253
Die Sparren der Kuppel werden durch bogenförmige Hölzer aufgedoppelt
Foto: Gert-Steffen Köhler Archiv der Universität Hohenheim

Die Zimmerarbeiten waren langwierig und sehr aufwendig. Da die alte Holzkonstruktion doch große Schäden aufwies. Die Sparren der Kuppel wurden vollkommen neu aufgesattelt, so dass eine einwandfreie Kuppelform gewährleistet war.

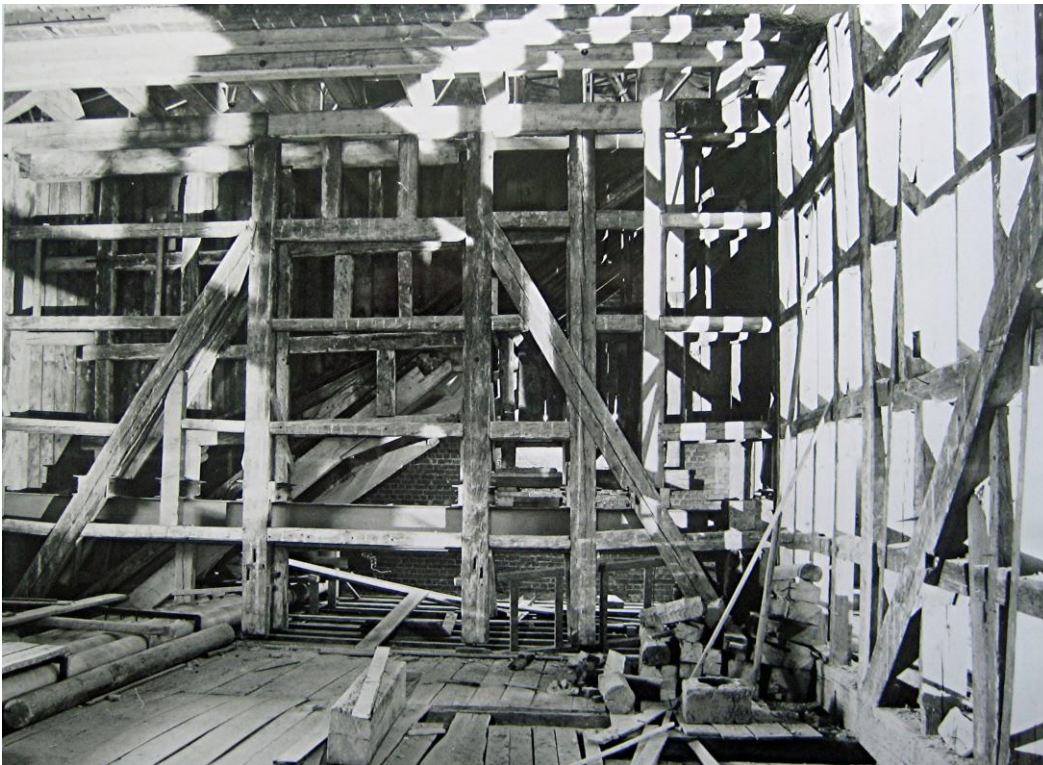
Abb. 254
Sprengwerk unter der Kuppel Foto: Gert-Steffen Köhler Archiv Universität Hohenheim

Bei der jetzigen Sanierung wurden im Sprengwerk zusätzlich U – Profile aus Stahl in der ganzen Länge eingezogen und viel Holz erneuert. In der Decke und hinter dem Putz wurde großflächig Schwammbefall festgestellt, was die Firma Hoch aber mit RACO und INBRA bestens in den Griff bekam.
