**Oberbodenauftrag als naturschutzrechtliche  
Ausgleichsmaßnahme**

Ein Konzept mit Zukunft?

Diplomarbeit

Stuttgart, 29.08.2008

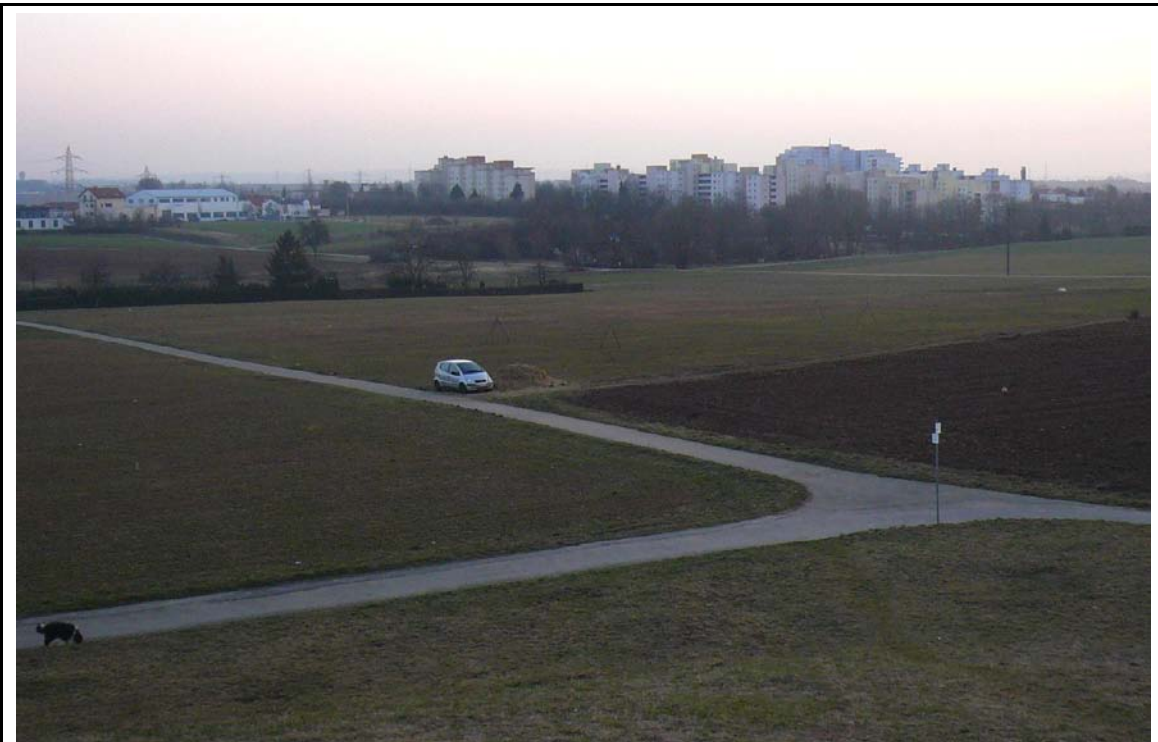
Abbildung 3: Auffüllfläche Bühl. Blick vom Kleinaspergle nach Südwesten. (DENGLER 2008)

Die Vorgaben an die Durchführung richteten sich nach den bereits erläuterten Vorgaben (vgl. 2.3). Vor Beginn der Arbeiten wurden der aktuelle Zustand der Flächen kartiert und Teilflächen mit hohem Bewuchs gemulcht. Aufgrund der großen Fläche wurden durch Abschieben des Oberbodens Baustraßen eingerichtet (Abb. 2), zum Teil als Erdwege, Hauptwege wurden zusätzlich mit Kalk stabilisiert. Auf diesen Baustraßen wur-

de das Bodenmaterial angefahren und von Raupen mit dem geforderten geringen Anpressdruck in die Fläche verschoben. Die Baustraßen wurden nach Beendigung der Arbeiten bis zu 50 cm tief gelockert und mit Oberbodenmaterial aufgefüllt, die gekalkte Schicht der Hauptzufahrtstraße über den östlichen Bereich der Auffüllung wurde ausgebaut. Nach den Baustellenprotokollen von ÖPF (2006b) wurden die Arbeiten nur bei geeignetem Feuchtezustand durchgeführt. Es fand eine nahezu tägliche Kontrolle der Arbeiten durch ÖPF statt. Dabei konnten mehrfach Probleme in der Ausführung erkannt und behoben werden. Eine erste Lockerung erfolgte auf der gesamten Fläche unmittelbar nach dem Bodenauftrag mittels eines 3-zinkigen, maximal 50 cm tief reichenden Aufreißers. Als Nachsorge wurde die Fläche über den Winter mit Strohhacksel bedeckt, um Erosion zu verhindern. Im nächsten Frühjahr wurde Luzerne ausgesät, die laut den Vorgaben 3 Jahre dort stehen soll. Im März 2008 war die gesamte Fläche mit Luzerne bebaut, im Mai 2008 stand die Luzerne ca. 70 cm hoch und wurde teilweise bereits gemäht. Es wurde den Landwirten offen gelassen, die Luzerne zu verwerten oder zu mulchen. Laut Herrn GÜTHLER machen die Landwirte von beiden Möglichkeiten Gebrauch (mündliche Mitteilung). Nach Ende des Anbaus von Luzerne soll weitere 2 Jahre auf den Anbau von Hackfrüchten oder Mais verzichtet werden.

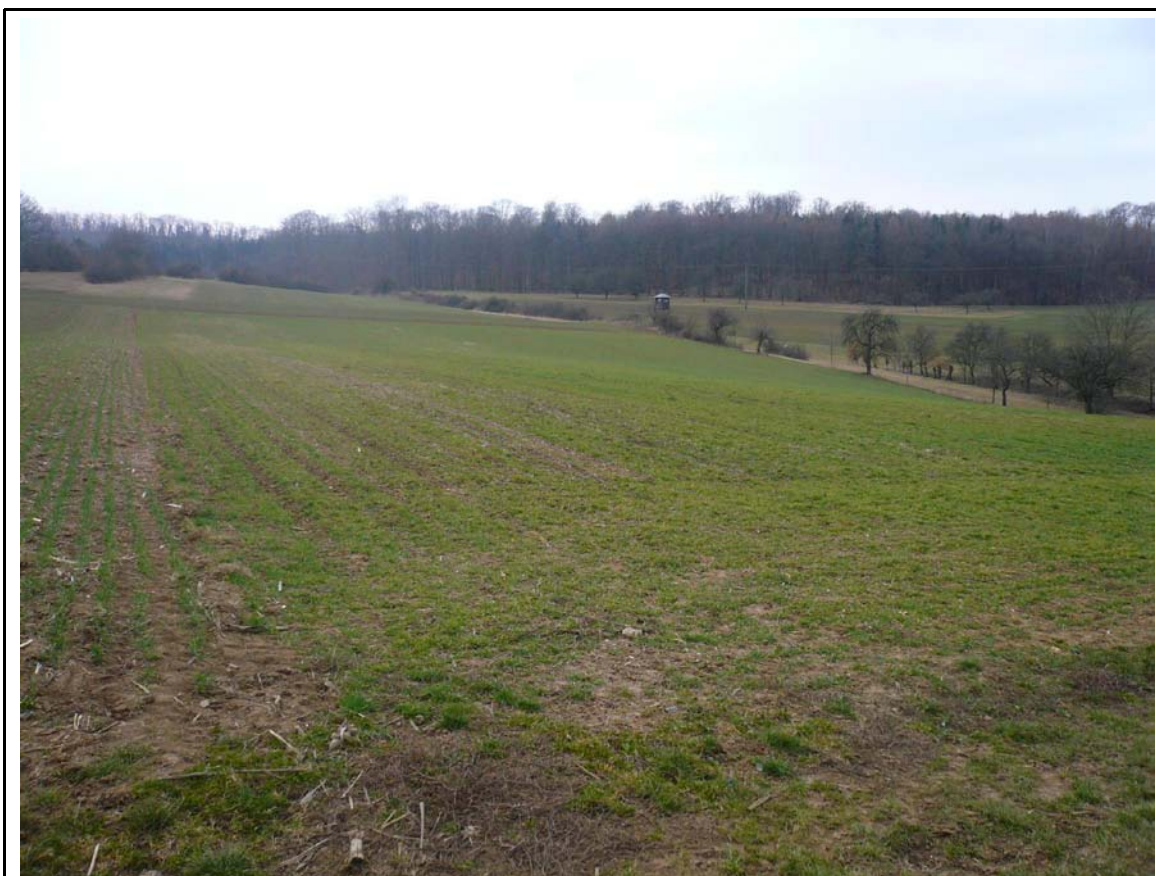
Abbildung 4: Vergleichsfläche Vaihingen-Riet. (DENGLER 2008)

Die Vergleichsfläche Vaihingen-Riet (Abb. 4) liegt westlich von Hochdorf im Gewann Schnee. Tabelle 2 erläutert die wichtigsten Hintergründe. Die Auffüllung erstreckt sich nur über den nördlichen Teil des Flurstücks 684/2, da im südlichen, tiefer gelegenen Teil, Kolluvien mit Bodenzahlen von über 60 anzutreffen sind. Im aufgefüllten Teil war neben der Bodenverbesserung auch eine Bewirtschaftungserleichterung angestrebt worden.

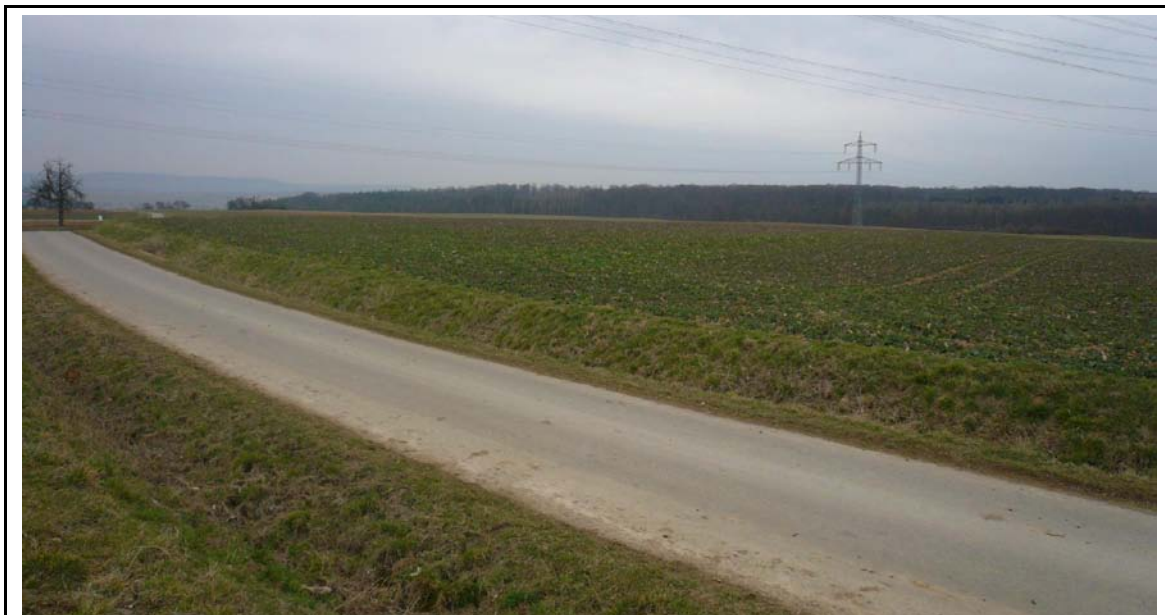
Abbildung 5: Vergleichsfläche Enzweihingen. (DENGLE 2008)

Direkt nördlich von Hochdorf liegt die Vergleichsfläche Enzweihingen (Abb. 5). Die Auffüllung umfasst einen zentralen Teilbereich des Flurstückes 3404, der laut der Bodenschätzung unter anderem Tonböden mit Bodenzahlen von 33 aufweist. Eine Verbesserung der Bodenfunktionen war hier aufgrund des tonigen Bodens zu erwarten. Auf den Randbereichen des Flurstücks wurde eine Auffüllung wegen zu hoher Bodenzahlen nicht genehmigt. In Tabelle 3 werden einige Hintergründe zur Fläche aufgeführt.

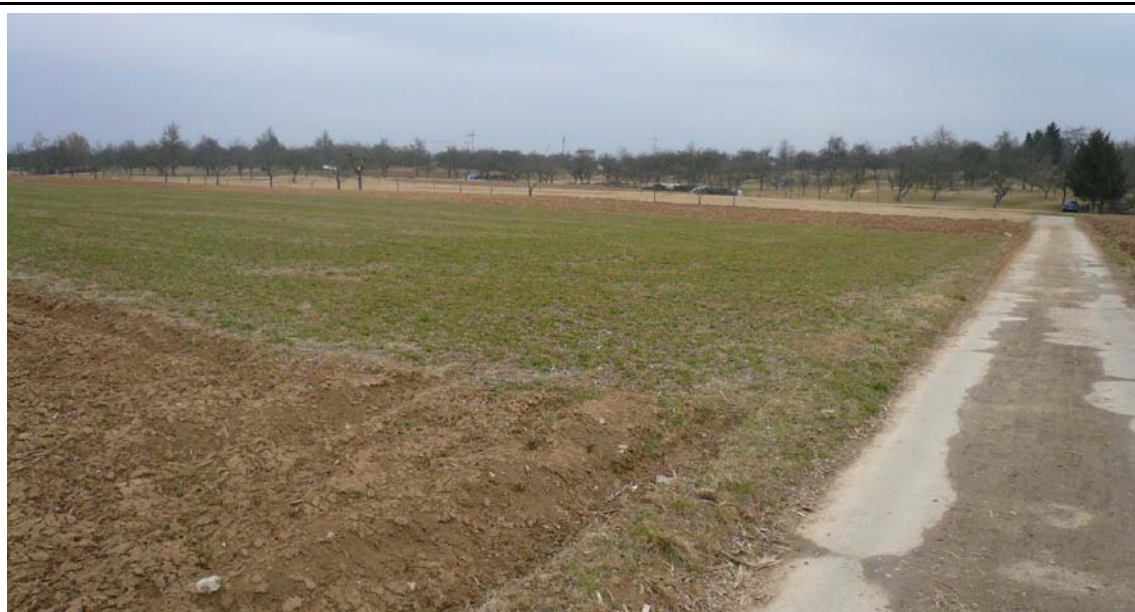
Abbildung 6: Vergleichsfläche Ludwigsburg-Poppenweiler. Hinter dem mit Luzerne bewachsenen Feld ist noch vor der Baumreihe ein gepflühtes Feld zu erkennen, beide zusammen bilden die Auffüllfläche. (DENGLER 2008)

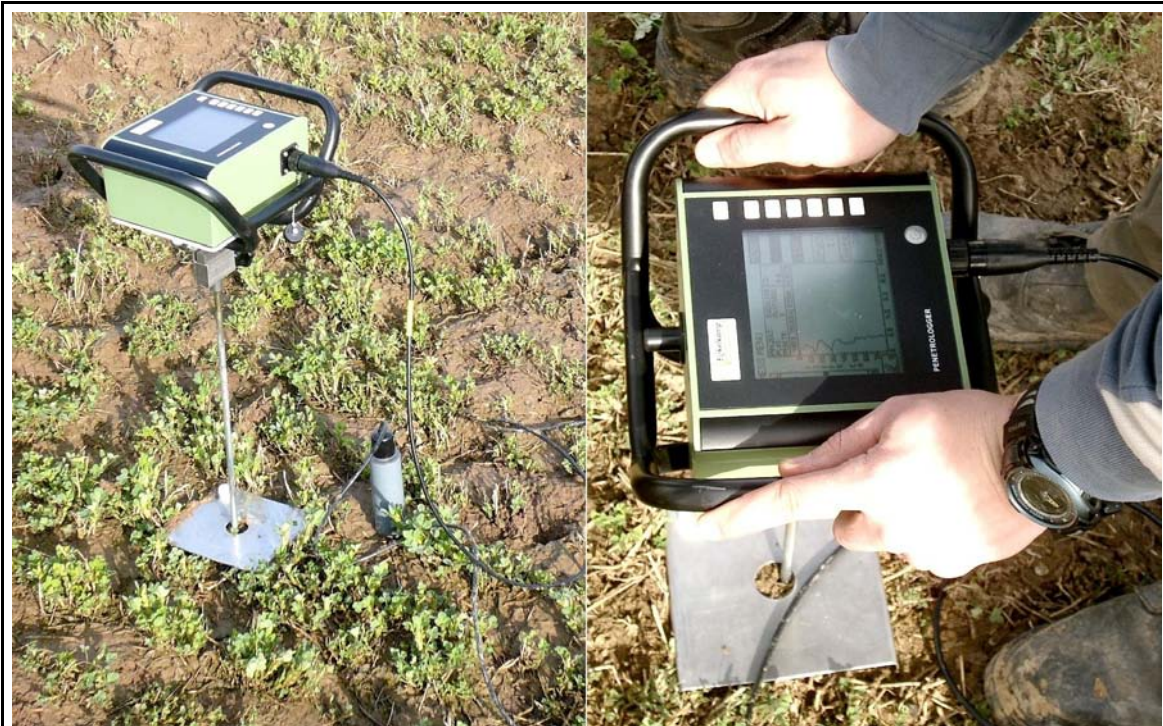
Abbildung 7: Bedienung des Penetrologger: Mithilfe der Libelle wird das Gerät senkrecht und mit gleichbleibender Geschwindigkeit von 2 cm/s in den Boden gedrückt. Dabei misst ein Ultraschallsensor den Abstand zur auf dem Boden liegenden Metallplatte, die der Reflektion der Ultraschallwellen dient, und hilft so, die Geschwindigkeit zu regulieren. Der optional per Kabel anzuschließende Feuchtesensor (linkes Bild, neben der Metallplatte) misst den volumetrischen Wassergehalt. Auf dem Display werden die gemessenen Werte numerisch oder grafisch (rechts) angezeigt, so dass schon im Feld eine erste Beurteilung möglich ist. Vor den Feldarbeiten ist jedoch das Erstellen eines Untersuchungsplanes notwendig, nach dem die einzelnen Messungen dann durchgeführt werden. Das Erstellen des Planes sowie die Beurteilung der Messergebnisse kann mithilfe beiliegender Software am PC erfolgen. (Fotos: links: DENGLER 2008; rechts: EBERLE 2008)

die Koordinaten gespeichert werden. Außerdem lässt sich ein Bodenfeuchtesensor anschließen. Die aufgezeichneten Daten können am Computer weiterverarbeitet werden. Für bodenkundliche Untersuchungen wird laut EIJKELKAMP (2007:24) meist ein Konus, also die Spitze der Sonde, mit einer Spitze von  $60^\circ$  und einer Bodenfläche von  $1\text{ cm}^2$  verwendet. Dieser hat einen größeren Durchmesser als die Sonde selbst, um die Reibung zwischen dieser und dem Boden zu vermindern.

Die Referenzmessungen in der Umgebung weisen alle eine Pflugsohle (vgl. 5) auf. Bei rund 20 cm erfolgte zwar ein abrupter Anstieg des EW innerhalb weniger cm von ~0,5 MPa auf ~2 MPa. Die exakte Tiefenlage dieser Pflugsohle variiert bei den einzelnen Messungen um bis zu 10 cm, was auf die große Oberflächenrauigkeit auf den gepflügten Flächen und damit unterschiedlich hoch gelegenen Bezugsflächen der Tiefenmessung (Lage der Metallplatte, siehe Abb. 7) zurückgeführt werden kann.

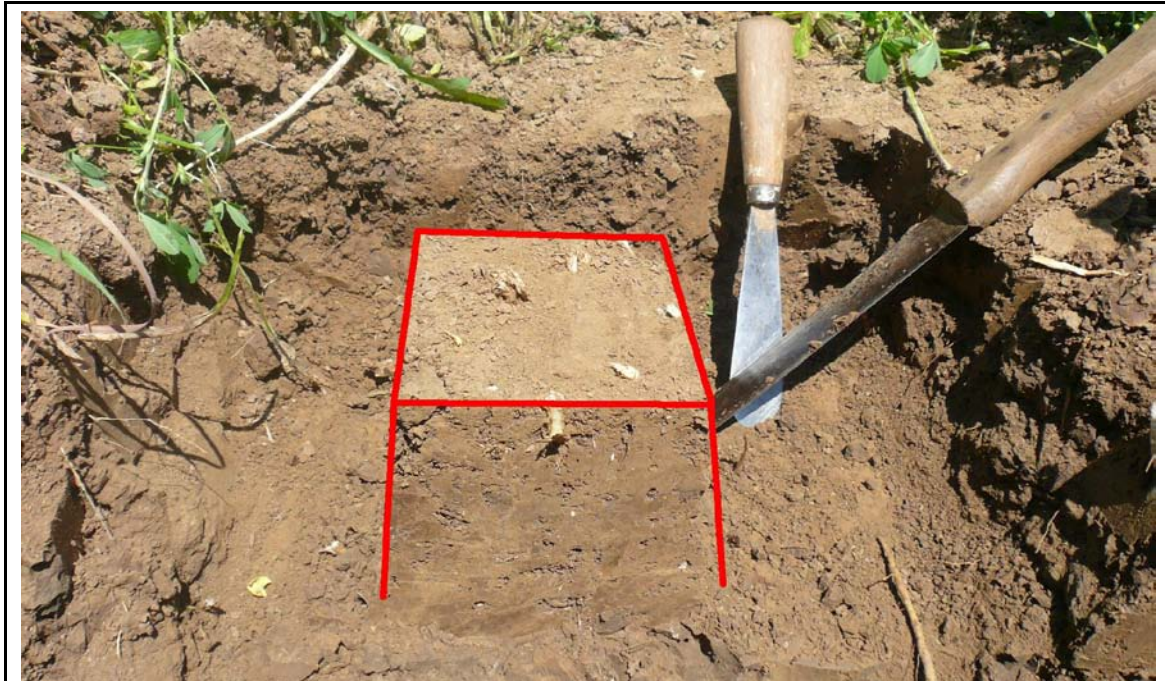
*Abbildung 8: Entnahme von Wurzelproben. Mit Hilfe von Messer und Spachtel werden anhand einer Form vorsichtig Quader herausmodelliert, die dann im Labor weiter untersucht werden.*  
(DENGLER 2008)

Es wurden ungestörte quaderförmige Proben (Abb. 8) von jeweils 700 ml aus 2 Profilen entnommen. Das Waschen der Wurzeln erfolgte in Anlehnung an ROWELL (1997:71). Dabei werden die Proben in Wasser zumindest über Nacht eingeweicht, dann gut umgerührt, so dass man eine klumpenfreie Suspension erhält. Nach kurzem Absetzen gröberer Teilchen gießt man den Überstand mit darin schwimmenden Wurzeln durch ein Sieb ab. Dieses Vorgehen wird mehrfach wiederholt. Der hohe Tongehalt in den untersuchten Proben verhinderte eine klumpenfreie Suspension, so dass die gröberen Klumpen unter einem Wasserstrahl aufgelöst wurden. Außerdem wurde an Stelle des empfohlenen 0,5 mm-Siebes ein 1 mm-Sieb verwendet, da sich so der Zeitaufwand beträchtlich minimieren ließ. Durch die Verwendung der gleichen Siebgröße in allen Proben ist eine Vergleichbarkeit dennoch gewährleistet.

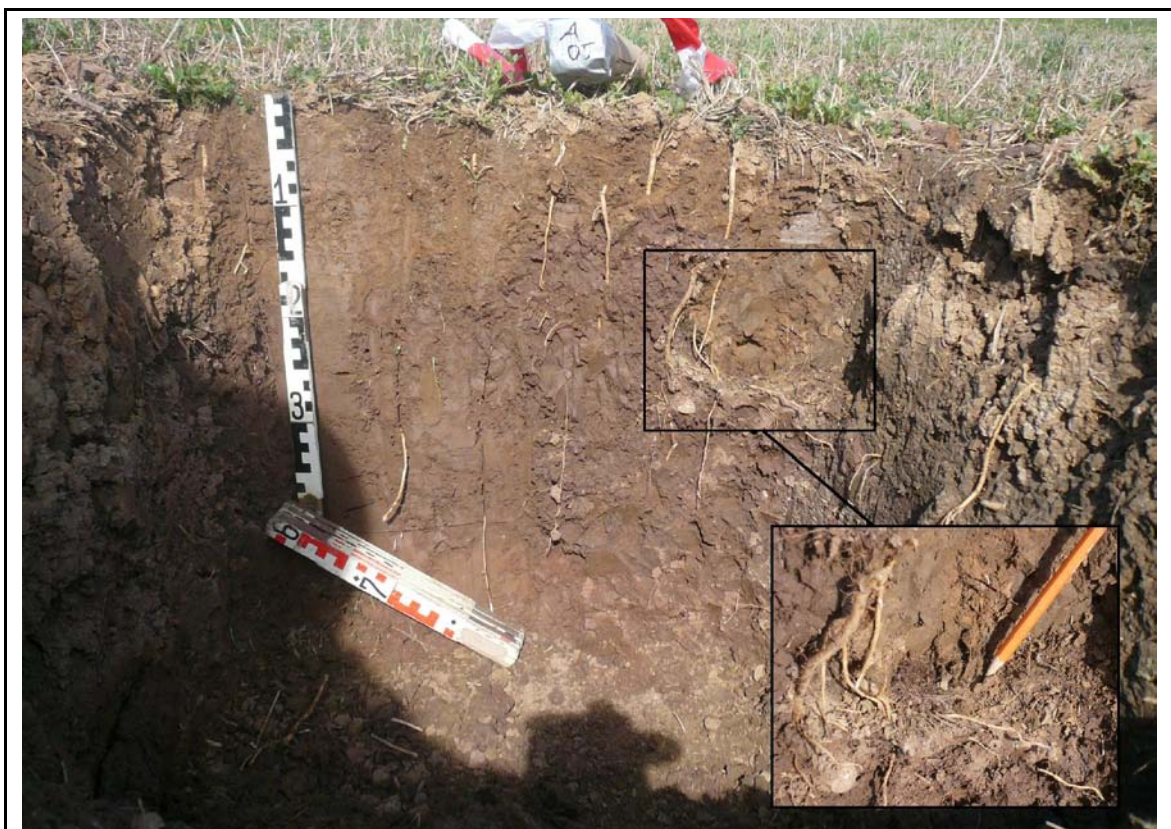
Abbildung 10: Wurzelfilz am Übergang jY-fAp. Links im Profil A-05 ist der Übergang weniger scharf und stellt kein erkennbares Wurzelhindernis dar. (DENGLER 2008)

Im Süden der Teilfläche A weisen A-04 und A-05 (Abb. 10) scharfe Übergänge auf, die von unverrottetem organischem Material geprägt sind. Entlang dieser Kante verlaufen einige Wurzeln horizontal, sie stellt offensichtlich ein Durchwurzlungshindernis dar. Nach Westen hin, in der südlichen Teilfläche B ist zwar kein organisches Material im Übergang zu finden, dennoch deuten horizontal verlaufende Wurzeln ein Hindernis an. Der fAp-Horizont zeigt Gipskeupergrus und ist kalkhaltig.

Ein Wurzelfilz, wie er im Profil vom September 2007 zu sehen war, konnte auf der Untersuchungsfläche nur an einer Stelle in A-05 (Abb. 10) gefunden werden. Meist waren im entsprechenden Tiefenniveau einige Wurzeln horizontal abgelenkt, während sich weitere Wurzeln nach unten hin ausbreiteten. Ein sicherer Zusammenhang zwischen diesen im Profil erkennbaren Durchwurzelungshindernissen und im Eindringwiderstand erkennbaren Übergängen jY-fAp konnte nicht festgestellt werden. In E-01 konnte bei einem deutlichen EW-Anstieg (siehe Abb. 12) zwischen jY und fAp in der Durchwurzelung kein Unterschied ausgemacht werden, der von einer

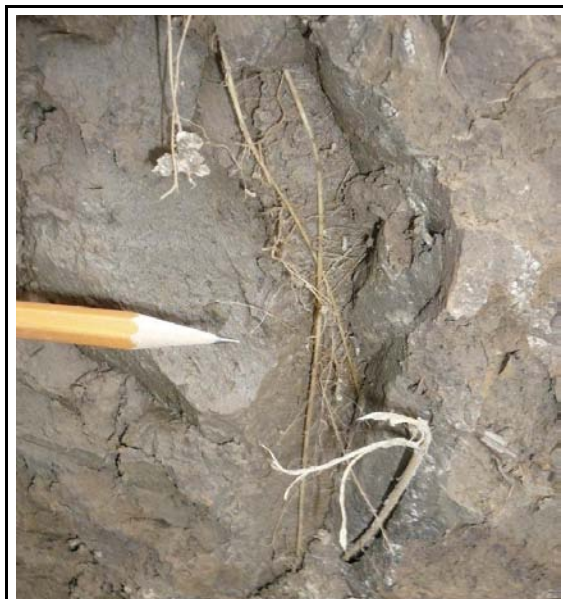
Abbildung 11: Wurzeln entlang von Rissen. In A-01 wurde dies im 35 cm mächtigen Auffüllhorizont in ca. 20 cm Tiefe fotografiert. (DENGLER 2008)

funden. Auch in den Pflugsohlen der Referenzprofile konnte kein Plattengefüge erkannt werden, diese waren als dicht gelagerte Kohärentgefüge anzusprechen. Bei gut ausgeprägten Polyedergefügen mit mittleren und gröberen Aggregaten in den oberen Horizonten war eine deutliche Durchwurzelung entlang von Rissen festzustellen (Abb. 11).

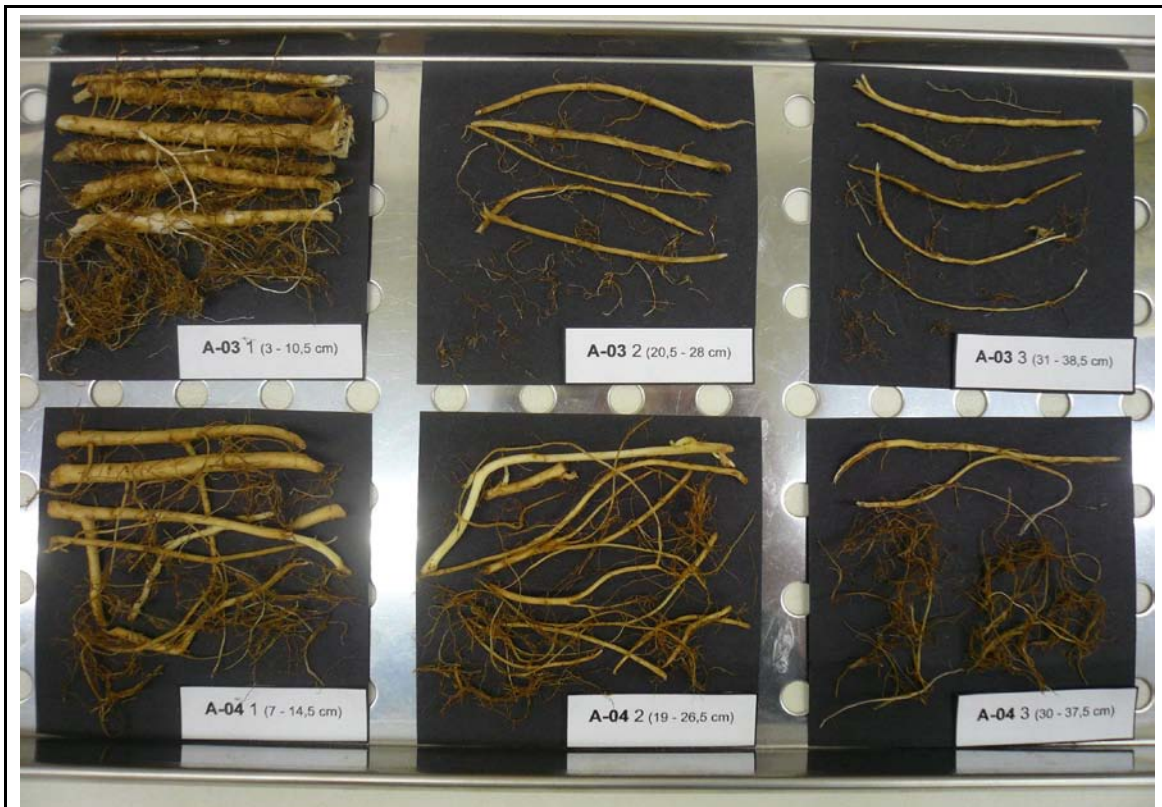
Abbildung 13: Gewaschene, frische Wurzeln der Profile A-03 (oben) und A-04 (unten). Links liegen die oberen Proben, rechts die unteren. Es ist gut erkennbar, dass die Wurzeln in A-04 deutlich verwinkelter sind als in A-03. (DENGLE 2008)

Die größte Wurzelmasse ist erwartungsgemäß in den oberen Bereichen zu finden, nach unten hin nimmt die Wurzelmasse schnell ab. Die Profile zeigen dabei aber deutliche Unterschiede. In A-03, einem Profil mit offensichtlich gutem Anschluss des jY an den fAp, ist die Abnahme nach den ersten cm sehr stark und schwächt sich über die Horizontgrenze hinweg noch deutlich ab. Dagegen ist in A-04, einem Profil mit scharfem, durch organisches Material gekennzeichnetem Übergang, die Abnahme in den oberen Bereichen geringer, dafür ist sie über die Horizontgrenze hinweg deutlich stärker als in A-03.

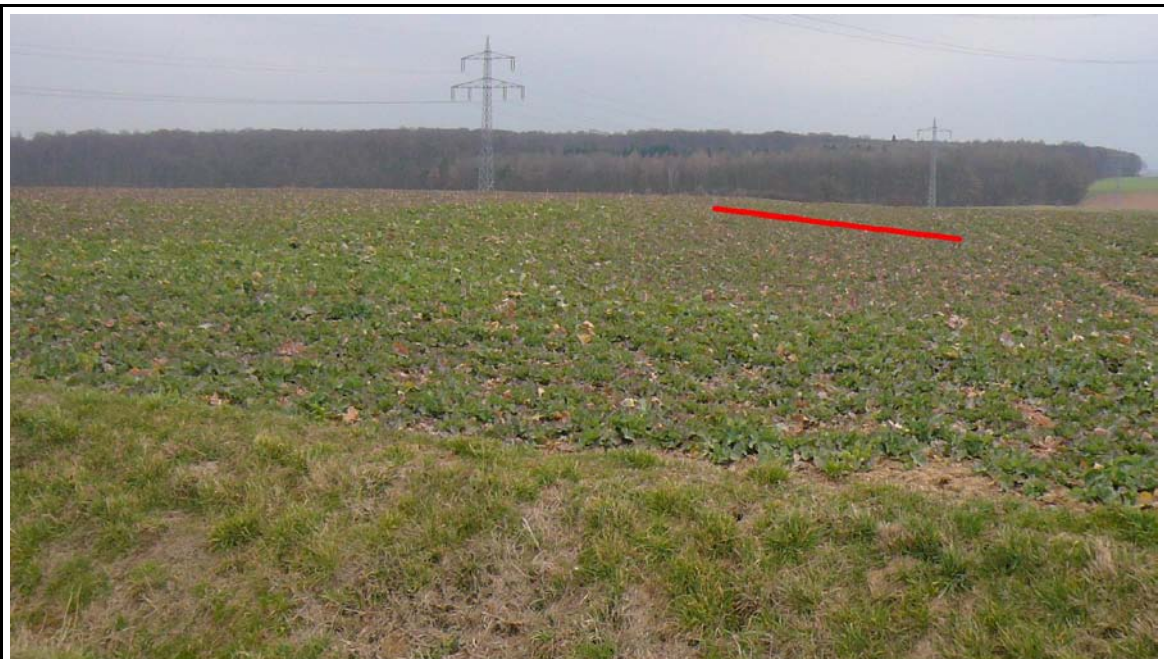
Abbildung 15: Geländestufe am Rand der Auffüllung Enzweihingen. Im Vordergrund zwischen den Hochspannungsmasten kann der Niveauunterschied im Feld erkannt werden (rote Linie). (DENGLER 2008)

Die Ergebnisse in Tabelle 10 zeigen, dass die Auffüllmächtigkeit überall deutlich zu hoch ist. Dies ist auch an einer deutlichen Geländestufe am Rand der Auffüllung (Abb. 15) gut zu erkennen. Eine Auffüllung mit den genehmigten 20 cm würde sich in Gelände kaum abzeichnen. Beim Auffüllmaterial handelt es sich um Oberbodenmaterial, das auf einem verdichteten fAp aufliegt und durch die Bearbeitung nach der Auffüllung und eine möglicherweise mangelhafte Durchführung der Auffüllarbeiten selbst Verdichtungen aufweist. In VGL-B1 und VGL-B3 reichen die Werte des Eindringwiderstands nach den in 5.1.3 genannten Werten am Übergang von jY nach fAp in kritische Bereiche. Schon innerhalb des jY werden mit 2,5 und 3 MPa vergleichsweise hohe Werte erreicht. Der graue, steif-plastische Ton in VGL-B2 wurde bei einer Probebohrung auch in der Nähe von VGL-

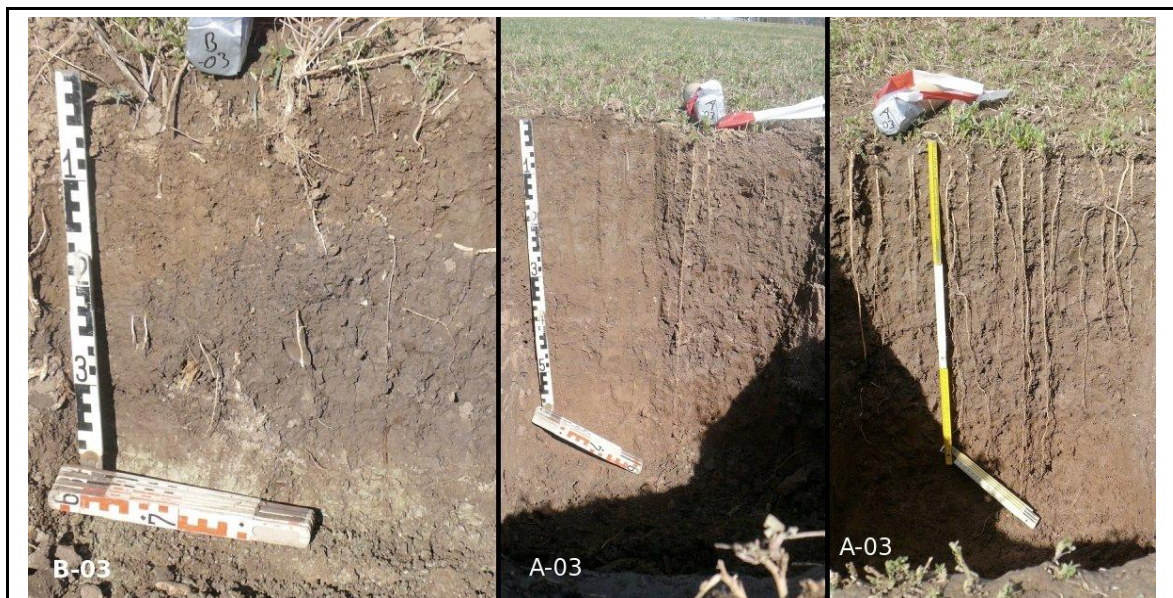
Abbildung 18: Beispielprofile für eine gelungene Oberbodenauffüllung. Im Profil B-03 wurde auf einen geringmächtigen Boden ca. 12-21 cm Oberboden aufgebracht. Im Profil sind keine Dichteunterschiede im Bereich des Übergangs erkennbar, die Durchwurzelung reicht gleichmäßig bis an den Cv-Horizont. C-01 sieht sehr ähnlich aus. In A-03 wurden 23-30 cm Oberboden auf ein mächtigeres Bodenprofil aufgebracht. Auch hier sind keinerlei Verdichtungen in der Auffüllung oder im Übergang zu erkennen. Die Luzernewurzeln sind gerade gewachsen und reichen bis über 75 cm hinab. (Fotos: DENGLER 2008, ganz rechts: JAENSCH 2008)

Die Profile lassen sich in räumlich getrennte Gruppen zusammenfassen. Im Norden der Teilfläche A finden sich vergleichsweise mächtige Auffüllungen, die aber gut durchwurzelt sind. Auch B-01 und B-02 können zu dieser Gruppe gerechnet werden, sie zeigen ebenfalls eine gute Durchwurzlung in den fAp hinein. Allerdings zeigen sie ein kalkhaltiges Auffüllmaterial. B-02 ist die geringmächtigste Auffüllung. A-03 kann ebenfalls in diese Gruppe gerechnet werden. Die Auffüllung ist gut mit dem fAp verbunden, nur an dem Farbunterschied kann ein Übergang ausgemacht werden. Die Luzernewurzeln reichen hier gerade gewachsen bis in über 70 cm Tiefe (Abb. 18).

Mehrere Beispiele, wie eine Oberbodenauffüllung funktionieren kann und nach den Vorgaben der Behörden und Planer auch funktionieren soll, konnten auf der Fläche Bühl betrachtet werden (Abb. 18). Als Anzeichen für eine gute Verbindung von Auftrags-

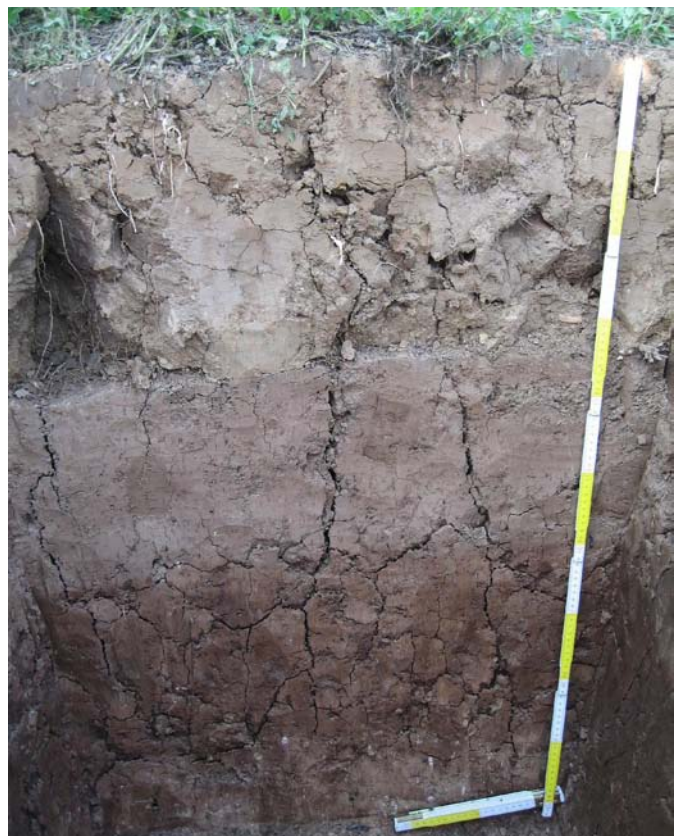
*Abbildung 19: Profil vom September 2007. Erkennbar sind der scharfe Übergang jY-fAp mit Wurzelfilz und die dicht gelagerten jY- und Ap-Horizonte. (KÖSEL 2007)*

Ein im September 2007 gegrabenes Profil (Abb. 19) zeigte nicht nur die mit 35 cm im Vergleich zu den genehmigten 20 cm deutlich zu hohe Auftragsmächtigkeit, sondern auch auffällig verdichtete und scharf voneinander abgegrenzte Auftrags- und alte Ap-Horizonte, ein Wurzelwachstum, das nur entlang von Rissen stattfand und sogar einen Wurzelfilz entlang der Horizontgrenze. Von einer Verzahnung der Horizonte kann hier nicht gesprochen werden. Vorab waren im Juni 2007 bei einer flacheren Grabung ebenfalls Verdichtungsmerkmale mit Luftmangel und Rostflecken aufgefallen. Diese Befunde sprachen gegen eine erfolgreiche Auffüllung. Es muss aber bedacht werden, dass diese nur auf einer kleinen, in Gemeindeeigentum befindlichen Teilfläche durchgeführt wurden. Da zudem nicht klar war, ob sich diese Stelle im Bereich einer Baustraße befand, konnte keine repräsentative Aussage über die gesamte Auffüllfläche abgeleitet werden. Von die-

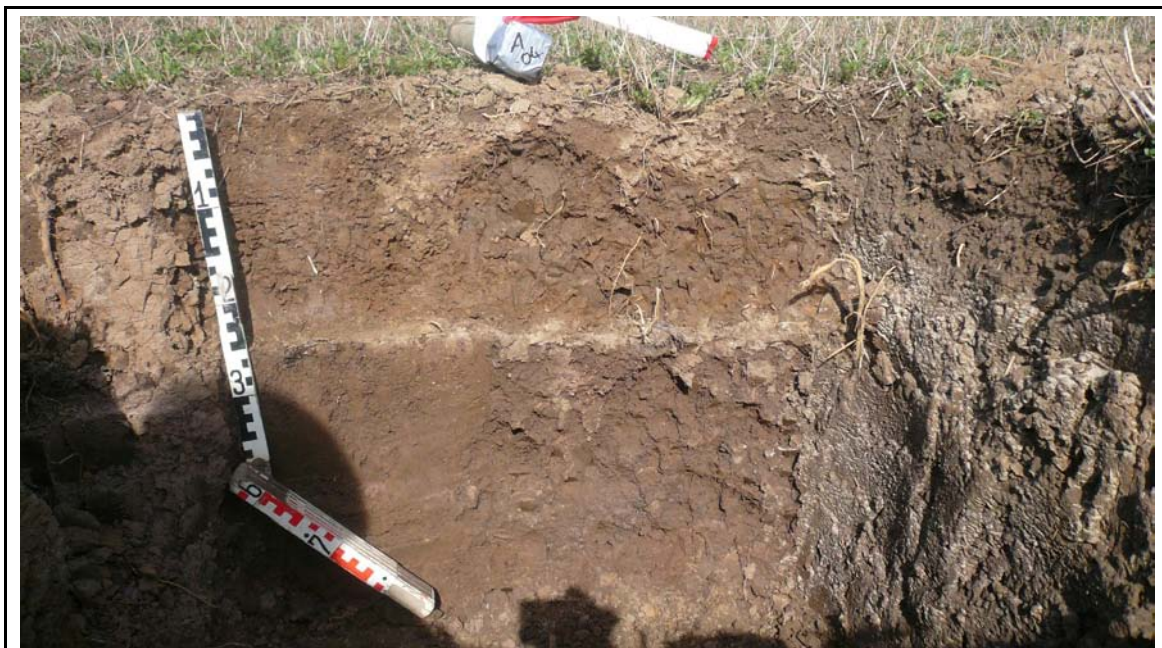
Abbildung 20: Profil A-04 mit scharfer Kante im Übergang jY-fAp. Die Kante wird nach der Auffüllung durch unverrottetes organisches Material gebildet. (DENGLER 2008)

chen vor den Auffüllarbeiten eine solche Kante verursacht. Ein Abgleich mit dem Landratsamt vorliegenden Informationen zur Flächennutzung (mündliche Mitteilung, SCHMALZRIED) sowie den Unterlagen des Planungsbüros (ÖPF 2006a:11f) ergab für Flächen, auf denen die genannten Kanten gefunden wurden, unterschiedliche Voraussetzungen: Vertreten waren Flächen mit Sommerweizenanbau, Winterweizenanbau sowie Stilllegungsflächen. Die Stilllegungsflächen waren vor der Auffüllung gemulcht worden, die anderen Flächen konnten ohne weitere Vorbereitung aufgefüllt werden, da dies nach der Ernte im Herbst durchgeführt wurde. Die Gründe für unverrottetes organisches Material im Übergang können nicht einer bestimmten Flächenvorbereitung zugeordnet werden. Da die Untersuchungen zu Beginn der zweiten Vegetationsperiode stattfanden, ist insgesamt zu erwarten, dass die Wurzeln bis zum Ende des vorgesehenen 3-jährigen Anbaus von Luzerne noch weiter wachsen werden und Horizontgrenzen weiter auflockern können.
