# **Experimentelle und numerische Untersuchungen zur fertigungsbedingten Entstehung von Fehlern in Mischschweißverbindungen**

Von der Fakultät Energie-, Verfahrens- und Biotechnik der Universität Stuttgart  
zur Erlangung der Würde eines Doktor-Ingenieurs (Dr.-Ing.)  
genehmigte Abhandlung

Materialprüfungsanstalt (MPA) Universität Stuttgart

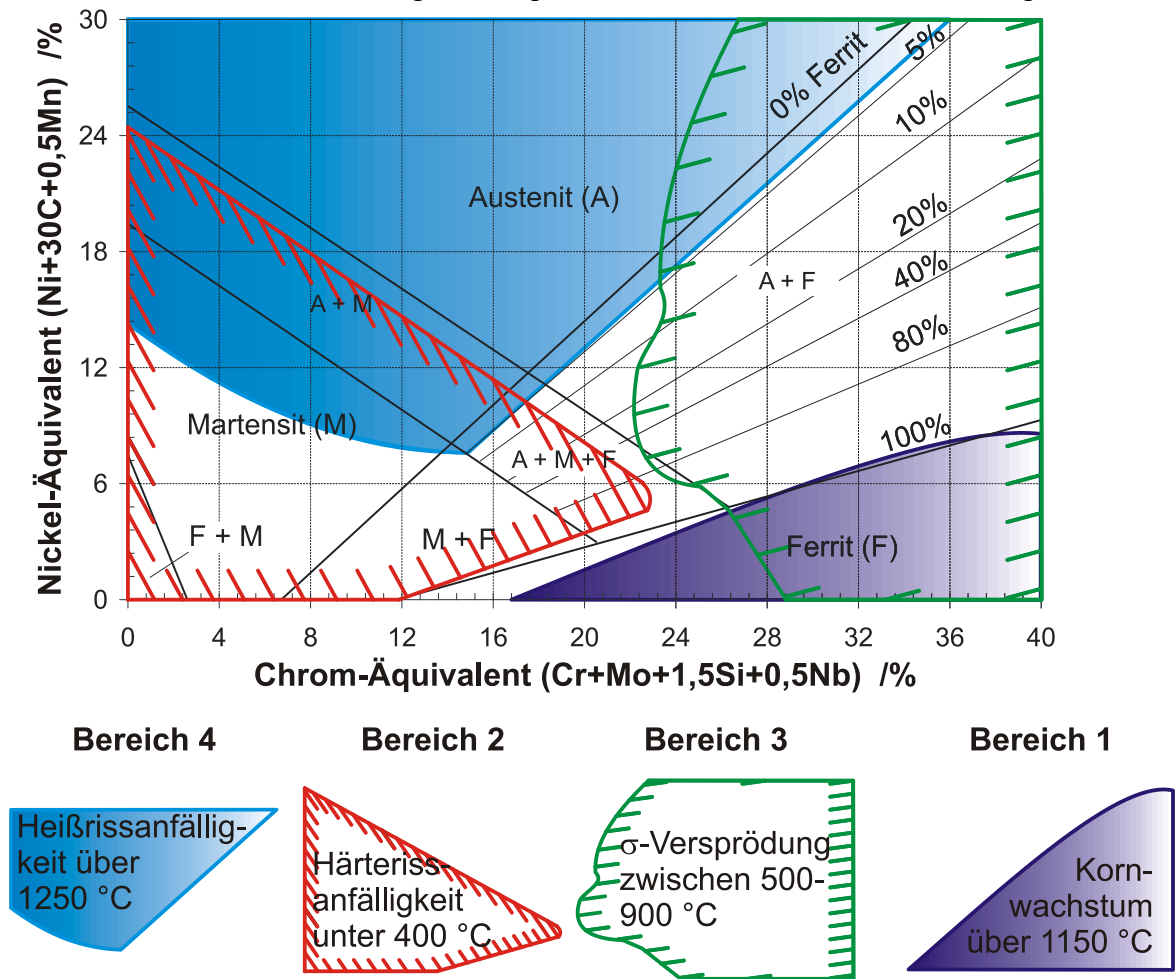
**Bild 2.3:** Durch Bystram erweitertes Schaeffler-Diagramm mit Grenzlinien für die Gefährdung des Schweißgutes durch Kornwachstum, Kaltrissanfälligkeit,  $\sigma$ -Versprödung bei Wärmebehandlung und Heißrissanfälligkeit [12]

Als werkstoffkundliche Besonderheit im Bereich der aufgetretenen Ablösung sind Heißrissbildung (vgl. erweitertes Schaeffler-Diagramm nach Bystram, Bild 2.3), größere Anteile an Martensit in der ersten Lage der Pufferung, fehlender  $\delta$ -Ferritgehalt sowie ein (schwach ausgeprägter) Karbidsaum festgestellt worden. Somit lagen die in [1] genannten Kriterien für die Begünstigung von Disbonding vor.

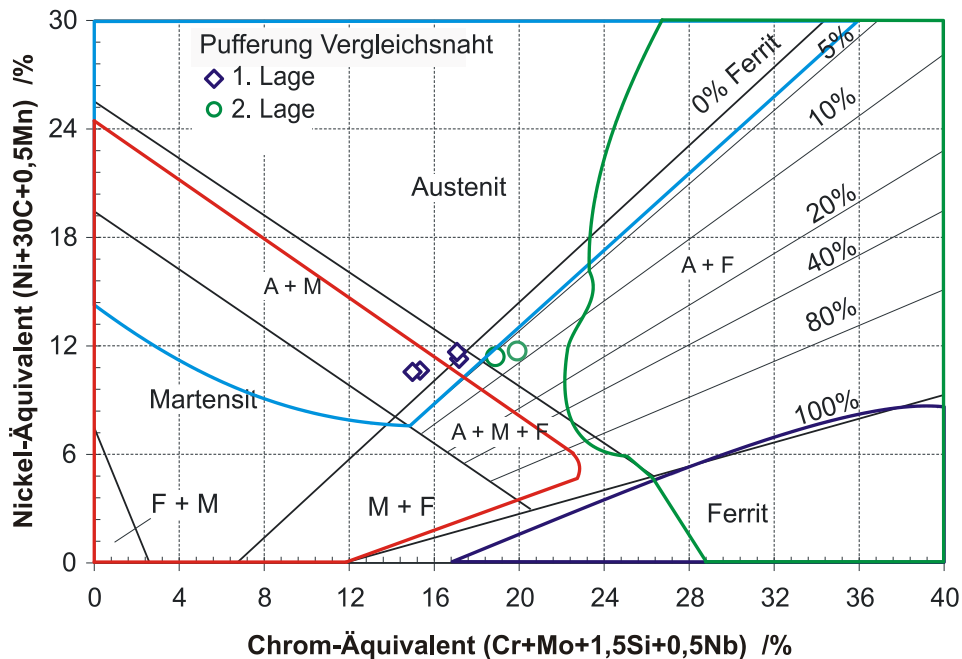
**Bild 3.5:** Erwartete Gefügeanteile gemäß Schaeffler-Diagramm in der Vergleichsnaht

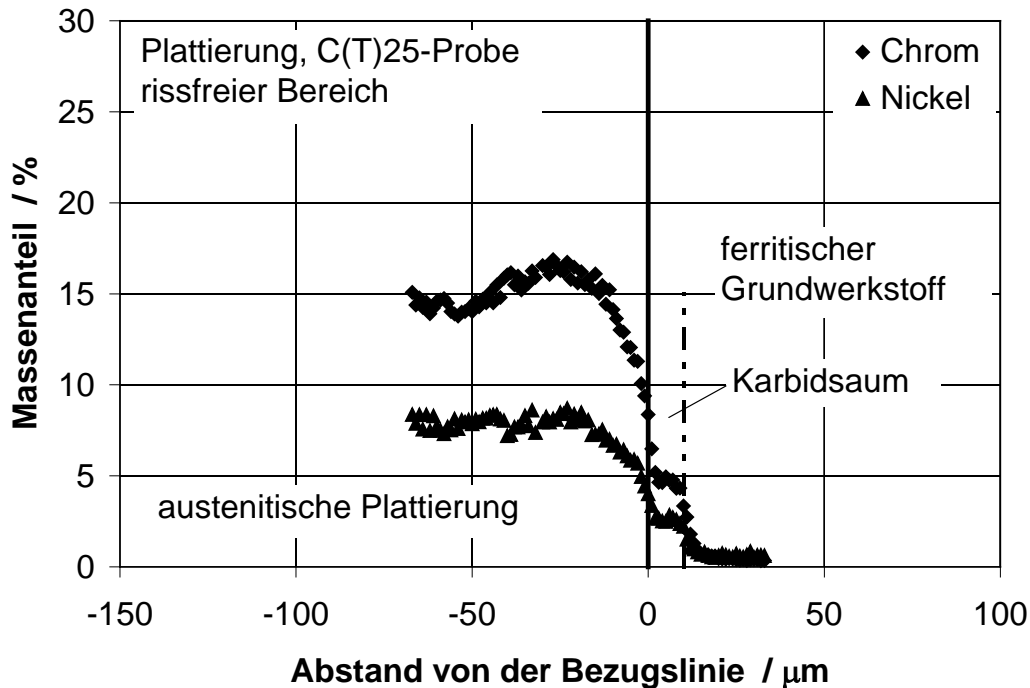
**Bild 3.14:** Verlauf der Chrom- und Nickel-Gehalte senkrecht zur Schmelzlinie

Die Mikroanalyse zeigt einen deutlich flacheren Übergang vom hoch chrom-/nickelhaltigen Austenit zum ferritischen Grundwerkstoff, Bild 3.14, als im rissbehafteten Bereich, vgl. Bild 3.11.

Im rissfreien Bereich liegt demnach ein größerer Werkstoffbereich vor, der Verformungen aufnehmen kann. Die Chrom- und Nickel-Gehalte sind jedoch weitgehend identisch. Im rissfreien Bereich liegt die Bezugslinie am Übergang vom austenitischen Werkstoff der Pufferung zum Karbidsaum, weshalb bei positiven Abstandswerten von der Bezugslinie bis ca. 10  $\mu\text{m}$  noch erhöhte Chrom- und Nickel-Anteile vorhanden sind, da der Karbidsaum durch Kohlenstoffdiffusion in den Austenit hinein entstanden ist und dieser Bereich somit dem austenitischen Werkstoff zuzuordnen ist. Entsprechend dem Schaeffler-Diagramm werden praktisch die gleichen Gefügeanteile erwartet wie im Rissbereich, vgl. Tabelle 3.4.

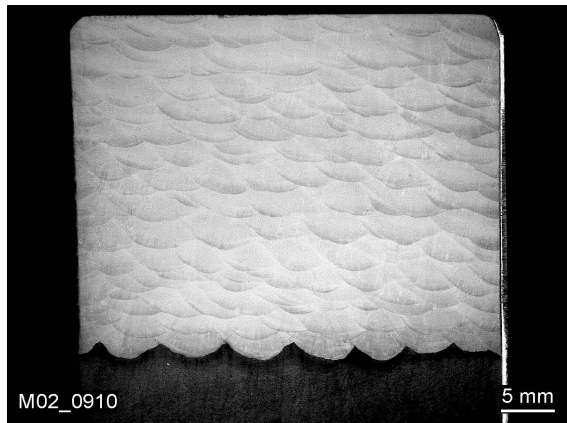
[Bild 4.34](#): Pufferung P2 mit Nickel-Basis Elektrode geschweißt

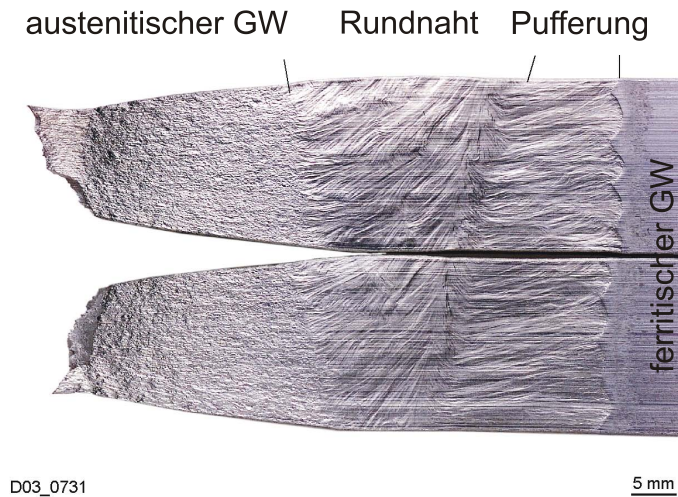
Bild 4.52: Integralzugprobe mit Bruch im Grundwerkstoff des austenitischen Rohres

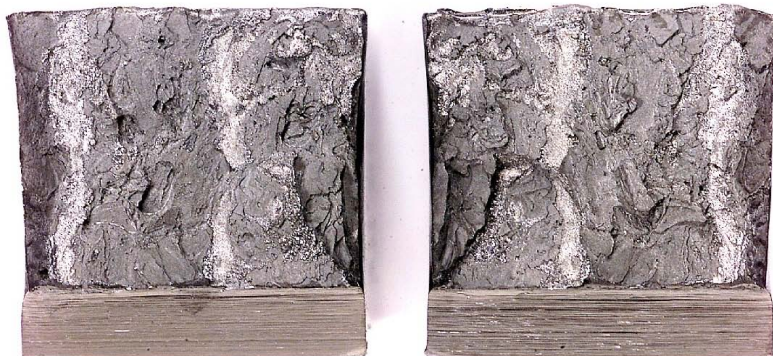
**Bild 4.71:** Kerbschlagbiegeprobe aus dem Interface der austenitischen Pufferung P1, Kerbschlagarbeit 28 J

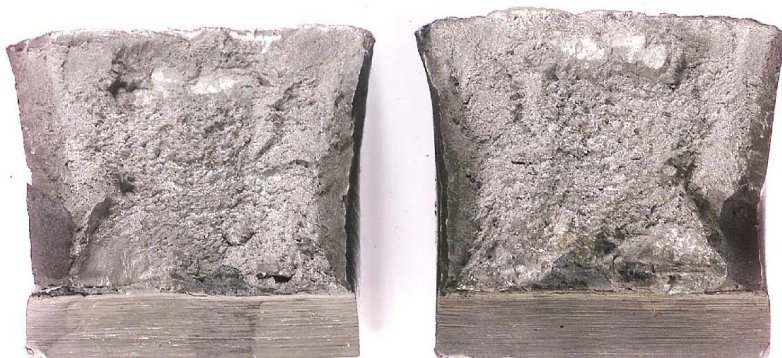
Bild 4.79: Kerbschlagbiegeprobe aus dem Interface der Nickel-Basis Pufferung P2, Kerbschlagarbeit 90 J
