VIII TRAVAUX DE RESTAURATION ET D'ENTRETIEN (1903 – 1992)

VIII.2 LES TRAVAUX D'ENTRETIEN JUSQU'À LA PREMIÈRE GUERRE MONDIALE

VIII.3 LES TRAVAUX ENTRE LES DEUX GUERRES

VIII.3.3 Les restaurations des parties hautes du chœur

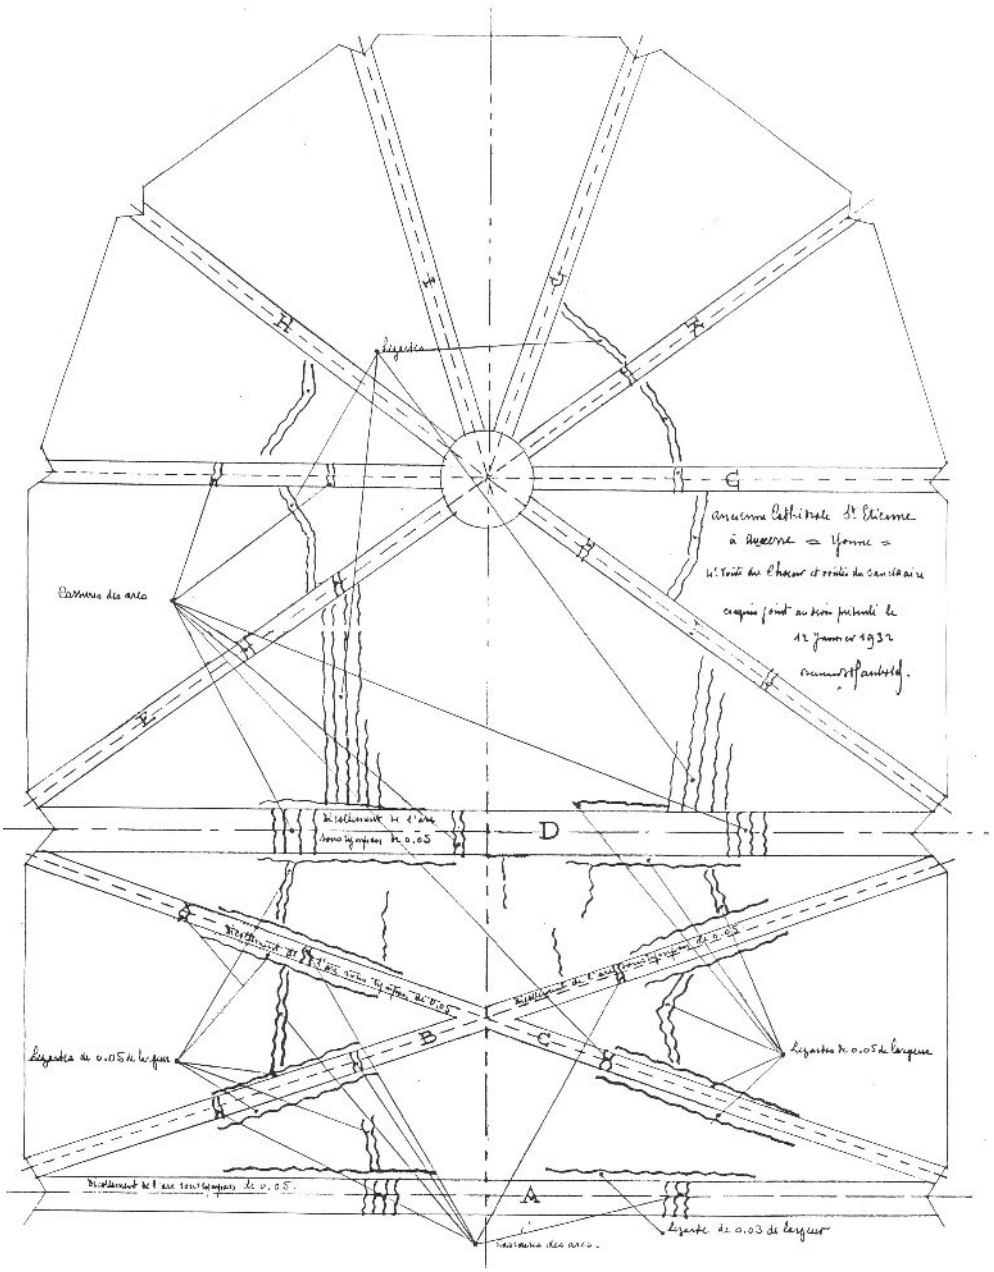
236. Croquis d'état des voûtes du sanctuaire établi par Haubold en 1932

Le 3 janvier 1931 Haubold présenta son devis ramené à la somme de 41.682,23 F qui ne comprenait que la restauration de la 4^{e} travée précédant le sanctuaire. Le devis fut approuvé par le ministre le 24 janvier suivant et les travaux d'exécution furent confiés à l'entreprise Albert Chatignoux de l'Isle d'Adam (Seine & Oise). L'établissement de l'échafaudage avait permis à l'architecte de se rendre compte de l'état des voûtes. Après l'enlèvement des badigeons et de la vieille peinture, Haubold put constater des déformations des arcs et des claveaux brisés ou écrasés, ainsi que de nombreux décollements et des lézardes qui apparaissaient sur les voûtes (voir croquis ci-après). Le résultat de ces examens était donc

plus grave que supposé. En conséquence, il fallut arrêter les travaux pour actualiser le devis approuvé, en y intégrant les voûtes du sanctuaire (406).

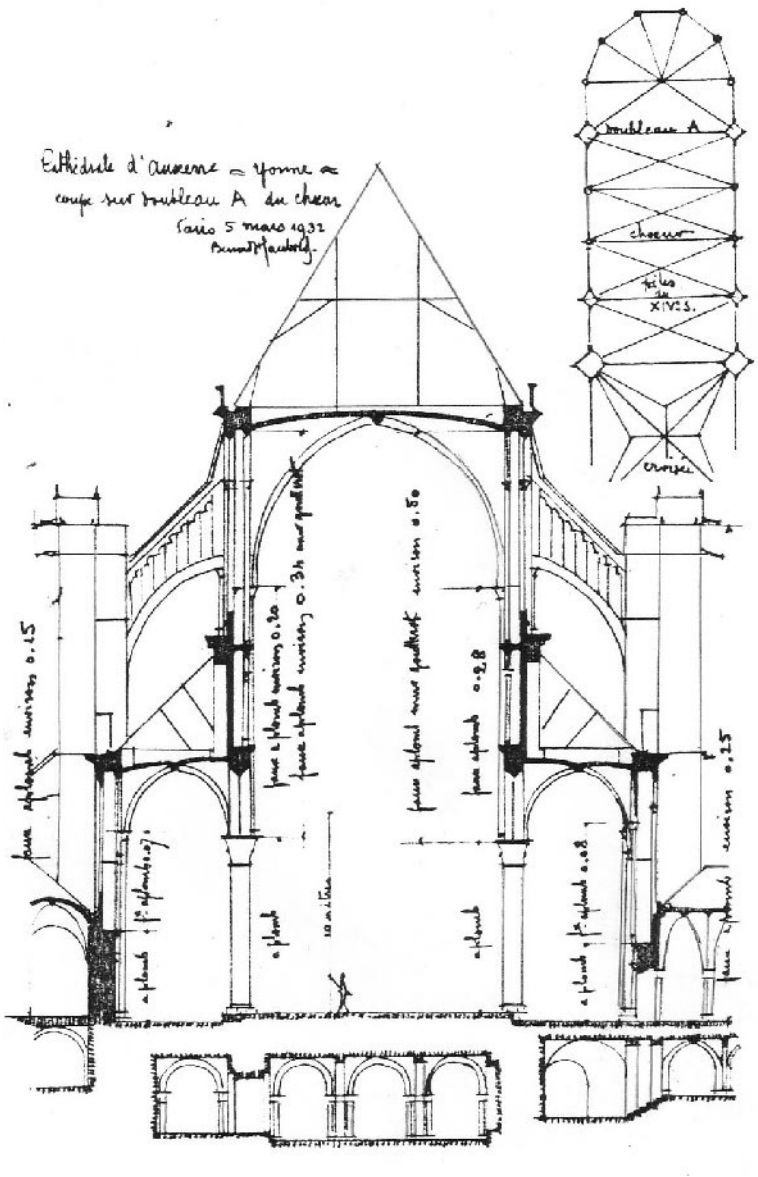
237. Coupe sur le doubleau du sanctuaire, dessinée par Haubold le 5 mars 1932

Haubold jugea assez difficile de déterminer la cause exacte de ces désordres. La coupe qu'il présenta à la commission des Monuments Historiques (voir ci-après) fit ressortir que les murs gouttereaux sur une hauteur d'environ 20 mètres déversaient de 34 cm au nord et de 50 cm au sud. Les piliers, dans la hauteur des bas-côtés, étaient à l'aplomb et le dévers se produisit au-dessus, atteignant son maximum dans la hauteur de la butée des arcs-boutants. Cependant, les contreforts extérieurs montraient peu de hors d'aplomb, soit 15 cm au nord et 25 cm au sud. Pourtant, Haubold ne put constater aucun mouvement jusqu'alors apparu sur les piliers, ni sur les murs gouttereaux, arcs-boutants et contreforts. En outre, il supposa que les voûtes n'avaient jamais été restaurées hormis les calfeutrements, rejointoiements et badigeons qu'il avait constatés.

Haubold ne savait pas expliquer la cause véritable des désordres des voûtes. D'un côté, il se demandait s'il se trouvait en présence des désordres qui avaient leur origine au XIVe siècle, lorsqu'on avait dû reprendre en sous-œuvre le pilier B pour le renforcer à la suite de tassements. D'un autre côté, il se demandait si les désordres résultaient de l'époque de la restauration des arcs-boutants et des contreforts du chœur, où l'on s'était contenté de boucher seulement les crevasses des voûtes (407).
Étonnamment, il n'avait pas trouvé d'indications précises à ce sujet. Pourtant, ces restaurations avaient bien été décrites par les Piéplu dans le cadre des restaurations et consolidations de 1866 à 1875 (voir pages 151-168). En effet, les Piéplu avaient fait restaurer tous les éléments portants à l'extérieur du chœur sans s'occuper des voûtes hautes.

M. Ruprich-Robert, dans son rapport à la commission des Monuments Historiques du 6 juin 1932, formula son avis en confirmant la nécessité d'une remise en état des voûtes, aucun mouvement n'ayant été constaté ailleurs que dans celles-ci. Le devis actualisé relatif aux travaux pour la restauration de la 5e

voûte et de la partie rayonnante de l'abside ainsi que la restauration de la 4e voûte s'élevait à 119.473,09 F. Ce devis fut approuvé le 29 juin 1932. Les travaux commencèrent aussitôt par la remise en état du gros arc-doubleau à l'entrée du sanctuaire. La mise sur cintres des arcs diagonaux et des deux branches du petit doubleau joignant la clef centrale du sanctuaire, la restauration de tous les arcs et des voûtains du sanctuaire, ainsi que la restauration des arcs et des voûtains de la 4e travée fut répartie sur deux exercices en 1933 et 1934 (408) (voir plans ci-après).
