### 5.1. Beschreibung der Messobjekte

## **5.2. Messergebnisse**

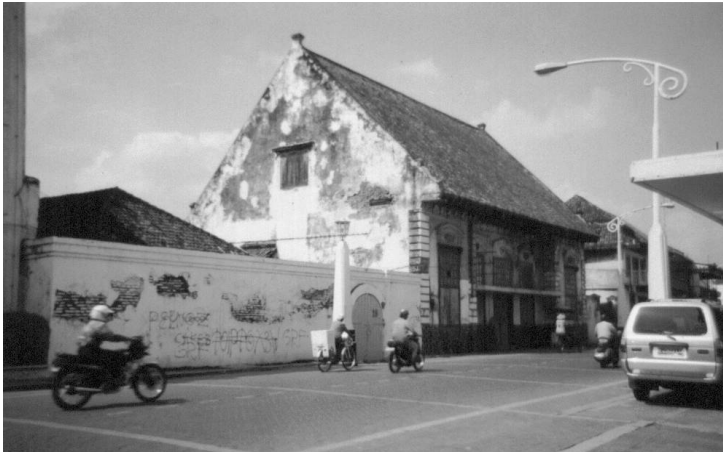
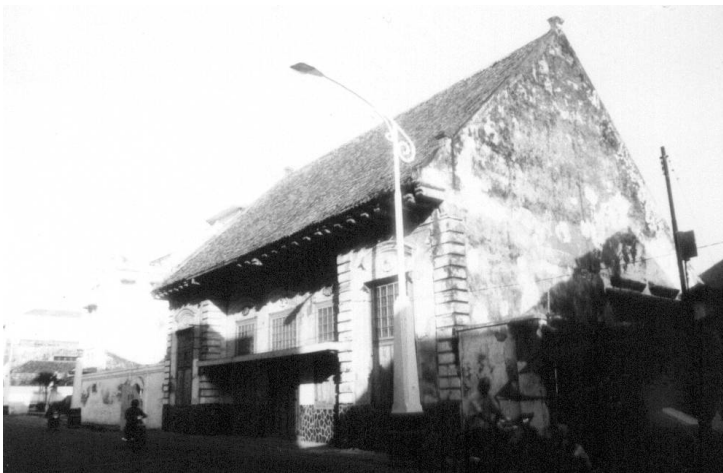
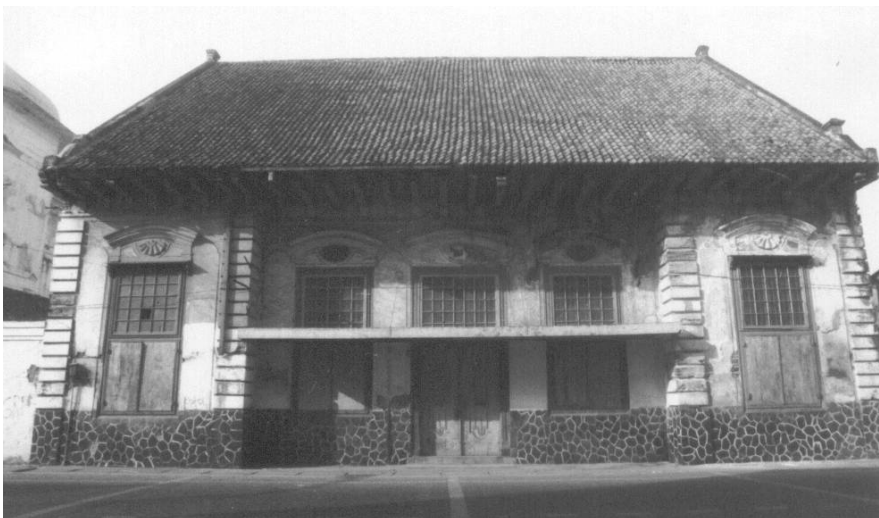
Abb. 50: Westseite des Wohnhauses (Gebäude A1)

Abb. 51: Ostseite des Wohnhauses (Gebäude A1)

Abb. 52: Nordseite des Wohnhauses (Gebäude A1)

Der schlechte Bauzustand ist daran erkennbar, dass die Wände unter starkem Pilzbefall leiden und der Verputz sich abschält. Obwohl dieses Gebäude noch nicht an das feucht-tropische Klima angepasst ist, könnte mit einer guten Instandhaltung darin deutlich gesünder gewohnt werden. Die Stadtverwaltung sollte daher mehr Geldmittel zur Instandsetzung dieses Gebäudes aufwenden. Die Dachaufsicht, der Grundriss und Schnitt von diesem Gebäude sind aus Abb. 54 bis 56 ersichtlich.

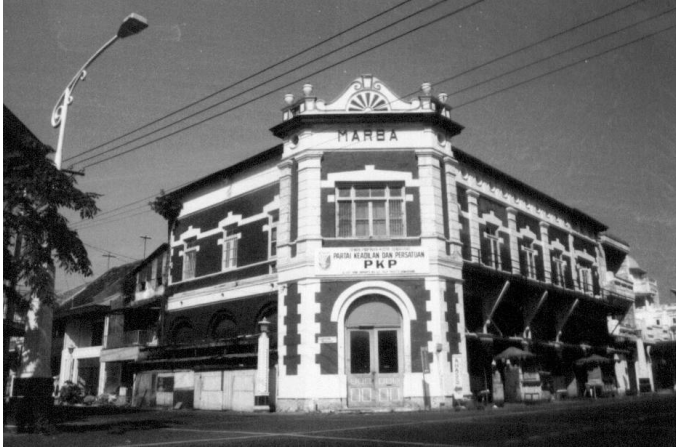
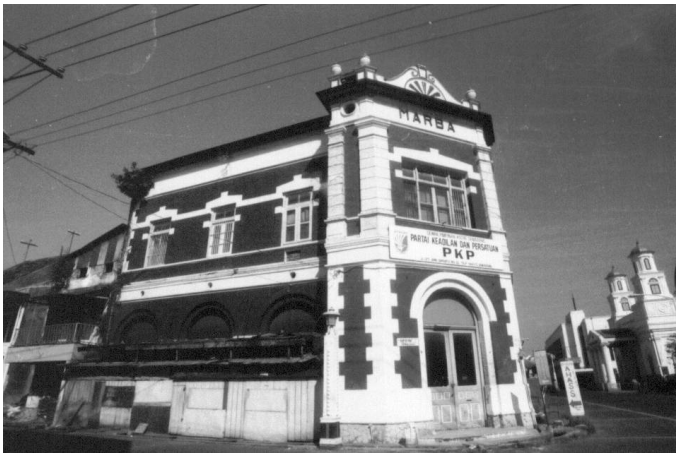
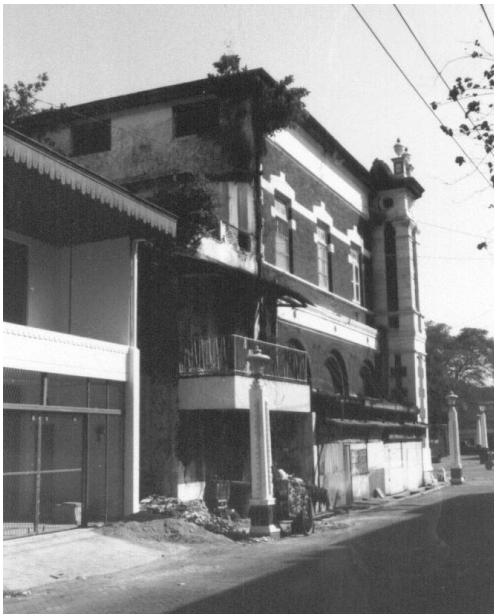
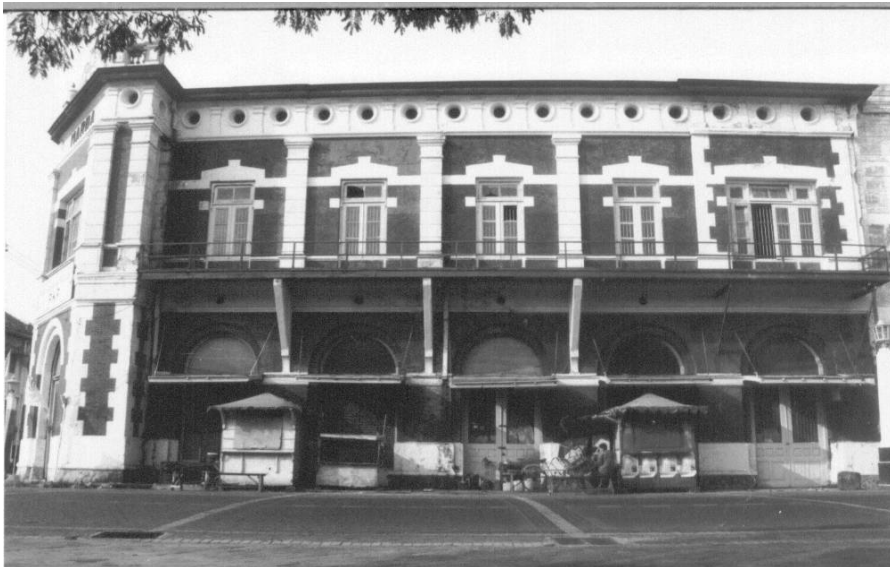
Abb. 58: Nordostseite des „Marba“-Büros (Gebäude A2)

Abb. 59: Ostseite des „Marba“-Büros (Gebäude A2)

Abb. 60: Südseite des „Marba“-Büros (Gebäude A2)

Abb. 61: Nordseite des „Marba“-Büros (Gebäude A2)

Es gibt einige Kioske vor der östlichen und nördlichen Hauswand, die die Belüftung verhindern. Auf der Westseite gibt es ein Gebäude, das mit diesem Gebäude zusammengebaut ist. Deswegen findet keine Ventilation auf dieser Seite statt. Das Regenwasser greift an der Wand im Obergeschoss an, da es keinen Dachüberstand gibt. Die Dachaufsicht, den Grundriss im Erdgeschoss, Obergeschoss und den Schnitt von diesem Gebäude kann man aus den Abb. 63 bis 66 ersehen.

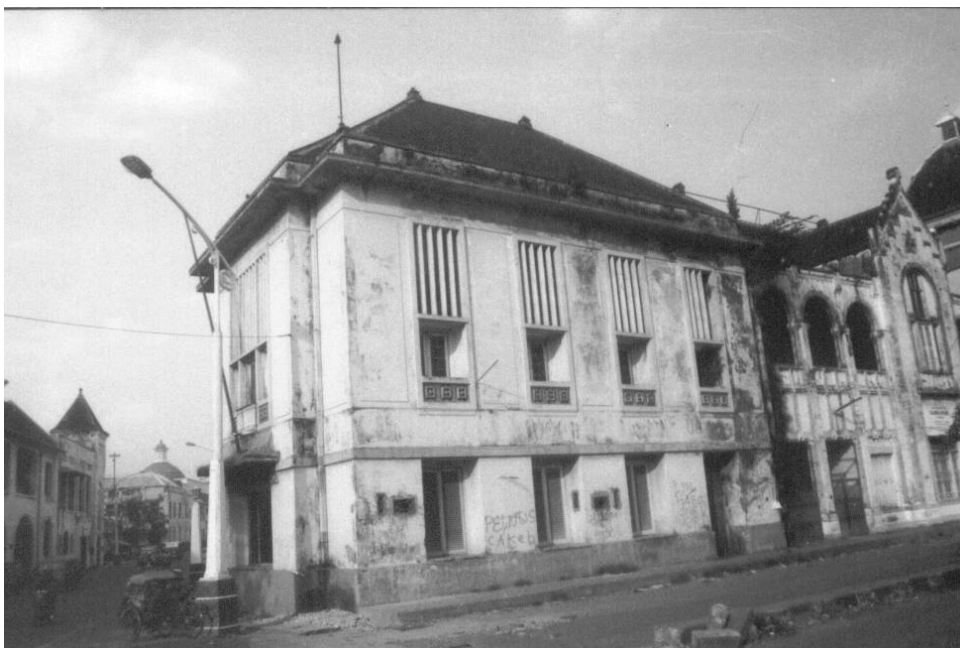
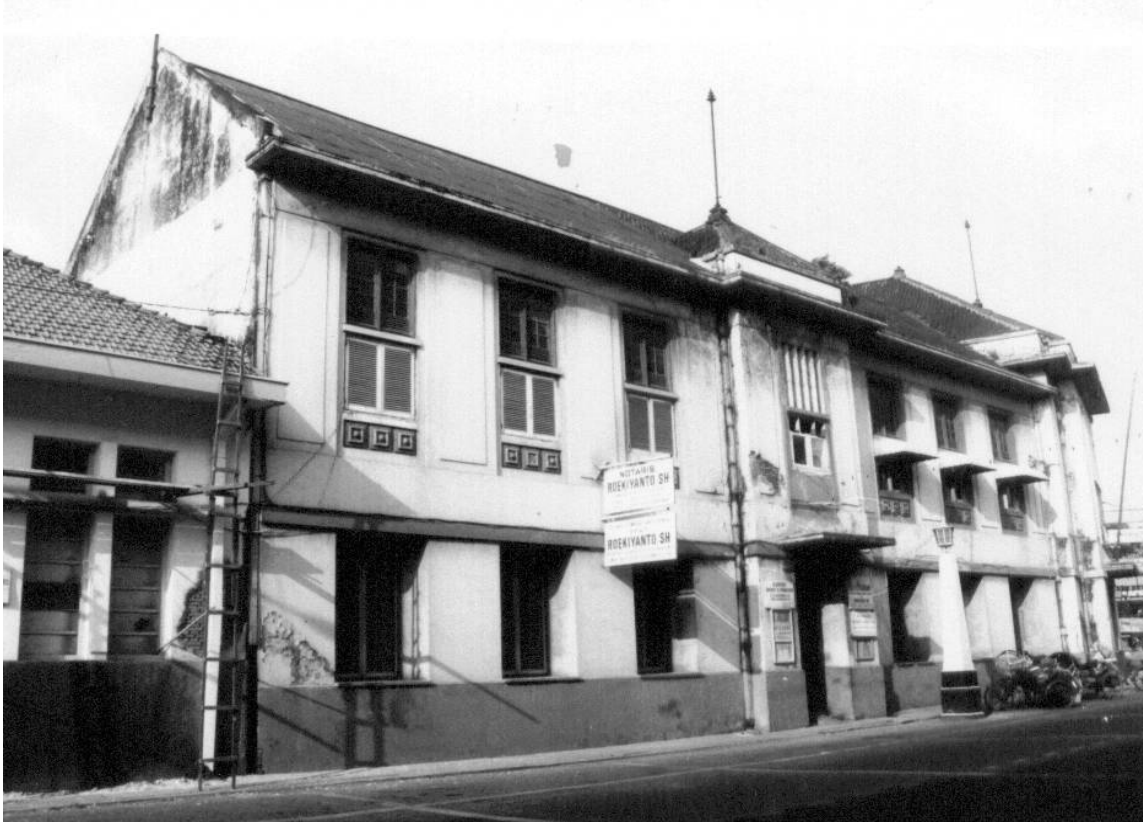
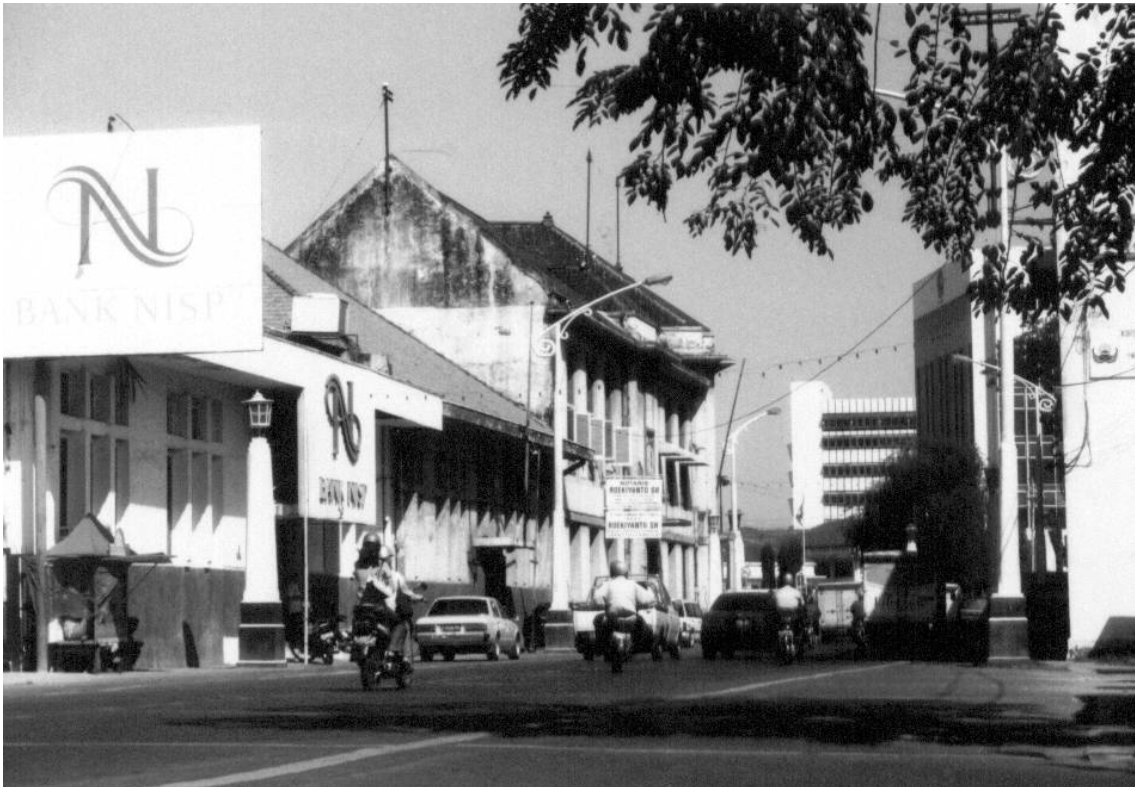
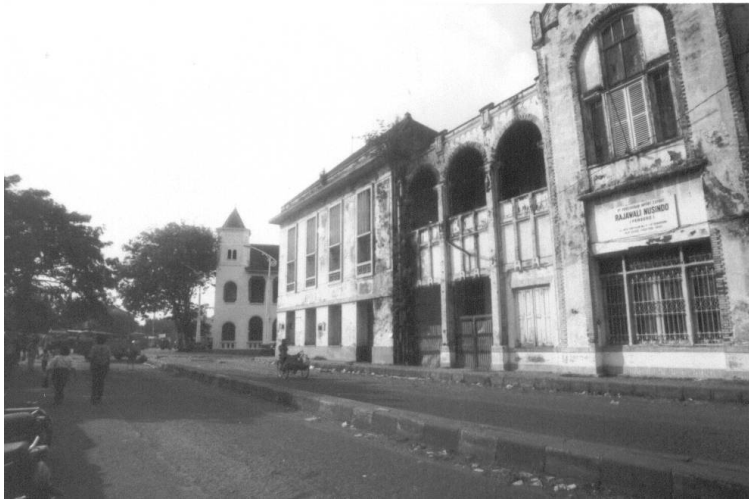
Abb. 67: Westseite des Rechtsanwaltsbüros (Gebäude B3)

Abb. 68: Nordseite des Rechtsanwaltsbüros (Gebäude B3)

Abb. 69: Ostseite des Rechtsanwaltsbüros (Gebäude B3)

Abb. 70: Südseite des Rechtsanwaltsbüros (Gebäude B3)

Es besteht ein großer Unterschied zwischen den Wänden im Erdgeschoss und im Obergeschoss: Im Erdgeschoss wird eine zweischalige Wand mit Luftabstand verwendet und im Obergeschoss dagegen eine einschalige Wand. Auch beim Sonnenschutz der Fenster gibt es einen Unterschied, weil im Obergeschoss eine Jalousie, aber im Erdgeschoss keine solche vorhanden ist. Die Dachaufsicht, den Grundriss Erdgeschoss und Obergeschoss und den Schnitt dieses Gebäudes kann man aus den Abb. 71 bis 74 ersehen.

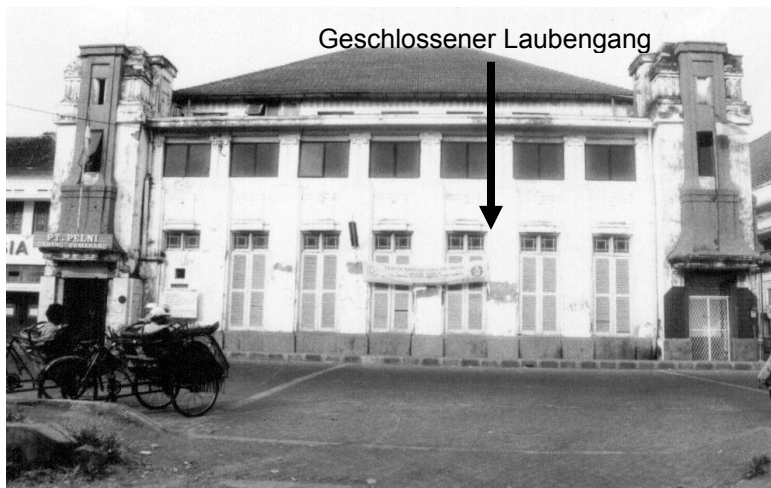
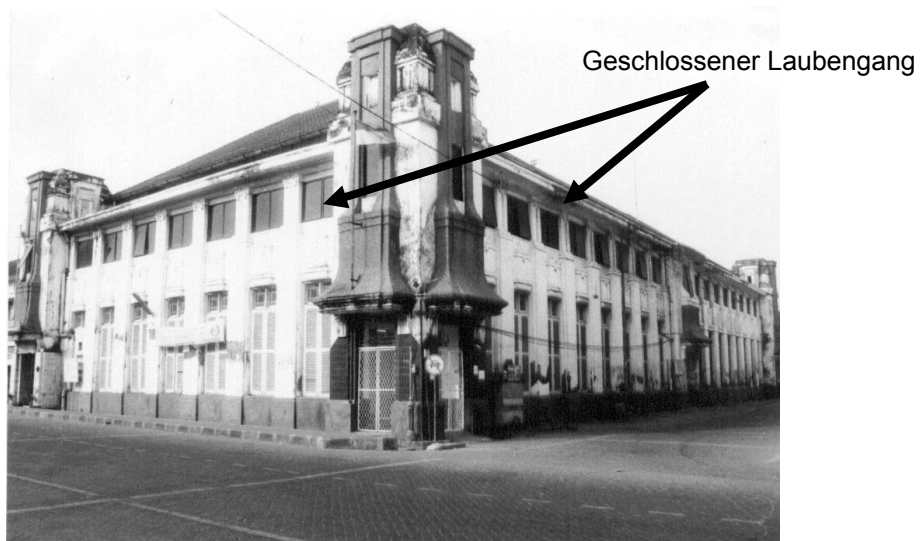
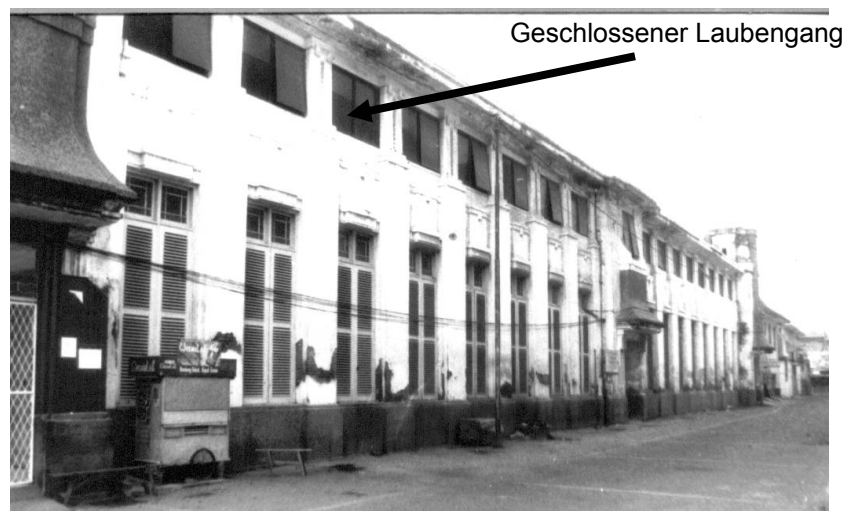
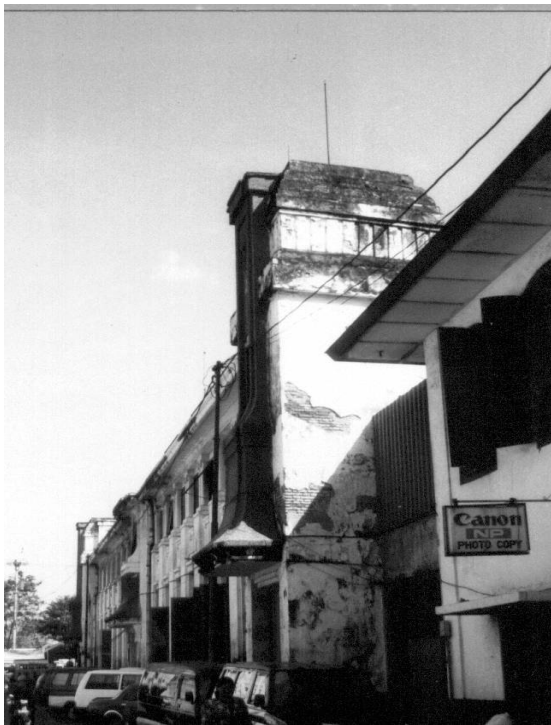
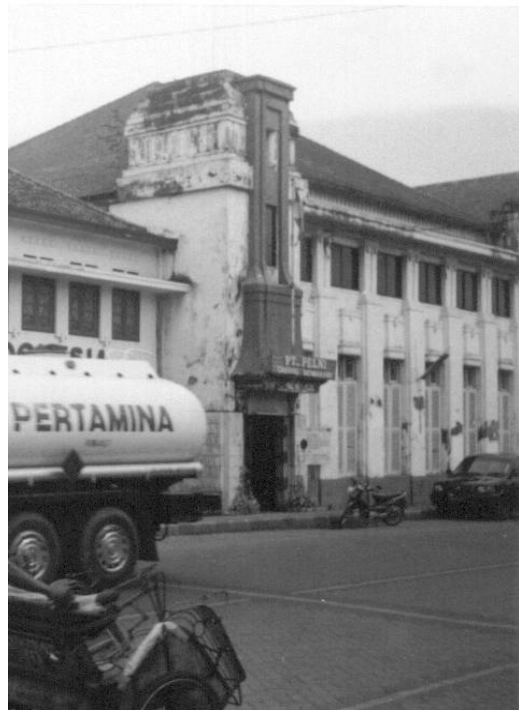
Abb. 75: Westseite des „P.T. Pelni“-Büros (Gebäude B4)

Abb. 76: Südwestseite des „P.T. Pelni“-Büros (Gebäude B4)

Abb. 77: Südseite des „P.T. Pelni“-Büros (Gebäude B4)

Abb. 78: Ost-Teil des „P.T. Pelni“-  
Büros (Gebäude B4)

Abb. 79: Nord-Teil des „P.T. Pelni“-  
Büros (Gebäude B4)

Dieses Gebäude wird nicht richtig unterhalten, besonders an der nördlichen Seite. Im Westen sind die Fenster immer geschlossen. Die Dachaufsicht, der Grundriss im Erdgeschoss und Obergeschoss und der Schnitt von diesem Gebäude können aus den Abb. 81 bis 84 ersehen werden.

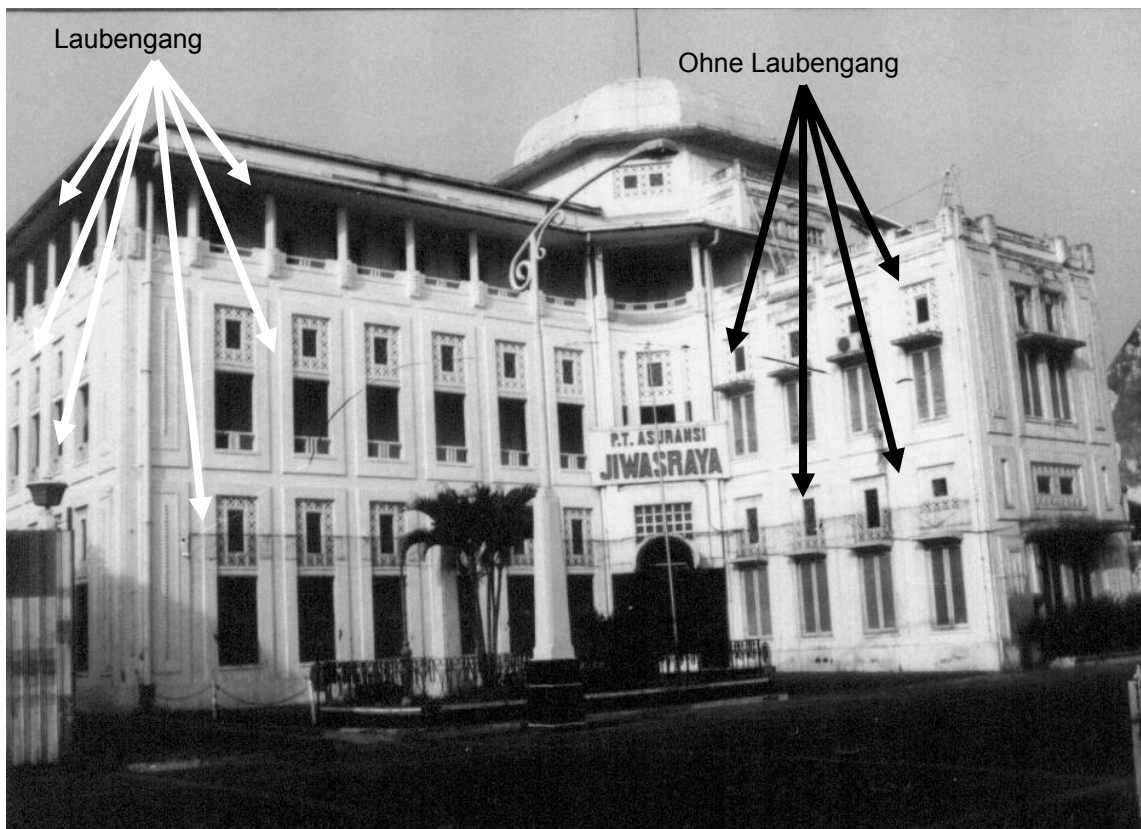
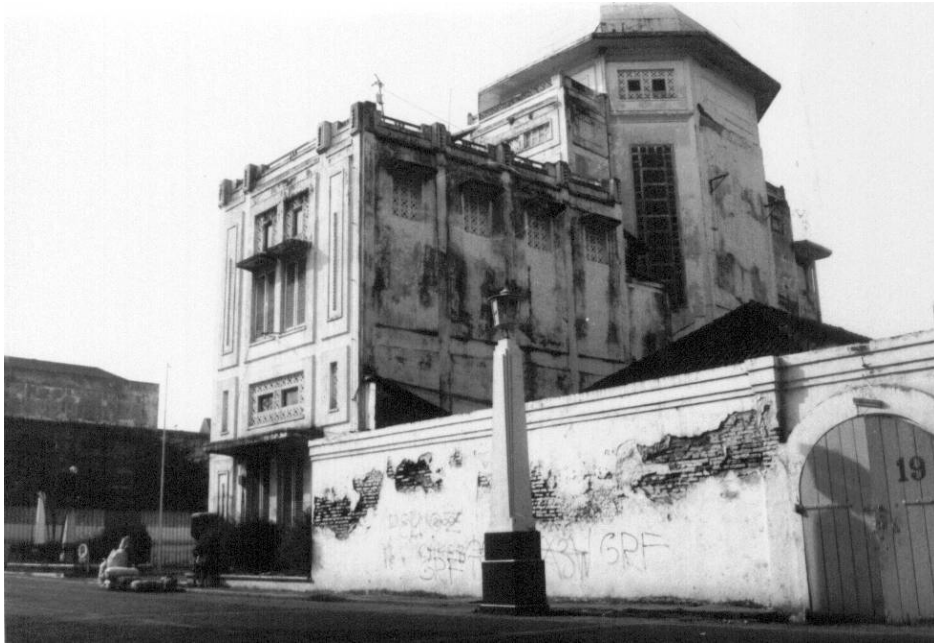
Abb. 86: Nordseite des „Jiwasraya“-Versicherungsbüros (Gebäude C5)

Abb. 87: Westseite des „Jiwasraya“-Versicherungsbüros (Gebäude C5)

Dieses Gebäude hat einen guten Schutz gegen Sonneneinstrahlung und gegen Regen. Der Laubengang um dieses Gebäude herum bildet einen Zwischenraum, der den Innen- vom Außenraum trennt. Die Dachaufsicht, der Grundriss im Erdgeschoss und im Obergeschoss und der Schnitt durch dieses Gebäude können aus den Abb. 89 bis 93 ersehen werden.
