4 Werkstoffvarianten

4.1 Konturenvergleich

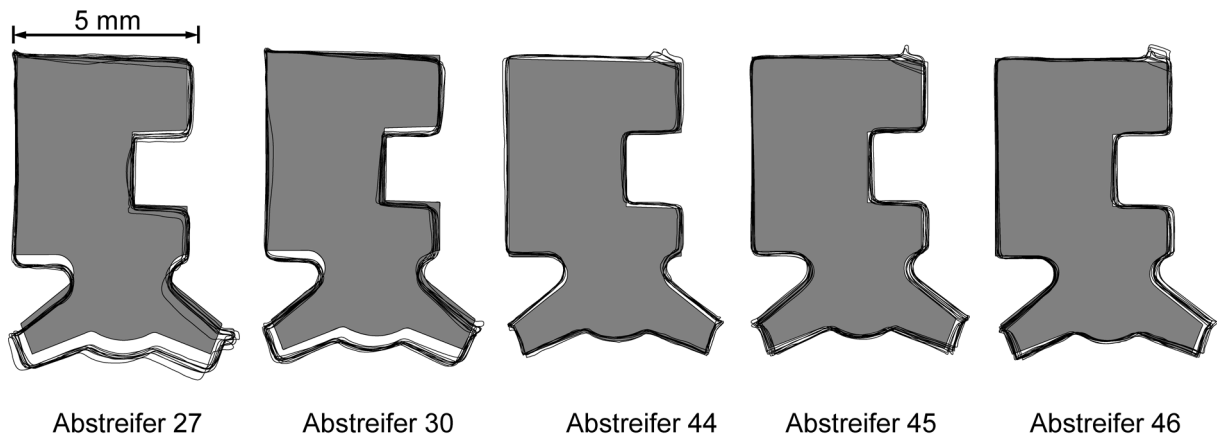
Bild 38: Konturenvergleich Abstreiferprofil V18_9

Von den verschiedenen Abstreifervarianten wurden jeweils 10 Profilschnitte angefertigt. Die Schnitte wurden in gleichen Abständen längs einer Abstreiferleiste herausgeschnitten. Bild 38 zeigt diese Schnitte im direkten Vergleich mit dem grau hinterlegten Sollprofil.

Bei den Abstreifern 27 und 30 zeigt der Vergleich der Profilschnitte mit der Sollkontur über die gesamte Länge gleichmäßige, relativ große Abweichungen an den Dichtlippen, die bis zu 0,4 mm betragen. Die Kanten der Dichtlippen weisen große Radien auf. Der Vergleich der Profilschnitte der Abstreifer 44, 45 und 46 mit der Sollkontur zeigt zwar auch bei allen drei Varianten Abweichungen an den schmutzabstreifenden Dichtlippen, die Kanten der Dichtlippen sind aber ausreichend gut ausgeformt.

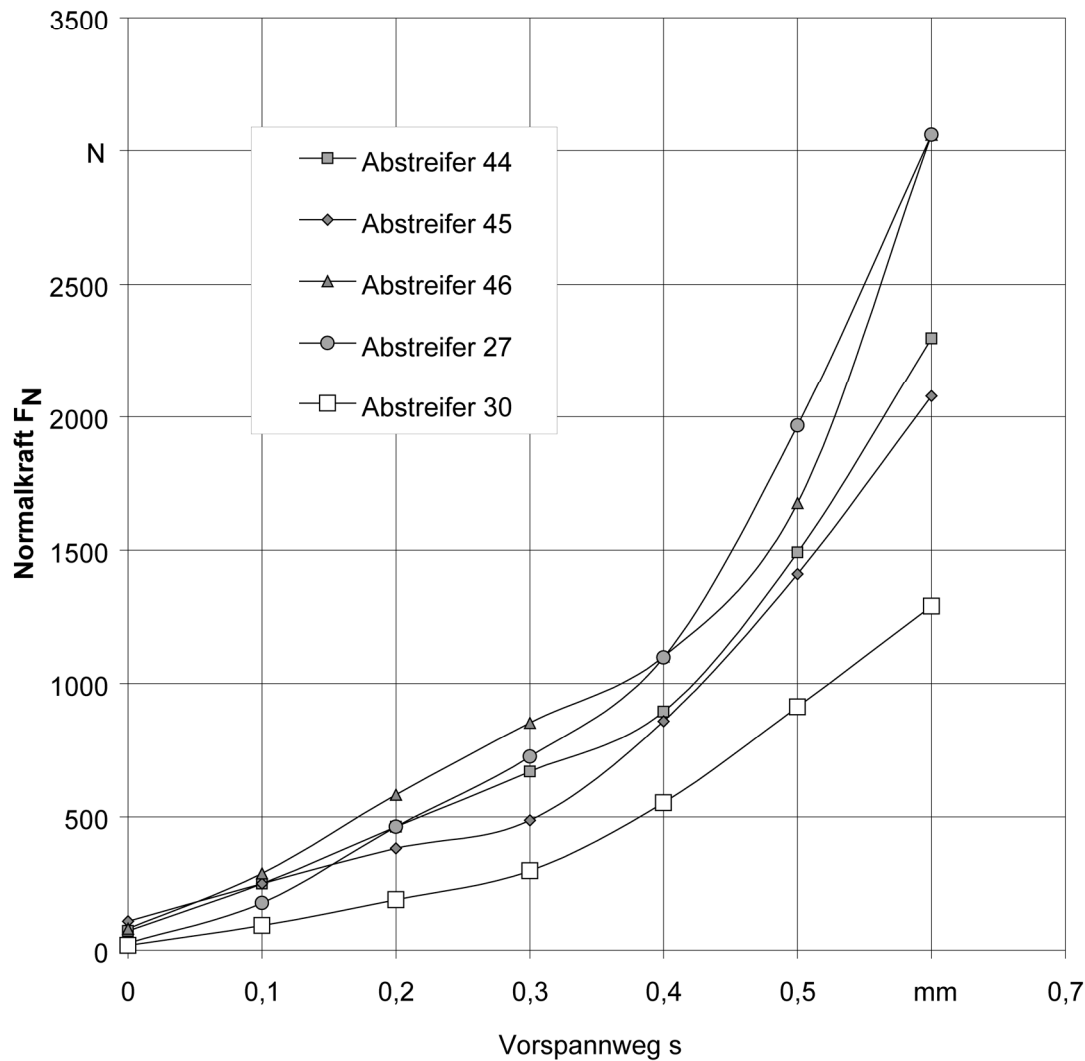
Bild 39: Vorspannweg Normalkraftmessung Abstreifer V18_9, Abstreiferlänge 300 mm

Mit der in Bild 39 dargestellten Messung wurde der Zusammenhang zwischen Vorspannweg und Vorspannkraft ermittelt. Dazu wurde die Normalkraft wegabhängig aufgezeichnet. Die Länge der untersuchten Abstreifer betrug 300 mm. Die gemessenen Normalkräfte sind auf diese 300 mm zu beziehen.

Die im Bild 39 aufgetragenen Kurven verlaufen nicht durch den Nullpunkt, da die Abstreifer zu Beginn der Messung so weit vorgespannt wurden, bis zwischen Dichtlippe und abzustreifender Oberfläche auf der gesamten Länge kein Lichtspalt mehr zu sehen war. Deshalb musste bei allen Abstreifern bis zur erstmaligen, vollständigen Anlage der Dichtlippe eine von 0 N verschiedene Normalkraft aufgebracht werden. Bei den doppellippigen Abstreifern entspricht der Vorspannweg 0 mm dem erstmaligen, vollständigen Anliegen einer der beiden Dichtlippen.

Trotz verschiedener Werkstoffe und Fertigungsgenauigkeiten der Abstreifer-Querschnitte zeigen die Abstreifer 27, 30, 44, 45 und 46 einen ähnlichen Normalkraft-Vorspannweg-Verlauf. Mit zunehmendem Vorspannweg werden die Dichtlippen durch Biegung vorgespannt. Die Normalkräfte steigen bis zur Anlage der Abstützung nahezu linear an. Bei anliegender Abstützung wird mit weiter zunehmendem Vorspannweg der Dichtungskörper gestaucht und die Normalkräfte steigen entsprechend steiler an.

Im Wesentlichen decken sich bei der Untersuchung die Höhe der Normalkraft mit der Härte des Werkstoffes. So befinden sich die Kurven der Abstreifer 27 und 46 erwartungsgemäß im oberen Bereich. Abstreifer 44 liegt im Mittelfeld, der weichere Abstreifer 45 darunter. Auffällig dagegen die sehr geringe Normalkraft des Abstreifers 30. Die Kurve des Abstreifers 30 sollte sich von der Härte im unmittelbaren Bereich der anderen Kurven befinden, liegt aber deutlich darunter. Auch in der Hand gehalten fühlt sich der mit 95 ShA harte Abstreifer 30 eher weich und samtartig an.

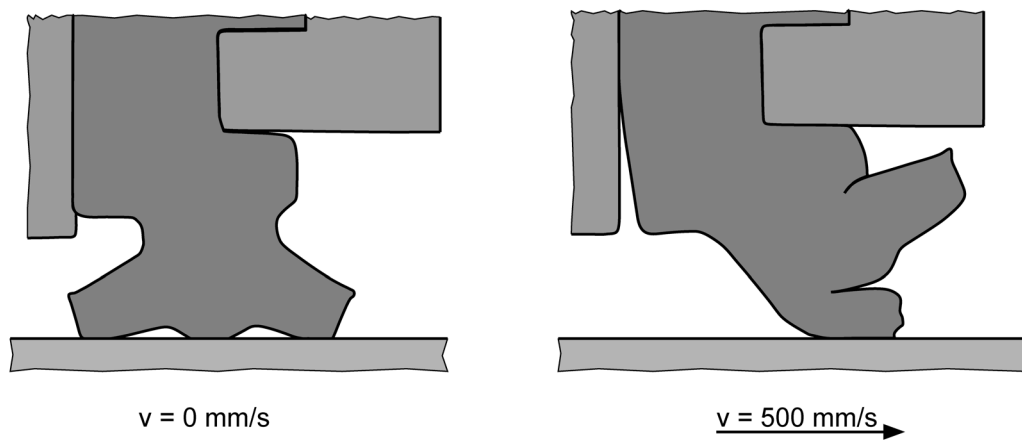
Bild 40: Abstreifer 30, ungeschmiert

Von den vier untersuchten Abstreifern war der Abstreifer 30 bei Trockenreibung völlig instabil. Durch die Reibkräfte wurde die schmierstoffabstreifende Dichlippe des Abstreifers umgestülpt und hat dann den ganzen Dichtungskörper mit sich gezogen.

In Bild 40 ist dieses Verhalten beispielhaft für die Solleinbauposition des Abstreifers dargestellt. Der Abstreifer klappte hier bereits bei einer Geschwindigkeit von 500 mm/s beim ersten schmierstoffabstreifenden Hub um. Der Grund dafür ist der Werkstoff. Das Material neigt verstärkt zur Adhäsion.

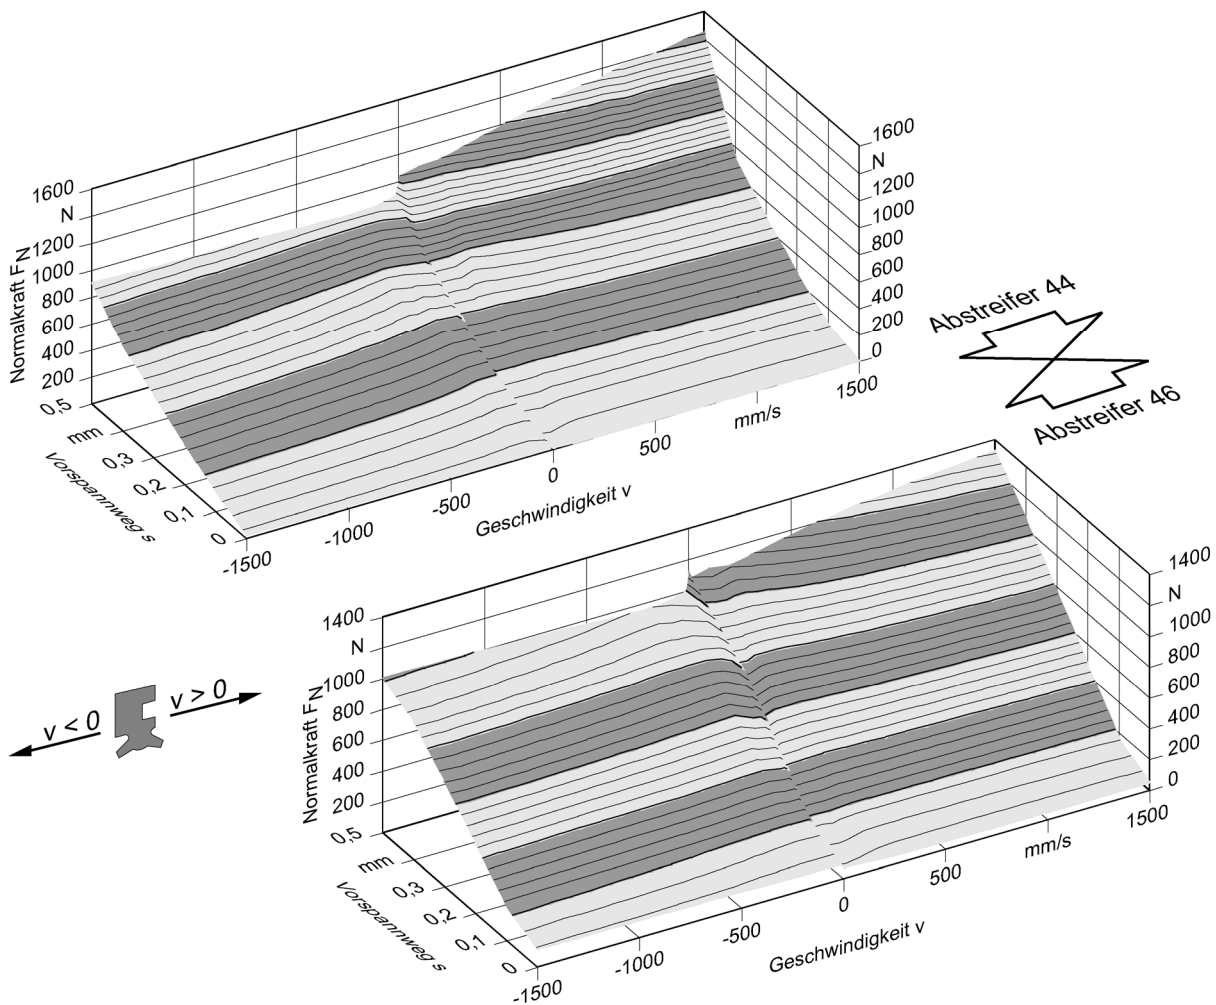
Bild 41: Normalkraft trocken, Abstreiferlänge 300 mm

Bild 41 dokumentiert die gleichmäßige, von der Bewegungsrichtung nahezu unabhängige Normalkraft im Vorspannweg-Bereich bis 0,4 mm. Darüber liegt die Abstützung an und erzeugt eine erhebliche Zunahme der Normalkraft, zumindest bei der schmutzabstreifenden Bewegung ($0 \text{ mm/s} < v < 1500 \text{ mm/s}$). Daraus folgt eine Erhöhung der Reibkraft. Hier zeigt sich, dass die Einsatzgrenzen (Vorspannweg = max. 0,4 mm), um möglichst geringe Reibung zu erhalten, eingehalten werden müssen.

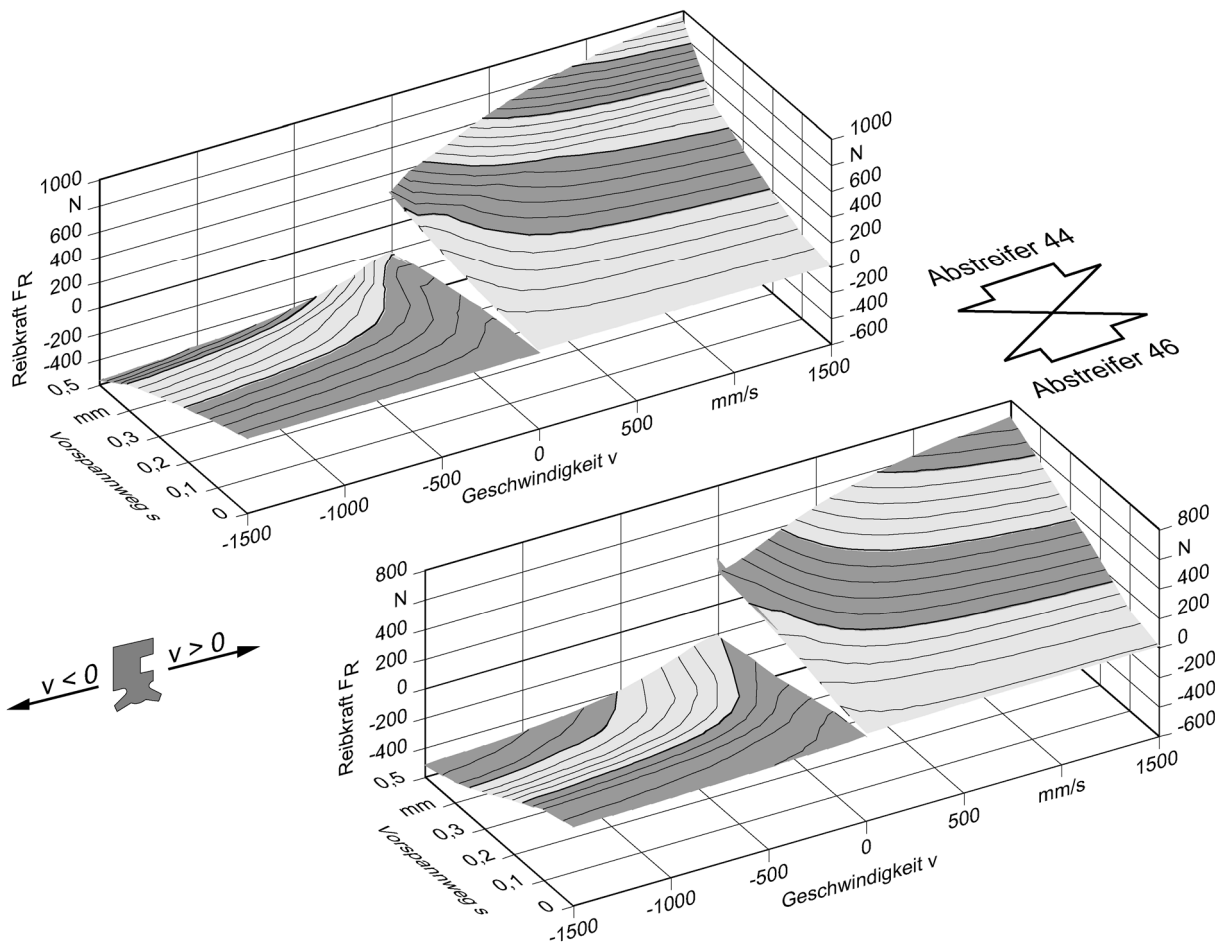
Bild 42: Reibkraft trocken, Abstreiferlänge 300 mm

Die Reibkraft des Abstreiferprofils hängt ab von Vorspannweg und Geschwindigkeit. Die Bewegungsrichtung hat fast keinen Einfluss. Die regelmäßigen Messwert-Oberflächen im Bild 42 spiegeln die grundsätzlich stabilen Reibungsverhältnisse des Abstreiferprofils V18_9 wider. Bis auf den Abstreifer 30 wurde bei den Abstreiferleisten im gesamten Geschwindigkeitsbereich keinerlei Instabilitäten der Dichtlippen oder Reibschwingungen (Stick-Slip) festgestellt.

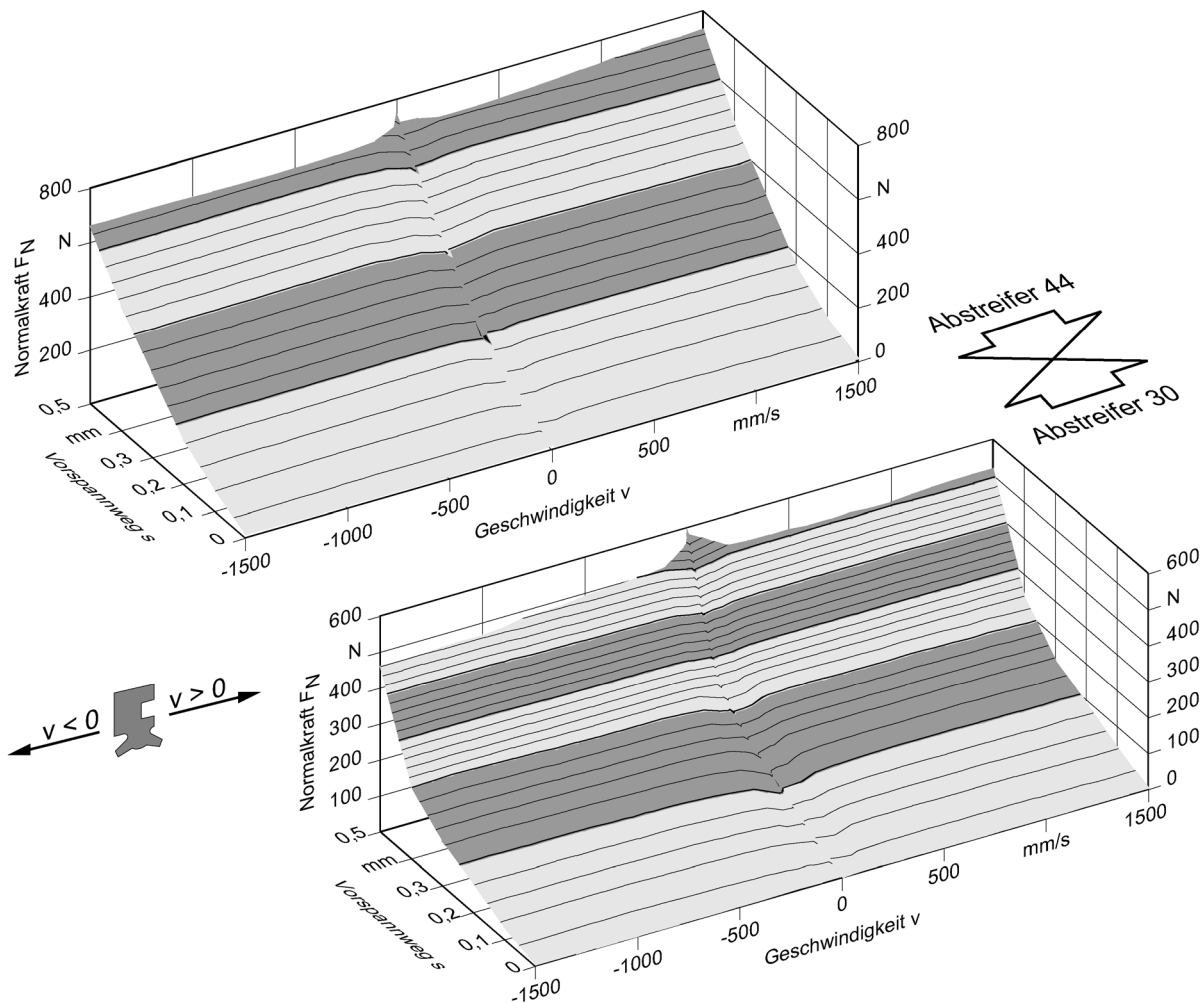
Bild 43: Normalkraft geschmiert Abstreiferlänge 300 mm

Das Bild 43 zeigt einen Normalkraft-Verlauf, der deutlich im Zusammenhang zum Vorspannweg steht und nahezu unabhängig von der Geschwindigkeit ist. Daraus ist ersichtlich, dass keine der beiden Dichtlippen nennenswert verstemmt wird. Ab einen Vorspannweg von 0,4 mm liegt die Abstützung des Dichtprofils auf. Der Einfluss der Abstützung auf die Normalkraft ist aber deutlich geringer als bei den vorher gezeigten Untersuchungen zur Trockenreibung.

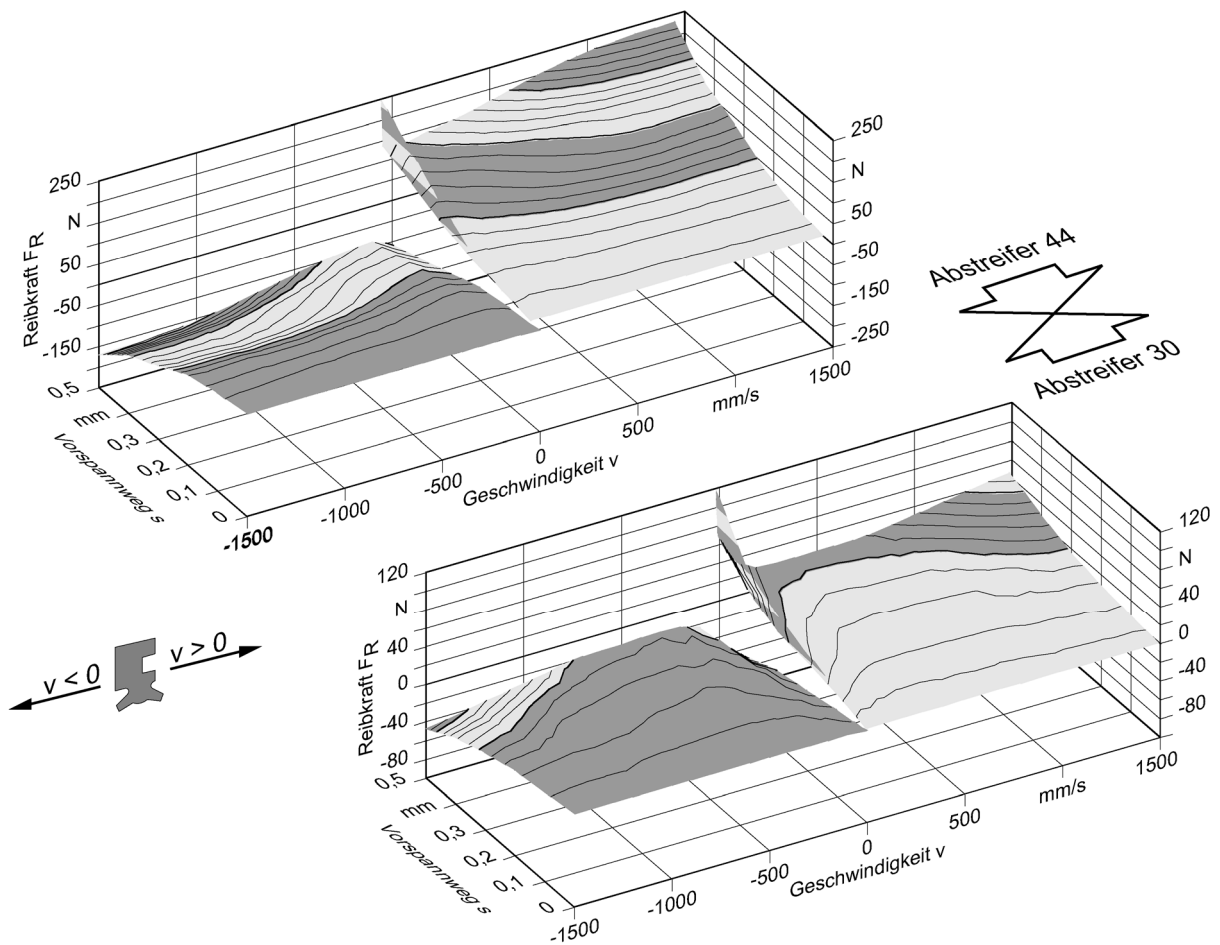
Bild 44: Reibkraft geschmiert, Abstreiferlänge 300 mm

Die Reibung der Abstreifer hängt von der Geschwindigkeit ab, wie in Bild 44 zu sehen ist. Ausgehend von der Geschwindigkeit 0 mm/s nimmt die Reibung mit zunehmender Geschwindigkeit zuerst ab. Dann erreicht sie ein Minimum und nimmt schließlich wieder zu. Dieser Vorgang ergibt sich aus den Schmierungsverhältnissen. Bei sehr kleinen Geschwindigkeiten besteht Festkörperkontakt zwischen Dichtlippe und abzustreifender Fläche. Der Schmierfilm reicht nicht aus, um die Reibpartner zu trennen. Dementsprechend hoch ist die Reibung. Mit zunehmender Geschwindigkeit verbessern sich die Schmierungsverhältnisse. Die Reibpartner werden durch einen Schmierfilm vollständig voneinander getrennt und die Reibung erreicht ihr Minimum. Nimmt die Geschwindigkeit weiter zu, bestimmen schließlich die Zähigkeitskräfte im

Schmierfilm die Reibung. Mit zunehmender Schergeschwindigkeit nehmen die Zähigkeitskräfte zu und die Reibung steigt wieder an.

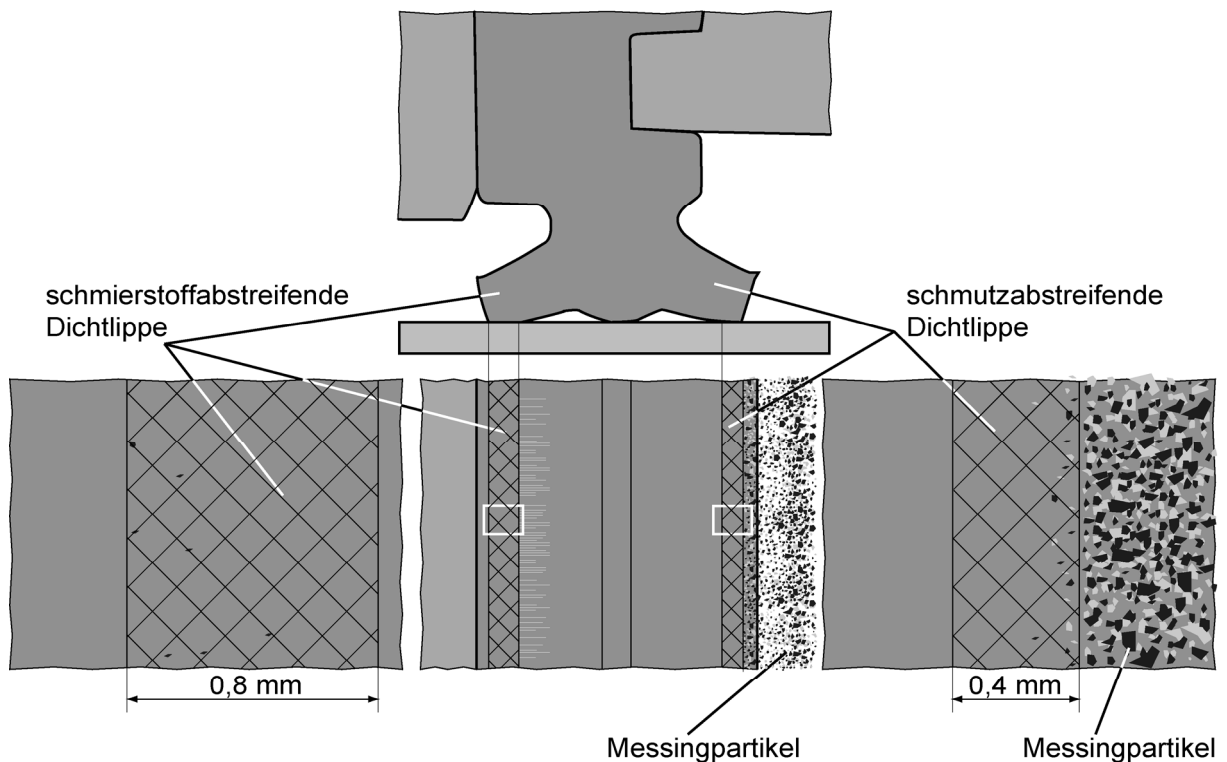
Bild 45: Verschmutzungsuntersuchung Abstreifer 30

Bild 45 zeigt den Abstreifer 30 in der Solleinbauposition. Der Vorspannweg beträgt ca. 0,44 mm. Die untere Bilderreihe zeigt den Abstreifer von unten durch die bewegte Glasplatte betrachtet. Die Kontaktzonen der Dichtlippen sind schraffiert dargestellt. Die schmierstoffabstreifende Dichtlippe wurde durch die im Betrieb angreifende Reibung stark verzerrt. Ihre Berührbreite wird auf etwa 0,5 - 0,8 mm geschätzt. Die Kontaktzone der schmierstoffabstreifenden Dichtlippe ist im Vergleich zum Abstreifer 44 sehr weit nach innen gerückt. Vor der Kontaktzonen hat sich ein Keilspalt gebildet. Der Abstreifer zeigt daher in der Solleinbauposition große Leckage. Die Berührbreite der schmutzabstreifenden Dichtlippe liegt bei 0,45 mm. Auch vor der Kontaktzone der schmutzabstreifenden Dichtlippe hat sich ein Keilspalt gebildet. Dennoch zeigte der Abstreifer 30 gute Versuchsergebnisse. Aus dem Verschmutzungsbild und den beiden

Vergrößerungen lässt sich erkennen, dass sich nur sehr wenige Partikel unter den Dichtlippen angesammelt haben. Zu der schmierstoffabstreifenden Dichtlippe gelangen nur einzelne Verschmutzungspartikel. Trotz der ungenügenden Profilstabilität zeigt die Dichtung ein gutes Abstreifverhalten gegenüber festen Fremdstoffen.

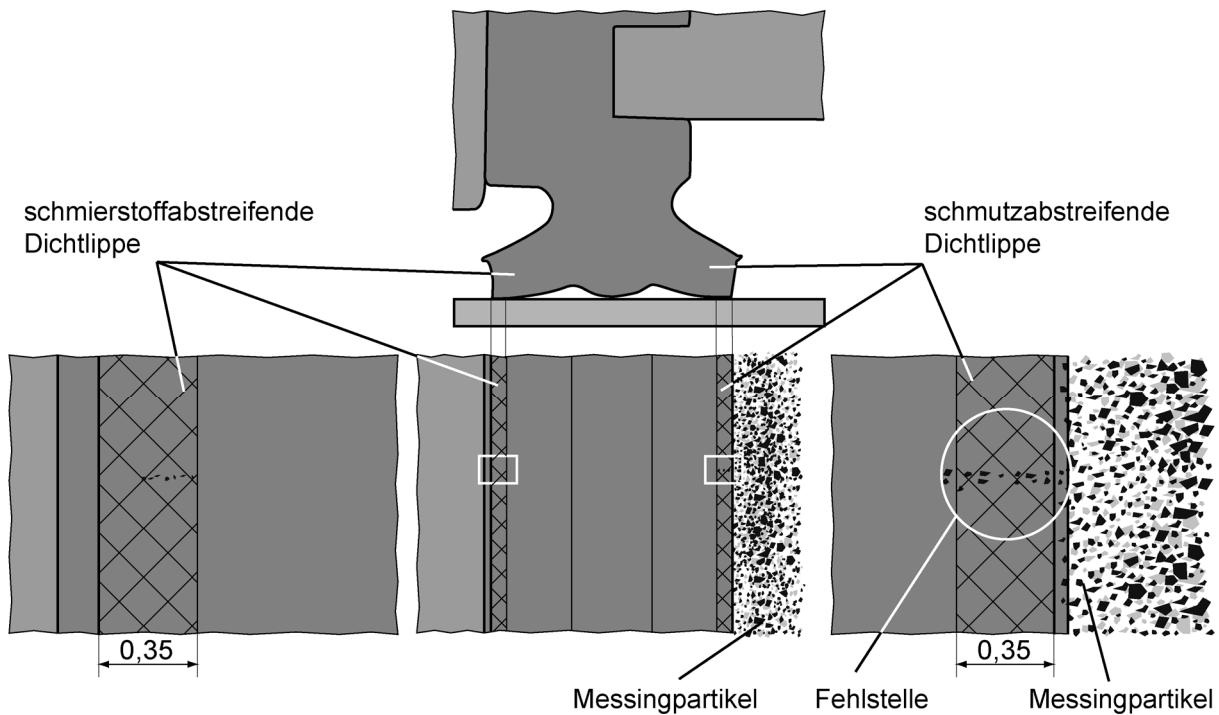
Bild 46: Verschmutzungsuntersuchung Abstreifer 44

Im Bild 46 oben wird der Abstreifer 44 in seiner Solleinbaulage dargestellt. Der Vorspannweg beträgt, wie schon bei den anderen Varianten, 0,44 mm. Durch die gute Oberflächen-Qualität der Dichtlippen liegt der Abstreifer gleichmäßig auf. Der Reibkraft-Angriff an der Dichtlippe führte zu keinen Walkbewegungen. Die untere Bildreihe zeigt das Profil bei Versuchsende, nach über 800 Hieben mit Partikelbeaufschlagung. Die Kontaktzonen der schmutz- und schmierstoffabstreifenden Dichtlippen lassen sich erkennen. Die Breiten betragen ca. 0,35 mm bei der schmierstoffabstreifenden und 0,35 mm bei der schmutzabstreifenden Dichtlippe. Die Berührflächen sind zur besseren Erkennbarkeit schraffiert. Beide Kontaktzonen liegen im äußeren Bereich der Dichtkanten. Keilspalte, die zur Schmutz- oder Schmierstoffseite geöffnet sind, lassen sich nicht feststellen. Lediglich an einer schadhaften Stelle der Dichtlippe wurden Partikel unter dem Abstreifer hindurchgeschleppt. Auch die Vergrößerung der beiden Dichtlippen verdeutlichen das sehr gute Abstreifergebnis der Dichtung.

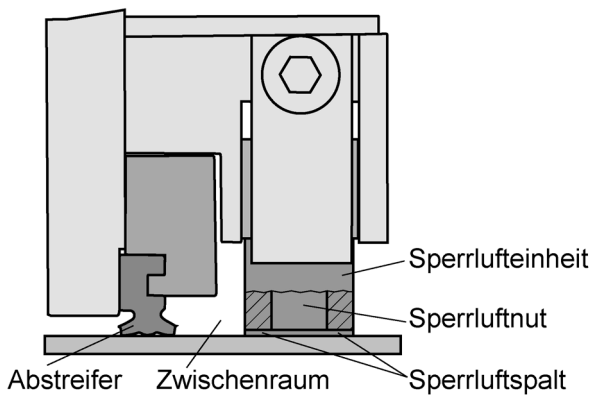
Bild 47: Abstreifer 44 mit Sperrlufteinheit

In dieser Versuchsreihe wurde der Abstreifer 44 mit einem Sperrluftdichtsystem auf der Schmutzseite gekoppelt. Kernstück der Sperrlufteinheit ist ein Kunststoffteil aus POM, das in den Außenbereichen auf der Glasplatte aufliegt. Im abstreifenden Bereich hat das Kunststoffteil eine Spalthöhe von 0,02 mm. Bild 47 zeigt die Stirnseite des Abstreifers mit der davor angeordneten Sperrlufteinheit. Das Kunststoffteil ist mit

einer Aluminiumplatte fest verbunden und abgedichtet. Diese Aluminiumplatte dient zum Anschluss der Sperrluftzufuhr und zur Führung an der Befestigung, die mit der Zusteleinrichtung verbunden ist. Die Aluminiumplatte ist etwas größer als das Kunststoffteil und ist von vier Seiten geführt. Das Kunststoffteil wird zusammen mit der Aluminiumplatte über zwei Spiralfedern auf die Glasplatte gedrückt. Weitere Bestandteile des Versuchsaufbaus sind der Düsenblock zum Schmieren des Abstreifers und zum Abspülen von Partikeln auf

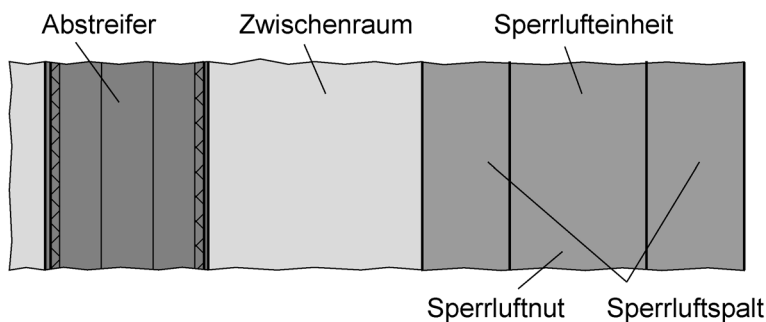
Bild 48: Abstreifer 44 mit Sperrlufteinheit, vertikale Position der Kamera

der Ölseite sowie die Partikeldosier- und Zuführeinrichtung auf der Schmutzseite. Das Sperrluftsystem wurde mit Druckluft aus dem Hausnetz versorgt, der Sperrluftdruck lag bei 1 bar.

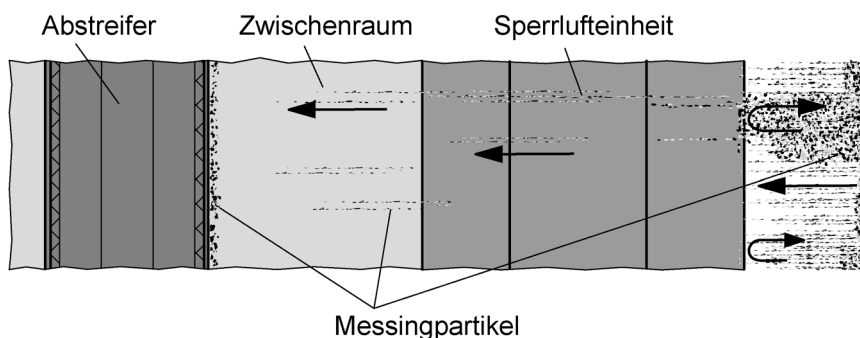
Bild 49: Abstreifer 44 mit Sperrlufteinheit, partikelabstreifender Hub, $v = 10 \text{ mm/s}$

Bild 49 und Bild 50 zeigen die Funktionsfähigkeit der Sperrlufteinheit für kleine und hohe Geschwindigkeiten. Im Versuch war gut zu erkennen, dass bei niedrigen Geschwindigkeiten die Partikel, die eigentlich zum Abstreifer gelangen würden, zum größten Teil weggeblasen wurden. Es erreichten nur kleine Partikel, die an der Glas-

platte hafteten, den Abstreifer. Mit zunehmender Geschwindigkeit wurden viel mehr Partikel unter der Sperrlufteinheit hindurch geschleppt. Die beaufschlagten Partikel gelangten ungehindert zum Abstreifer, der Zwischenraum zwischen dem Abstreifer und der Sperrlufteinheit wurde kontinuierlich gefüllt. Vereinzelt kleine Partikel verklemmten sich unter den Dichtlippen des Abstreifers.

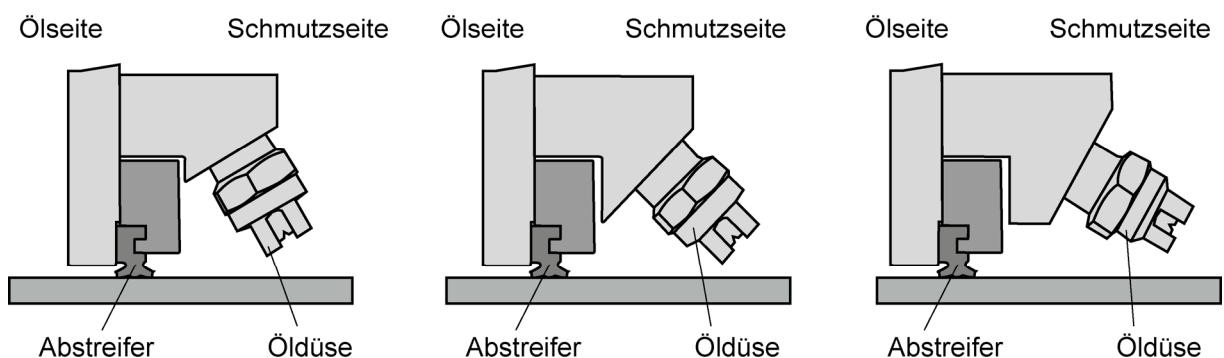
Bild 51: Abstreifer 44 mit Ölspülung Auftreffwinkel 60° (links), 45° (mitte), 30° (rechts)

Dem Abstreifer 44 wurde in dieser Versuchsreihe eine Leiste vorgelagert, in der 12 Flachstrahldüsen befestigt waren. Diese Flachstrahldüsen sollten die Partikel vor dem Abstreifer wegspülen. Die Untersuchungen wurden mit drei verschiedenen Auftreffwinkeln der Düsen durchgeführt. Als Spülflüssigkeit wurde das als Schmierstoff eingesetzte FVA-Referenzöl verwendet. Für die Untersuchungen wurden ausschließlich Flachstrahldüsen verwendet, da diese einen besseren Reinigungseffekt haben als

Punktstrahldüsen. Bild 51 zeigt den Aufbau bei verschiedenen Auftreffwinkeln der Flachstrahldüsen. Im Folgenden werden immer drei Bilder nebeneinander gezeigt, welche die gleiche Geschwindigkeit bei gleichem Hub zeigen. Nur der Auftreffwinkel der Flachstrahldüsen unterscheidet sich. Da keine großen Unterschiede bei verschiedenen Auftreffwinkeln aufgetreten sind, werden die Experimente hier zusammen erläutert.

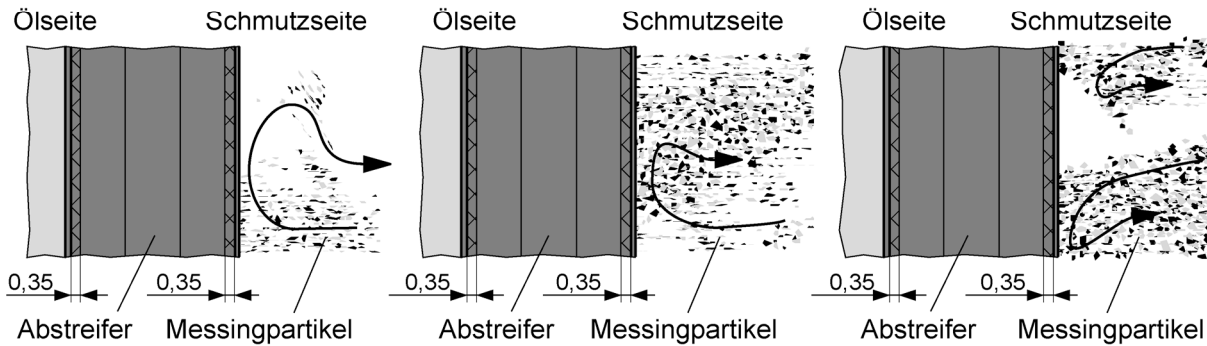
Bild 52: Abstreifer 44 mit Ölspülung Auftreffwinkel 60°, 45°, 30°, partikelabstreifender Hub, $v = 10 \text{ mm/s}$

Bild 52 zeigt, dass schon bei niedriger Geschwindigkeit Partikel zum Abstreifer gelangten. Der Schmierstoff, der die Dichtung freispülen soll, wirbelte die Messingpartikel auf und vermischte sich mit ihnen. Die Suspension der beiden Stoffe lag beim schmutzabstreifendem Hub am Abstreifer an. Beim schmierstoffabstreifendem Hub wurden die Messingpartikel vom Öl mitgenommen. Bei höheren Geschwindigkeiten, Bild 53; wurden die Messingpartikel durch den Spülstrom noch mehr verwirbelt. Vor dem Abstreifer haben sich keine Partikel abgesetzt. Die Dichtkanten konnten somit nicht von Partikeln unterbaut werden.

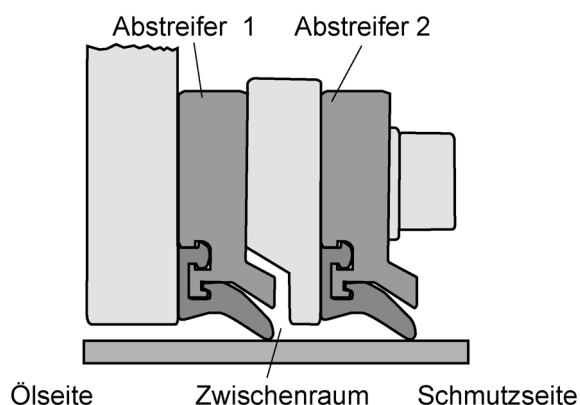
Bild 54: Abstreifer 10, Mehrfachanordnung

Bei dieser Untersuchung wurde von den zu untersuchenden Abstreiferprofilen zwei Leisten direkt hintereinander montiert, Bild 54. Der Raum zwischen den beiden Abstreifern seitlich wurde abgedichtet, um einen seitlichen Verschmutzungseintrag zu verhindern. Von der Ölseite her betrachtet werden die Abstreiferprofile von innen nach außen durchnummeriert. Drei Abstreiferprofile wurden exemplarisch untersucht. Zwei handelsübliche Abstreifer werden dem doppellippigen Abstreifer 44 gegenüber gestellt. Der einlippige Abstreifer 10 besitzt nur eine schmutzabstreifende Dichtlippe aus TPE. Das Elastomerteil ist in ein Aluminium-Profil eingeknüpft und wird in eingebautem Zustand gegen die Anschraubfläche verspannt. Der Vorspannweg der beiden Abstreifer lag bei 0,6 mm. Durch die biegeaweiche Konstruktion des Elastomerteils wirken auf die Dichtlippen-Spitze im vorgespannten Zustand nur geringe Normalkräfte. Am Kontakt mit der abzustreifenden Oberfläche wird die Lippenspitze deshalb nur geringfügig abgeplattet, Bild 55. Der Abstreifer zeigte hohe Leckage. Beim schmierstoffabstreifenden Hub wurde ein dicker Ölfilm ausgetragen. Vom Abstreifer 1 wurde dieser Ölfilm beim schmutzabstreifenden Hub weiter reduziert. Dadurch entstand im Zwischenraum der beiden Abstreifer schon nach kurzer Zeit eine Öllache, die abhängig von der Bewegungsrichtung an der Dichtkante des Abstreifers 1 bzw. am Abstreifer 2 anlag. Bei der Beaufschlagung mit Messingpartikeln ließ sich in dem Raum zwischen den beiden Abstreifern schon nach kurzer Zeit Messing finden.

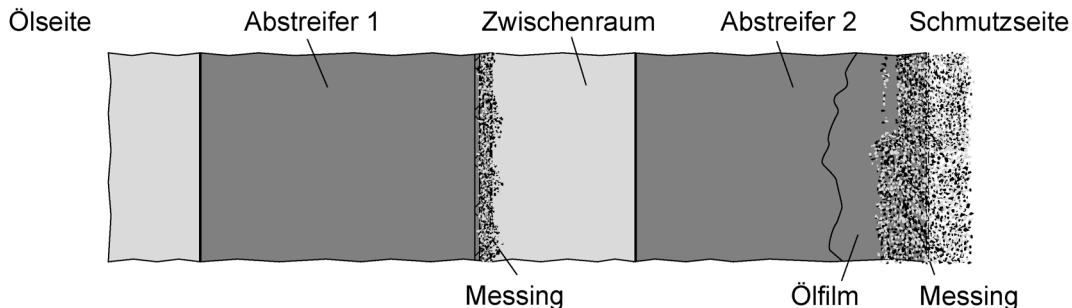
Bild 56: Feststoffbeaufschlagung Abstreifer 10, Versuchsende

In Bild 56 ist die Abstreiferanordnung nach über 800 Hübem bei einer Geschwindigkeit von 1000 mm/s dargestellt. Das Bild zeigt deutlich, dass es im Zwischenraum der beiden Abstreifer zwei Bereiche gibt, in denen sich ein Partikel-Öl-Gemisch ansam-

melt. Erstens direkt nach der Kontaktzone des ersten Abstreifer, zweitens an der Dichtlippe des zweiten Abstreifers. Den Aufnahmen zufolge wird der Raum kontinuierlich mit Partikeln gefüllt. Eine Verbesserung des Abstreifverhaltens gegenüber einer Einzelanordnung ließ sich nicht erkennen.

Die Mehrfachanordnung von Abstreifern bringt keine Vorteile. Das haben die Untersuchungen der drei Abstreiferprofile gezeigt. Verschiedene Effekte waren zu erkennen. Beim Abstreifer 10 das allmähliche Auffüllen des Abstreiferzwischenraums mit Schmierstoff und Partikeln und das Versagen beider Dichtungen beim Abstreifer 12. Bei beiden Abstreifern hatte das Vorschalten eines weiteren Abstreifers keinen positiven Einfluss. Die Beobachtung der Mehrfachanordnung des Abstreifer 44 lassen den Schluss zu, dass bei einer funktionierenden Dichtung der zweite Abstreifer unnötig, wenn nicht gar schädlich ist. Des Weiteren hat sich gezeigt, dass eine Sperrlufteinheit vor einem funktionierenden Abstreifer unnötig ist. Eine Reduzierung von Partikeln, die auf den Abstreifer eintreffen können, findet nicht statt. Es ist eher so, dass sich die eingeschlossenen Partikel zwischen Abstreifer und Sperrlufteinheit negativ auf die abdichtende Funktion des Abstreifers auswirken. Bei Flüssigkeitsspülungen konnten keine negative Effekte auf das Dichtergebnis festgestellt werden. Durch die Schmierstoffströmung konnten sich keine Partikel an der Dichtkante anlagern. Wird eine solche Spülung z.B. mit Kühlschmierstoff durchgeführt, gilt es zu bedenken, dass sehr viel Kühlschmierstoff mit hoher Geschwindigkeit in den Bereich der Führung gelangt. Genau das soll aber eigentlich vermieden werden. Das beste Ergebnis wird mit einem richtig gestalteten doppellippigen Abstreifer erreicht /44/.

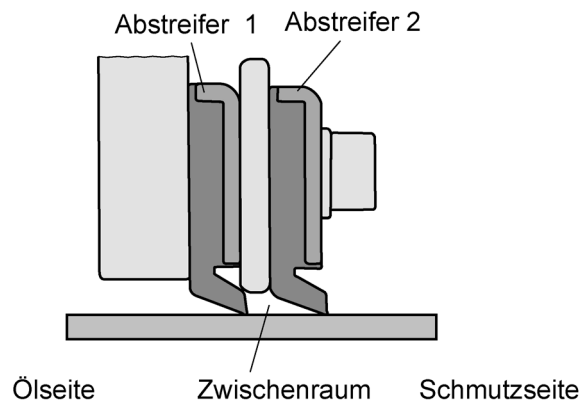
Bild 57: Abstreifer 12, Mehrfachanordnung

Abstreifer 12 besteht aus einem einlippigen Dichtkörper aus synthetischem Kautschuk, der auf ein Trägerblech aus Stahl aufvulkanisiert ist, Bild 57. Der Vorspannweg der beiden Abstreifer beträgt 1 mm. Der Abstreifer weist schmutz- und schmierstoffseitig flache Keilspalte auf. Bild 58 zeigt die Kombination zu Versuchsbeginn. Bei den Untersuchungen wies die Abstreiferanordnung große Leckage auf. Unter beiden Abstreifern wurde beim schmierstoffabstreifenden Hub ein sehr dicker Ölfilm hindurchgeschleppt. Die Dichtlippen beider Abstreifer schwammen geradezu auf dem Öl auf.

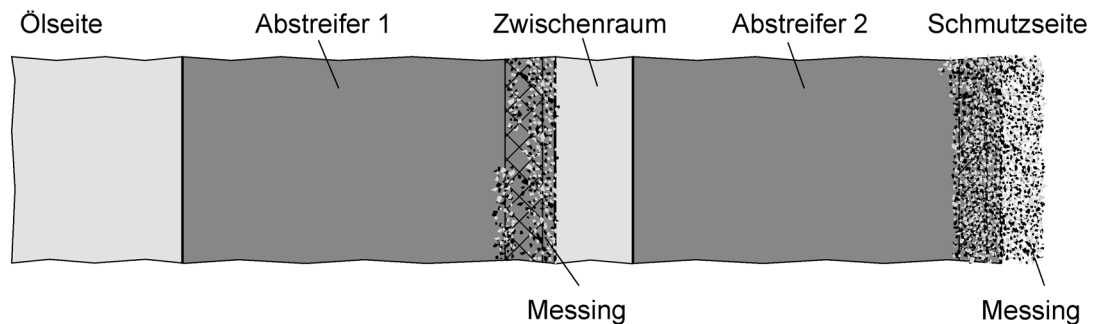
Bild 59: Abstreifer 12, Partikel, $v = 500 \text{ mm/s}$

Bei Partikelbeaufschlagung zeigten die Abstreifer bereits bei kleinen Geschwindigkeiten Verschmutzungseinträge. Die Partikel wurden einerseits direkt unter den Abstreifern hindurchgeschleppt, andererseits lagerten sie sich unter der Dichtlippe an und hoben diese ab, Bild 59.

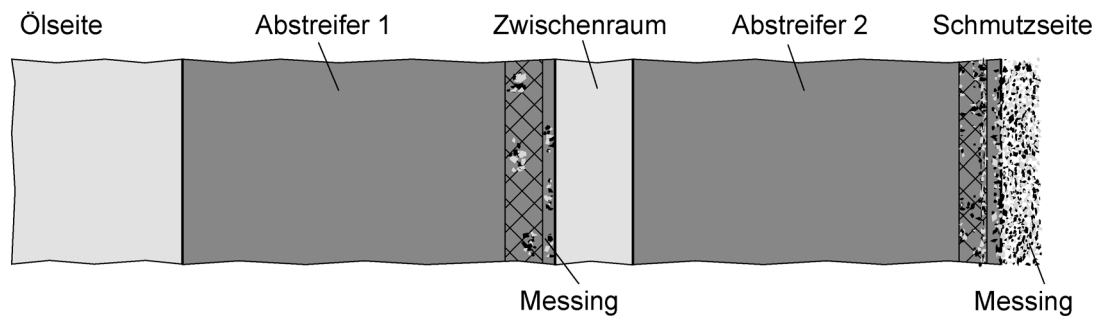
Bild 60: Abstreifer 12, Partikel, $v = 1000 \text{ mm/s}$

Ab einer Geschwindigkeit von 1000 mm/s tritt bei beiden Abstreifern ein Selbstreinigungseffekt auf. Dabei wird unter dem Abstreifer ein derart dicker Ölfilm hindurchgeschleppt, dass ein Großteil der Partikel, die sich in der Kontaktzone der Abstreifer befinden, je nach Bewegungsrichtung zur Öl- oder zur Schmutzseite der Abstreifer geschleppt werden, Bild 60. Dieselben Effekte, die zum Schmierstoffaustrag bzw. Feststoffeintrag führten, waren aus der Einzelbetrachtung des Abstreifers bereits bekannt. Das Vorschalten eines weiteren Abstreifers vermag es in diesem Fall nicht einmal den Feststoffeintrag zur Ölseite zu verzögern. Hier werden lediglich die Reibkräfte verdoppelt.

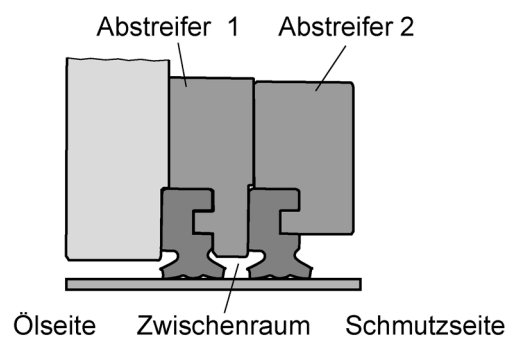
Bild 61: Abstreifer 44, Mehrfachanordnung

Abschließend wird der Abstreifer 44 in der Mehrfachanordnung untersucht. Bild 61 zeigt den Abstreifer in der Doppelanordnung. Beim schmierstoffabstreifenden Hub wird

der Film bereits vom Abstreifer 1 auf eine Mindesthöhe reduziert. Am Abstreifer 2 findet keine weitere Filmdickenreduzierung statt, ansonsten würde sich im Zwischenraum der Abstreifer eine sichtbare Öllache bilden. Bild 62 zeigt die Abstreiferkombination bei Versuchsende. Aus dem Bild wird ersichtlich, dass nach über 800 Hüben mit einer Geschwindigkeit von 1000 mm/s sich im Raum zwischen den beiden Abstreifern weder Öl noch Partikel befinden. Auch beim Abstreifer V18_9 macht die Kombination zweier Profile keinen Sinn. Jeder Abstreifer für sich erfüllt seine Aufgabe in vollem Maße. Auch hier sind nur Nachteile bezüglich der Zunahme der Reibkräfte sowie einer eventuell auftretenden Mangelschmierung des schmutzseitigen Abstreifers 2 zu sehen.

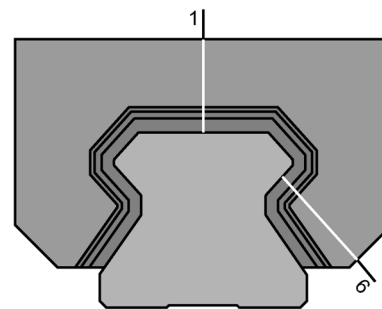
Bild 63: Schnittpositionen Schiene 1

Bild 63 zeigt die Schiene S1 mit Abstreiferstirnplatte. Auch die Positionen der Schnitte sind dargestellt. Bild 64, Bild 65 und Bild 66 zeigen die Schnitte der Abstreiferstirnplatten S1.1 und S1.2 mit und ohne Gegenfläche. In den Bildern ist die Position der Schnitte mit den Ziffern 1 und 6 gekennzeichnet. Bei der Schnittposition 1 liegt das Profil an der ebenen Fläche der Profilschiene an. Schnittposition 6 liegt auf einer Wälzbahn der Führung. In den Schnittbildern werden links die Abstreiferstirnplatten S1.1 und S1.2 gemeinsam dargestellt. Daneben sind Vergrößerungen der einzelnen Dichtlippen. Die schmutzabstreifende Dichtlippe ist nach rechts gerichtet. Die beiden Abstreiferstirnplatten werden in dieser Kombination bei starker Verschmutzung eingesetzt.

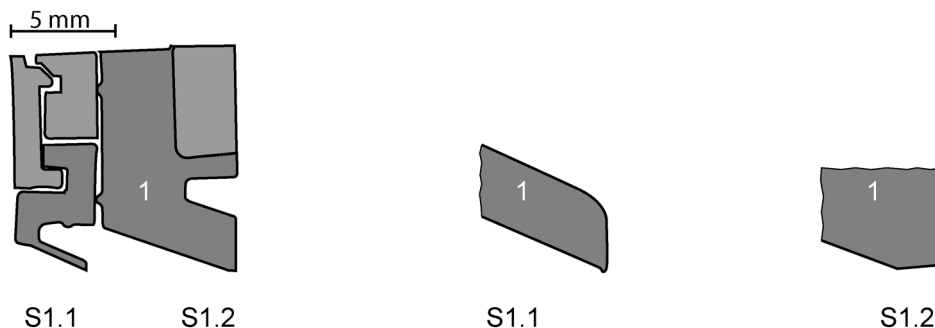
Bild 64: Abstreiferstirnplatte S1.1 und S1.2, Schnitt 1

Die Abstreiferstirnplatte S1.1 besteht aus einer einlippigen TPE-Dichtung, die in einen Kunststoffträger eingeknüpft ist. Die Dichtlippe ist lang und schlank ausgeführt. Der

Kunststoffträger wird über vier Schrauben am Führungswagen befestigt und von diesem über drei seitliche Begrenzungen grob zur Profilschiene positioniert. Abstreiferstirnplatte S1.2 ist eine einlippige Dichtung aus synthetischem Kautschuk, die auf einem Trägerblech aufvulkanisiert ist.

Bild 64 zeigt die Abstreiferstirnplatten im unmontierten Zustand. Die Dichtlippen sind unverformt. Im direkten Vergleich dazu zeigen Bild 65 und Bild 66 die Abstreiferstirnplatten, wie sie an der Profilschiene anliegen. Die Dichtlippen der Abstreiferstirnplatten werden dabei nur gering verformt. Der Vorspannweg der Dichtungen ist sehr gering. Bei Abstreiferstirnplatte S1.2 bilden sich schmierstoff- und schmutzseitig Keilspalte.

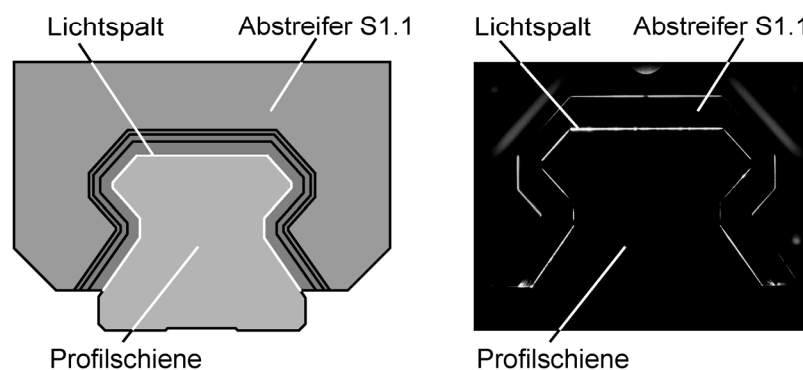
Bild 67: Durchlichtaufnahme Abstreiferstirnplatte S1.1

Bild 67 zeigt eine Durchlichtaufnahme der Abstreiferstirnplatte S1.1. Über die gesamte Geometrie der Profilschiene ist im Bereich der Kontaktzone der Dichtlippen Licht sichtbar. Die Dichtlippen berühren die Gegenfläche gar nicht oder nur sehr wenig. Die Abstreiferstirnplatte S1.2 hat über den größten Teil der Profilschiene Kontakt mit der Gegenfläche, Bild 68. Die Durchlichtaufnahme macht lediglich eine schadhafte Stelle an einer Innenecke sichtbar.

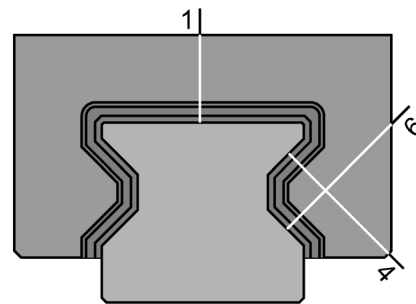
Bild 69: Schnittpositionen Schiene 2

Bild 70 bis Bild 73 zeigen verschiedene Profilschnitte der Abstreiferstirnplatte S2.1 und S2.2, sowie die Position der Schnitte. Die Abstreiferstirnplatte S2.1 besteht aus einem teilkristallinen Kunststoffträger, an dem das doppellippige Dichtprofil angespritzt ist. Die Hauptaufgabe Schmierstoff und Fremdstoff abzuwickeln ist jeweils einer Dichtlippe zugeordnet. Die Stirnplatte beinhaltet Kanäle für die Schmierstoffversorgung der Führung und wird über zwei Schrauben mit dem Führungswagen verbunden.

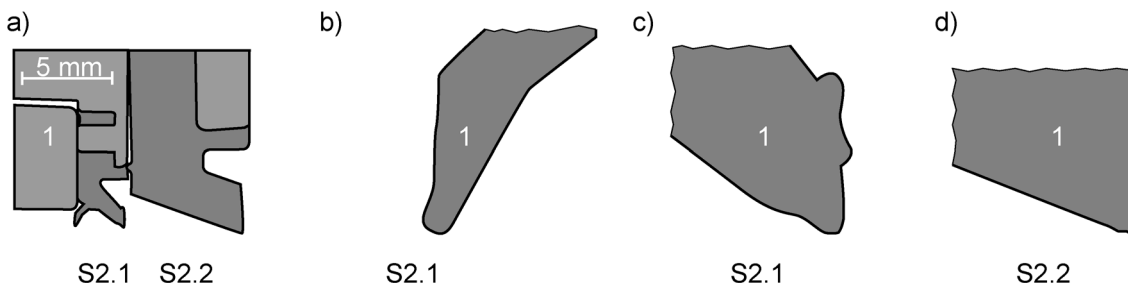
Bild 70: Abstreiferstirnplatte S2.1 und S2.2, Schnitt 1

Eine genaue Positionierung der Dichtung zur Profilschiene findet nicht statt. Die einlippige Abstreiferstirnplatte S2.2 besteht aus Kautschuk und ist auf ein Träglech

aufvulkanisiert. Die Abstreiferstirnplatte S2.2 dient dem Abstreifer S2.1 als Vorabstreifer und wird über dasselbe Bohrbild befestigt. Somit wird auch die Stirnplatte S2.2 nicht positioniert. In den Bildern sind jeweils auf der linken Seite die Stirnplatten S2.1 und S2.2 gemeinsam dargestellt. Daneben schmierstoff- und schmutzabstreifende Dichtlippe von Abstreiferstirnplatte S2.1. Rechts in den Bildern wird die Dichtlippe der Stirnplatte S2.2 vergrößert dargestellt. Bild 70 zeigt die unmontierten und unverformten Dichtungen. Die weiteren Bilder zeigen das Profil an den Positionen 1, 4 und 6 der Profilschiene. In Bild 71 ist zu sehen, dass die Stirnplatte S2.1 die obere Ebene der Profilschiene gar nicht berührt. Die schmutzabstreifende Dichtlippe der Abstreiferstirnplatte S2.1 ist zudem mangelhaft hergestellt. Die Dichtkante der Stirnplatte S2.2 liegt gerade so an. Die Dichtlippe wird nur sehr wenig verformt. Bild 72 und Bild 73 zeigen die Stellen der Dichtprofile, die in den Bereichen der Wälzbahnen abstreifen. Die Dichtlippen der Stirnplatte S2.1 haben Kontakt mit der Profilschiene. Dabei werden im wesentlichen nur die Spitzen der Dichtlippen deformiert. Im Vergleich zum Schnitt 1 ist die schmierstoffabstreifende Dichtlippe der Abstreiferstirnplatte S2.1 hier dicker ausgeführt.

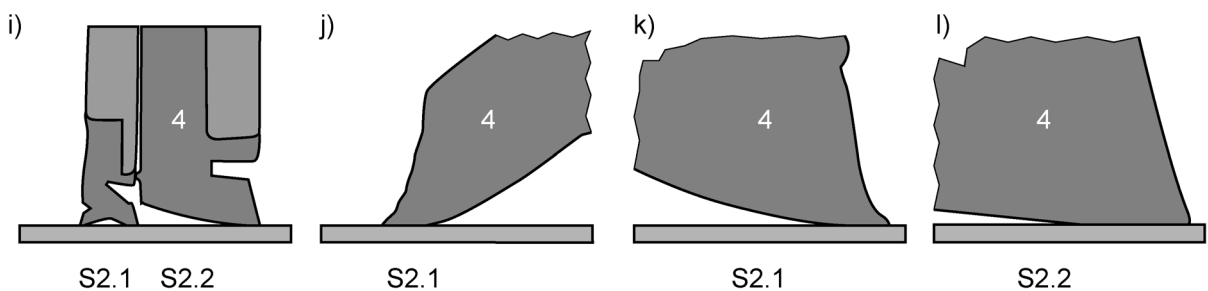
Bild 72: Abstreiferstirnplatte S2.1 und S2.2, Schnitt 4 mit Gegenfläche

Der Vergleich von Bild 72 mit Bild 73 macht die ungünstige Positionierung der Stirnplatte S2.2 zur Profilschiene deutlich. Während die Dichtlippe im Schnitt 4 deutlich verformt wird, hat sie im Bereich des Schnitts 6 fast keinen Kontakt zur Profilschiene.

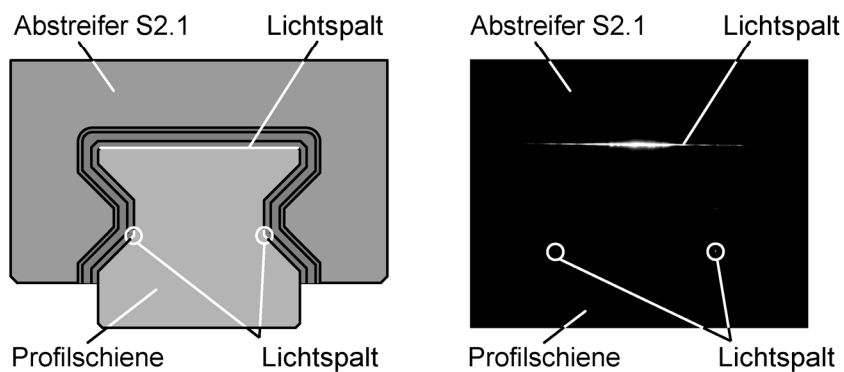
Bild 74: Durchlichtaufnahme Abstreiferstirnplatte S2.1

Die Durchlichtaufnahmen der beiden Abstreiferstirnplatten der Schiene 2 bestätigen das Bild, das durch die Profilschnitte vermittelt wird. Bild 74 zeigt einen deutlichen Spalt zwischen der oberen Ebene der Profilschiene und der Abstreiferstirnplatte S2.1. Aber auch an den Innenecken im Bereich der Führungsbahnen sind Lichtspalte zu erkennen.

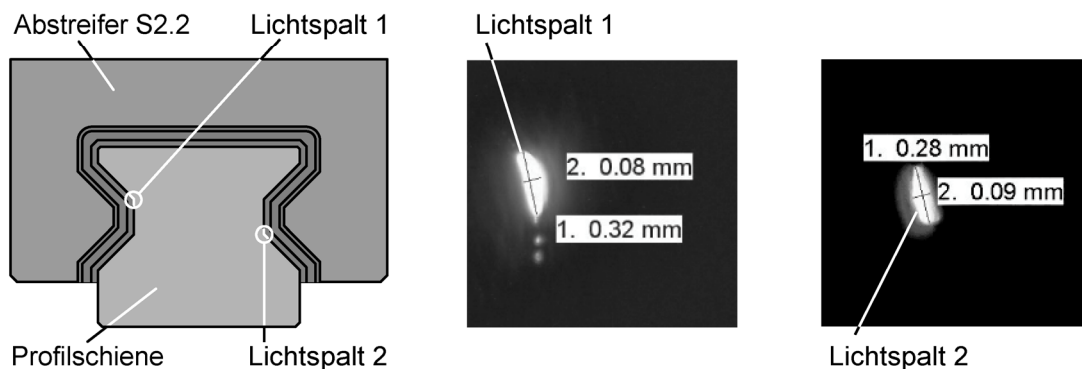
Bild 75: Durchlichtaufnahme Abstreiferstirnplatte S2.2

Die Abstreiferstirnplatte S2.2 berührt über deutlich größere Bereiche die Profilschiene. Bild 75 zeigt zwei Bereiche, in denen sich bei der Aufnahme Lichtspalte erkennen ließen. Diese liegen wieder im Bereich der Innenecken an den Wälzbahnen.

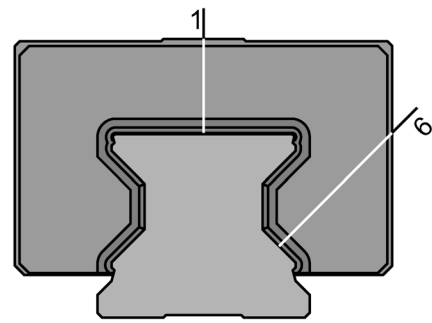
Bild 76: Schnittpositionen Schiene 3

Bild 77 zeigt die beiden Abstreiferstirnplatten der Profilschiene 3. Die Position der Schnitte ist in Bild 76 dargestellt. Der einlippige Abstreifer S3.1 besteht aus TPE und ist über eine Stützkonstruktion mit dem Führungswagen verbunden. Eine exakte Positionierung des Abstreifers zu der Profilschiene findet nicht statt. Der Abstreifer S3.2 hat eine schlanke Dichtlippe, die an einen Metallträger angespritzt wird. Die Abstreiferstirnplatte wird über vier Schrauben mit dem Führungswagen verbunden. Die Profilschiene S3 ist optional mit einem Abdeckband erhältlich. Dieses Stahlband deckt die Bohrlöcher der Profilschiene ab, die bei einer Verschraubung der Schiene von oben vorhanden sind. Im oberen Bereich ist der Querschnitt der Profilschiene so gestaltet, dass ein Abdeckband auf die Schiene geclipst werden kann. Für die Eingüsse der Abstreiferstirnplatten S3.1 und S3.2 wurde neben einer Schiene ohne Abdeckband auch eine mit eingeclipstem Abdeckband eingegossen.

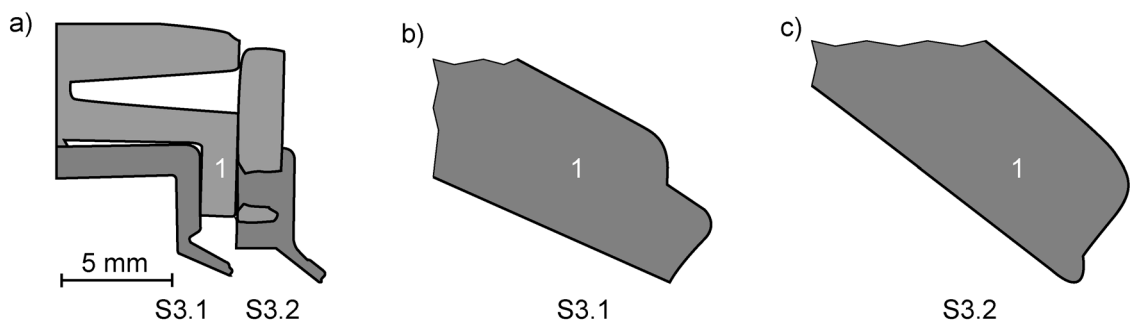
Bild 77: Abstreiferstirnplatte S3.1 und S3.2, Schnitt 1

Bild 77 zeigt die Profile des Schnitts 1 im unmontierten Zustand. Die Aufnahmen im Bild 78 wurde ohne, im Bild 79 mit Abdeckband aufgenommen. Im Vergleich zu den Dichtlippen im unmontierten Zustand fällt auf, dass in einem Fall die Dichtlippen kaum Kontakt zur Profilschiene haben, während im anderen Fall die Dichtlippen bei-

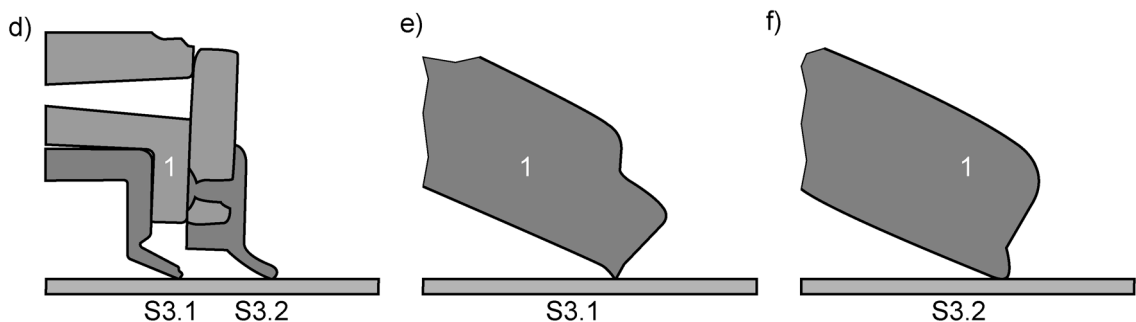
Bild 78: Abstreiferstirnplatte S3.1 und S3.2, Schnitt 1 mit Gegenfläche

der Abstreiferstirnplatten soweit vorgespannt sind, dass sie über die gesamte Länge durchgebogen werden.
