4 Werkstoffvarianten

4.1 Konturenvergleich

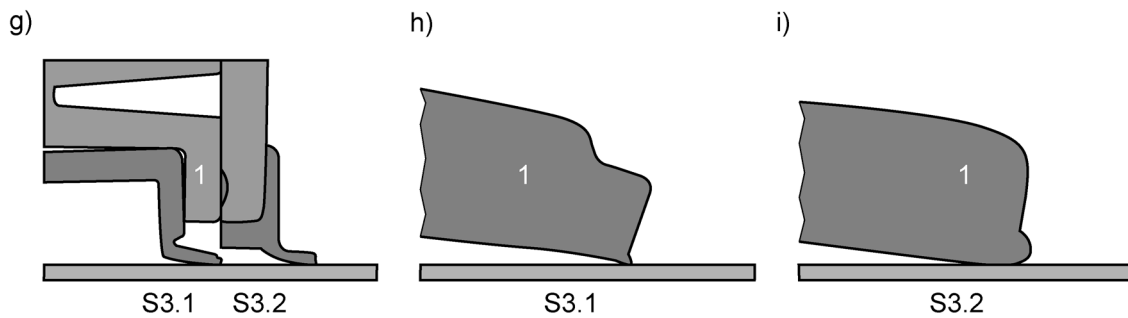
Bild 79: Abstreiferstirnplatte S3.1 und S3.2, Schnitt 1 mit Abdeckband

Bild 77 zeigt die Profile des Schnitts 1 im unmontierten Zustand. Die Aufnahmen im Bild 78 wurde ohne, im Bild 79 mit Abdeckband aufgenommen. Im Vergleich zu den Dichtlippen im unmontierten Zustand fällt auf, dass in einem Fall die Dichtlippen kaum Kontakt zur Profilschiene haben, während im anderen Fall die Dichtlippen bei-

Die dabei wirkenden Normalkräfte sind jedoch so gering, dass die Dichtlippe der Abstreiferstirnplatte S3.1 weiterhin nur über einen Formaustrieb an der Dichtkante aufliegt. Die Dichtlippe der Stirnplatte S3.2 ist mangelhaft gefertigt. Im Bereich der Dichtlippe befindet sich wie schon bei Stirnplatte S3.1 ein Formaustrieb. Dieser bildet in beiden Montagevarianten mit der Profilschiene einen Keilspalt. Bild 80 zeigt das Dichtprofil an der Schnittposition 6, in einem Bereich wo es eine Wälzbahn der Profilschiene abstreift. Die Dichtlippe der Stirnplatte S3.1 hat ein anderes Profil, als im Bereich des Schnitts 1. Des Weiteren besteht an dieser Stelle kein Kontakt zwischen Abstreiferprofil und Profilschiene. Auch die Dichtlippe der Abstreiferstirnplatte S3.2 hat nur in soweit Kontakt mit der Profilschiene, dass die Dichtkante gerade anliegt. Eine Verformung des Profils und somit eine Vorspannung des Abstreifers kann nicht beobachtet werden.

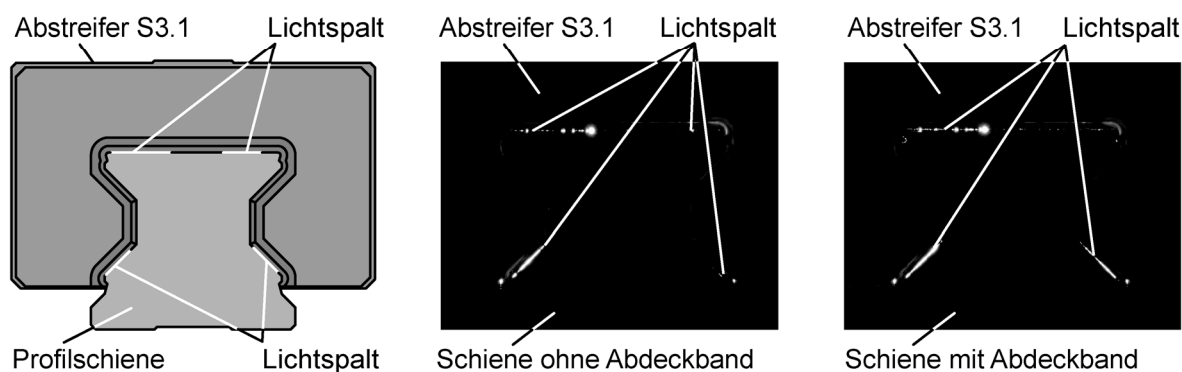
Bild 81: Durchlichtaufnahme Abstreiferstirnplatte S3.1

Bild 81 zeigt die Durchlichtaufnahmen der Abstreiferstirnplatte S3.1 mit und ohne Abdeckband. Über den gesamten Umfang der Profilschiene verteilt sind Lichtspalte zu erkennen. Die Kontaktverhältnisse der Abstreiferstirnplatte sind unzureichend.

In Bild 82 ist die oben beschriebene Situation noch deutlicher zu sehen als in Bild 81. Bei eingebautem Abdeckband bildet sich ein Lichtspalt der über den gesamten Umfang der Profilschiene verläuft.

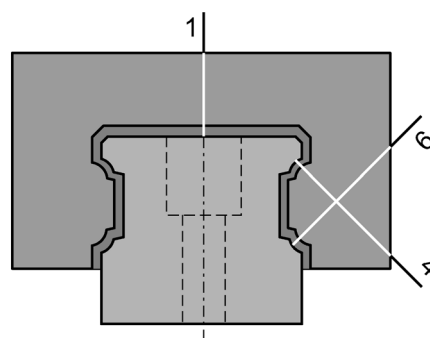
Bild 83: Schnittpositionen Schiene 4

Bei der Schiene 4 handelt es sich um eine Kugelschienenführung, die von oben verschraubt ist und somit die entsprechenden Bohrlöcher aufweist, Bild 83. Der Führungswagen der Kugelschienenführung ist mit einer Quer- und Längsabstreiferkombination abgedichtet, die nicht mit der bestehenden Versuchseinrichtung untersucht werden kann. Im Folgenden wird nur der einzeln erhältliche Vorabstreifer vorgestellt.

Bild 84 zeigt den Abstreifer und dessen vergrößerte Dichtlippe im unmontierten Zustand. Die Dichtlippe ist unverformt. Die Schnittpositionen sind in Bild 83 dargestellt. Bild 85 bis Bild 87 zeigen, wie die Abstreiferstirnplatte an der Profilschiene anliegt. Die Schnitte 4 und 6 liegen senkrecht zur Kugellaufbahn der Profilschiene. Aus den Bildern wird die unzureichende Positionierung der Abstreiferstirnplatte zur Gegenfläche deutlich. Die Abstreiferlippen sind unzureichend ausgeformt. An der Dichtkante befindet sich ein Formaustrieb. Die Kontaktzone ist nicht definiert. Die Dichtlippe der Abstreiferstirnplatte hat nicht immer Kontakt mit der Gegenfläche. Nur in

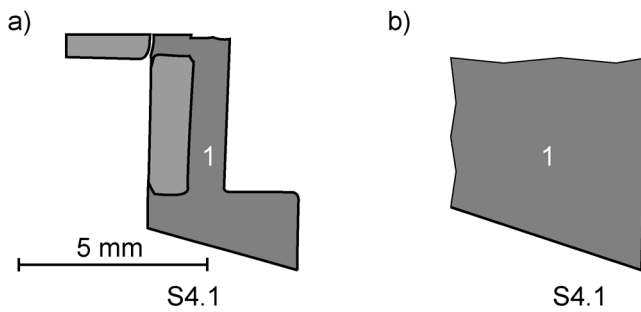
Bild 84: Abstreiferstirnplatte S4.1, Schnitt 1

Dieser entspricht im Aufbau und Profil dem oben genannten Querabstreifer. Daher lassen sich bei Betrachtung des einzelnen Abstreifers Rückschlüsse auf das gesamte Dichtsystem ziehen. Abstreiferstirnplatte S4.1 ist als formgespritzte einlippige Dichtung aus synthetischem Kautschuk mit einem Trägerblech ausgeführt. Die Stirnplatte wird über zwei Schrauben mit dem Führungswagen verbunden. Eine Zentrierung, bzw. Positionierung findet nicht statt.

Verschlussstopfen und der Bohrung mit scharfen Grat entsteht eine Nut. Durch diese Nuten wurden sehr viele Feststoffpartikel unter der Dichtung hindurchgeschleppt. Auch in die Laufbahn der Kugelführung sind Feststoffpartikel eingedrungen. Die Profilschnitte und Durchlichtaufnahme in Bild 84 bis Bild 88 zeigen, dass die Stirnplatte nicht immer richtig anliegt. Im Bereich über der Lauffläche befindet sich eine senkrechte Fläche mit wesentlich rauerer Oberflächeneigenschaften. Über diese Fläche gelangt ein Großteil der Messingpartikel in den Bereich der Führung. Der Versuch wurde nach 400 Hüben mit einer Geschwindigkeit von 1000 mm/s abgebrochen, um den Prüfstand vor Beschädigung zu schützen.

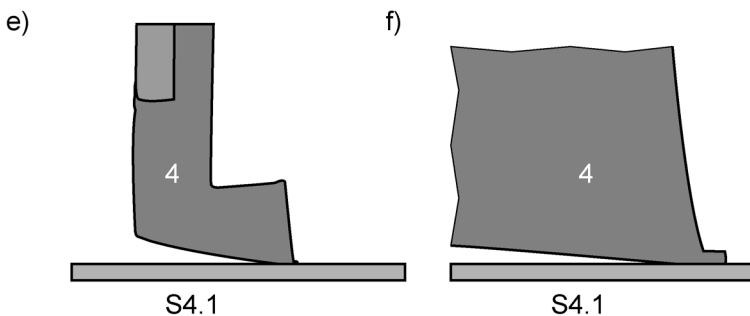
Bild 86: Abstreiferstirnplatte S4, Schnitt 4 mit Gegenfläche

Bild 86, das den Bereich der oberen Kugelbahn wiedergibt wird die Dichtlippe deutlich vorgespannt.

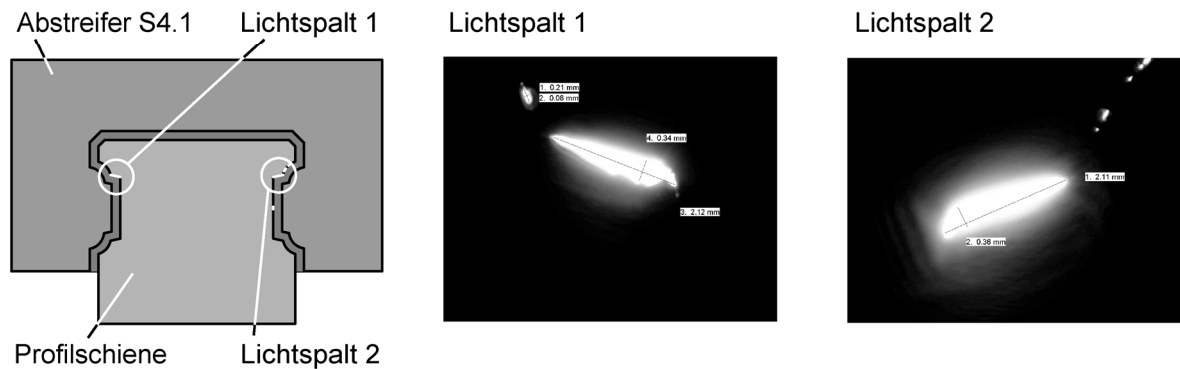
Bild 88: Durchlichtaufnahme Abstreiferstirnplatte S4.1

Die Durchlichtaufnahme der Abstreiferstirnplatte ist in Bild 88 dargestellt. Die Aufnahme gibt ein anderes Bild wieder als die Profilschnitte. Die offenen Spalten, die im Schnitt 1 und Schnitt 6 zu sehen sind, lassen sich in den Durchlichtaufnahmen nicht wiederfinden. Dagegen finden sich in der Durchlichtaufnahme offene Stellen im Bereich der oberen Kugelbahn. Dieser Bereich entspricht dem Schnitt 4. Dieser Widerspruch ist ein Indiz für die nur unzureichende Positionierung und die zu geringen Vorspannung der Abstreiferstirnplatte.

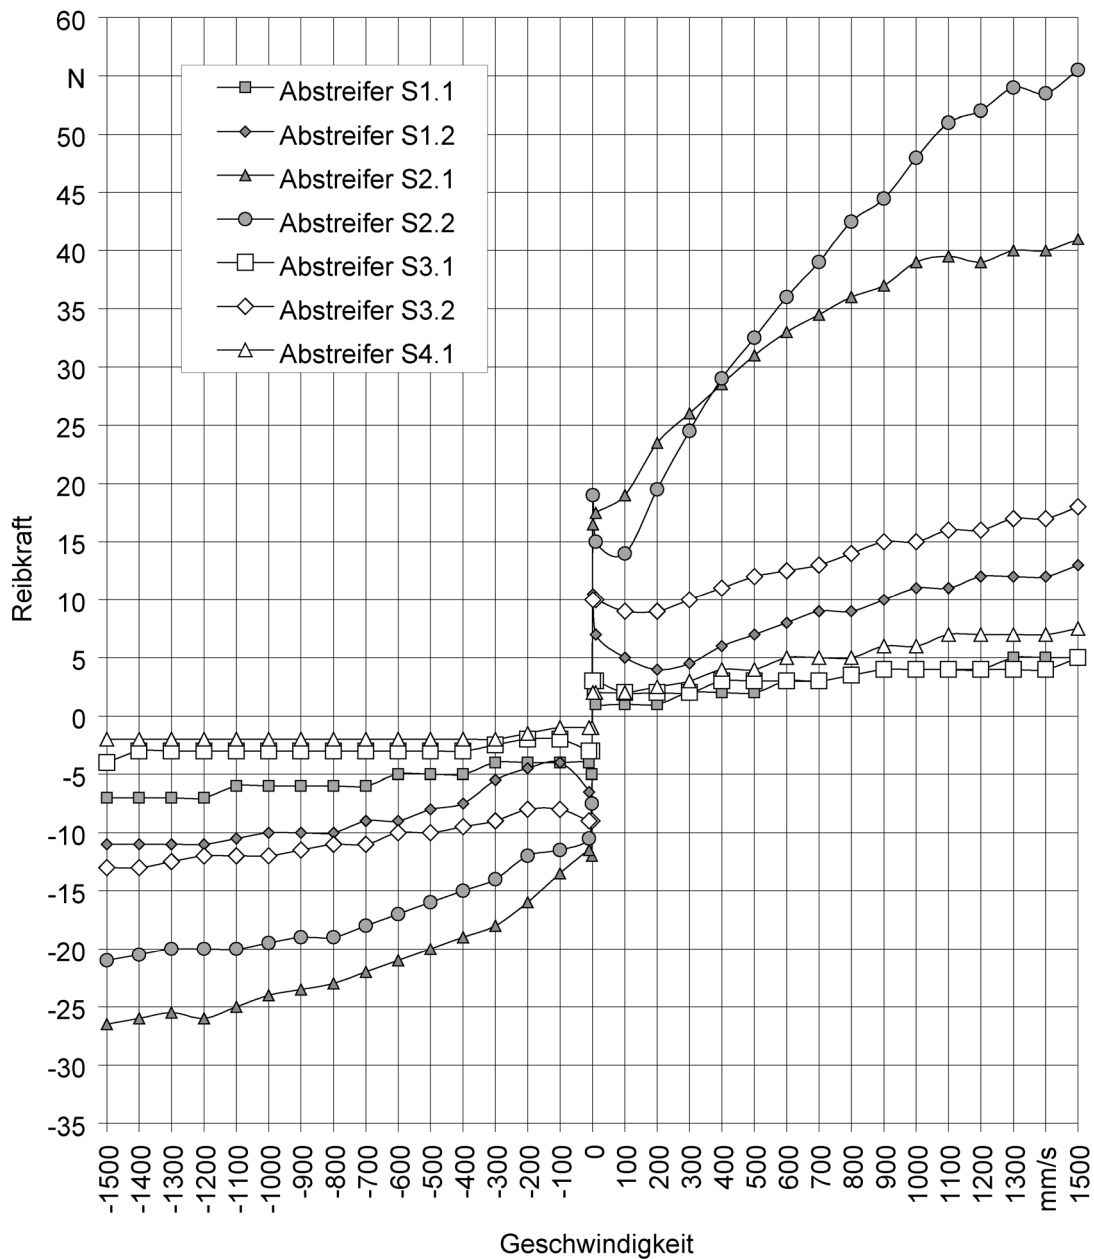
Bild 89: Reibkräfte bei Trockenreibung I

Von den sieben untersuchten Abstreiferstirnplatten war keine bei Trockenreibung instabil. Stick-Slip oder Reibschwingung traten nicht auf. Die Reibkräfte waren im allgemeinen sehr gering. Das Ergebnis der Untersuchung ist in Bild 89 dargestellt. Die Höhe der gemessenen Reibkraft wird in Abhängigkeit von Geschwindigkeit und Bewegungsrichtung aufgetragen.

Bei Abstreiferstirnplatte S1.1 führt die geringe Vorspannung der Dichtlippe zu sehr kleinen Reibkräften. Sowohl bei der schmierstoffabstreifenden Bewegung ($-1500 < v < 0$ mm/s), als auch bei der schmutzabstreifenden Bewegung ($0 < v < 1500$ mm/s) ist die Reibkraft abhängig von der Geschwindigkeit. Die Reibkräfte der Abstreiferstirn-

platte S1.2 sind erwartungsgemäß etwas größer, da die Abstreiferstirnplatte über größere Teile der Gegenfläche anliegt. Die Reibkräfte nehmen gleichmäßig mit der Geschwindigkeit zu. Die Abstreifer der Schiene 2 wiesen bei der Untersuchung die größten Reibkräfte auf. Die Reibkraft ist bei beiden Abstreiferstirnplatten abhängig von der Geschwindigkeit. Die Reibung ist bei schmutzabstreifenden Hübten größer. Die Dichtlippen verstemmen sich beim schmutzabstreifenden Hub. Abstreiferstirnplatte S3.1 hat sehr kleine Reibkräfte aufgrund der geringen Vorspannung. Während beim schmutzabstreifenden Hub die Reibkraft von der Geschwindigkeit abhängt, ist sie beim schmierstoffabstreifenden Hub nahezu unabhängig von der Geschwindigkeit. Bei Abstreiferstirnplatte S3.2 sind die Reibkräfte beim schmutzabstreifenden Hub größer. In beiden Richtungen ist die Reibkraft abhängig von der Geschwindigkeit. Auch bei Abstreiferstirnplatte S4.1 entwickeln sich nur geringe Reibkräfte. Diese sind beim schmierstoffabstreifenden Hub nahezu unabhängig von der Geschwindigkeit. Beim schmutzabstreifenden Hub sind die Kräfte größer und nehmen gleichmäßig mit der Geschwindigkeit zu.

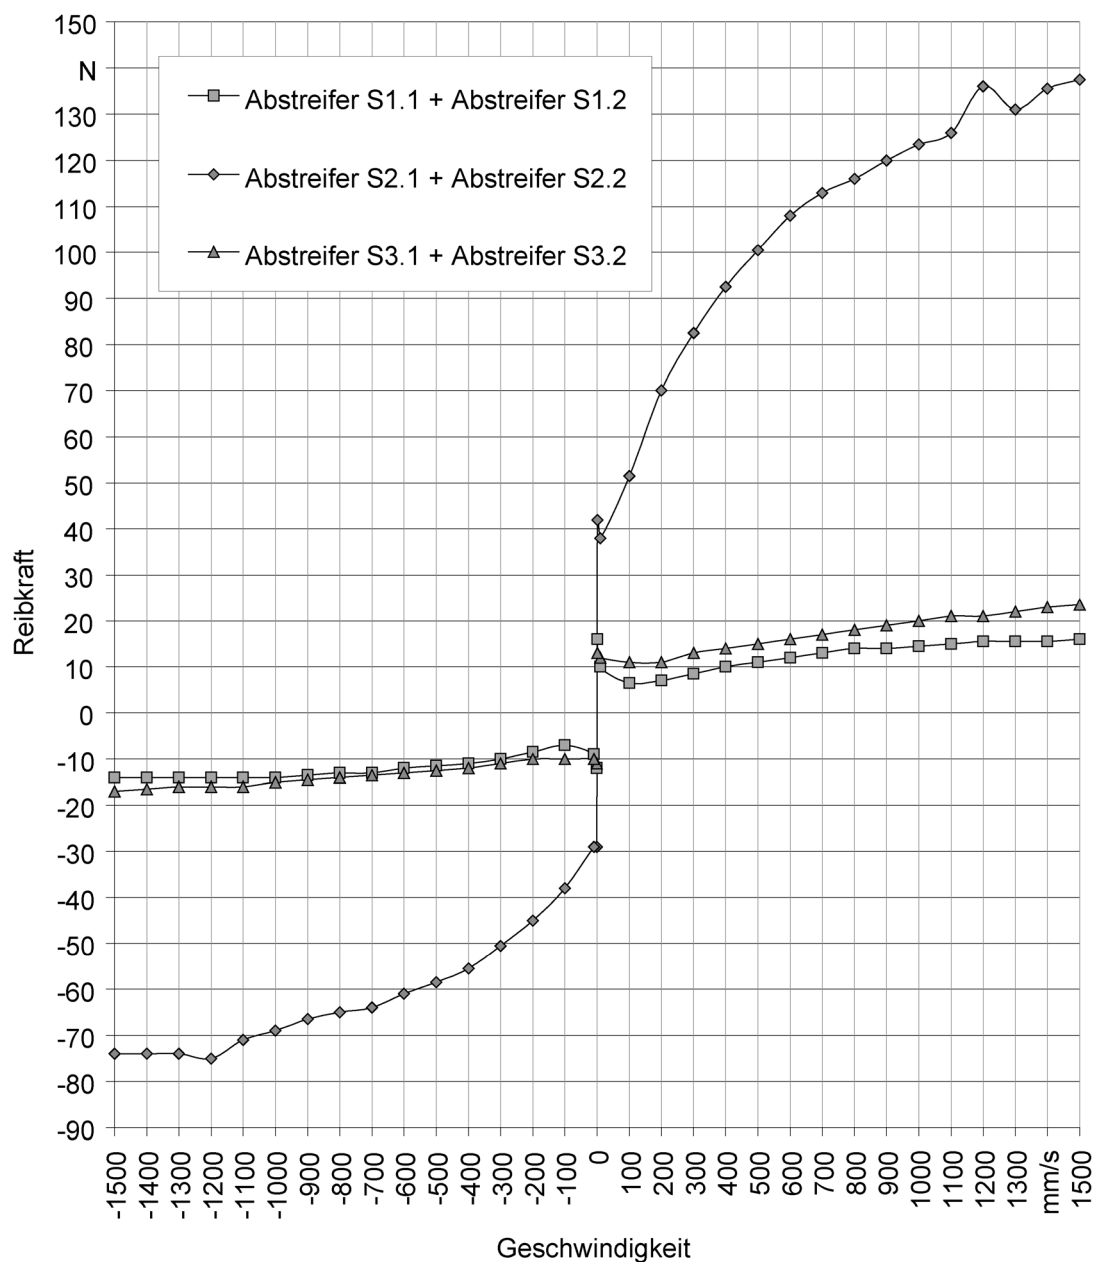
Bild 90: Reibkräfte bei Trockenreibung II

Die Abstreiferstirnplatten S1.1, S1.2, S2.1, S2.2, S3.1 und S3.2 werden bei starker Verschmutzung jeweils gemeinsam eingesetzt. Bild 90 zeigt die Reibkräfte dieser Abstreiferkombinationen. Beim Vergleich mit den entsprechenden Einzelmessungen fallen keine Besonderheiten auf. Bei der Kombination der Stirnplatten S1.1 und S1.2 sowie S3.1 und S3.2 addieren sich die Reibkräfte lediglich. Auch der Reibkraftverlauf der Kombination von Abstreiferstirnplatte S2.1 und S2.2 erinnert im Wesentlichen an die beiden Einzelmessungen. Die Reibkräfte sind aber erkennbar größer als die Summe der Einzelkräfte.

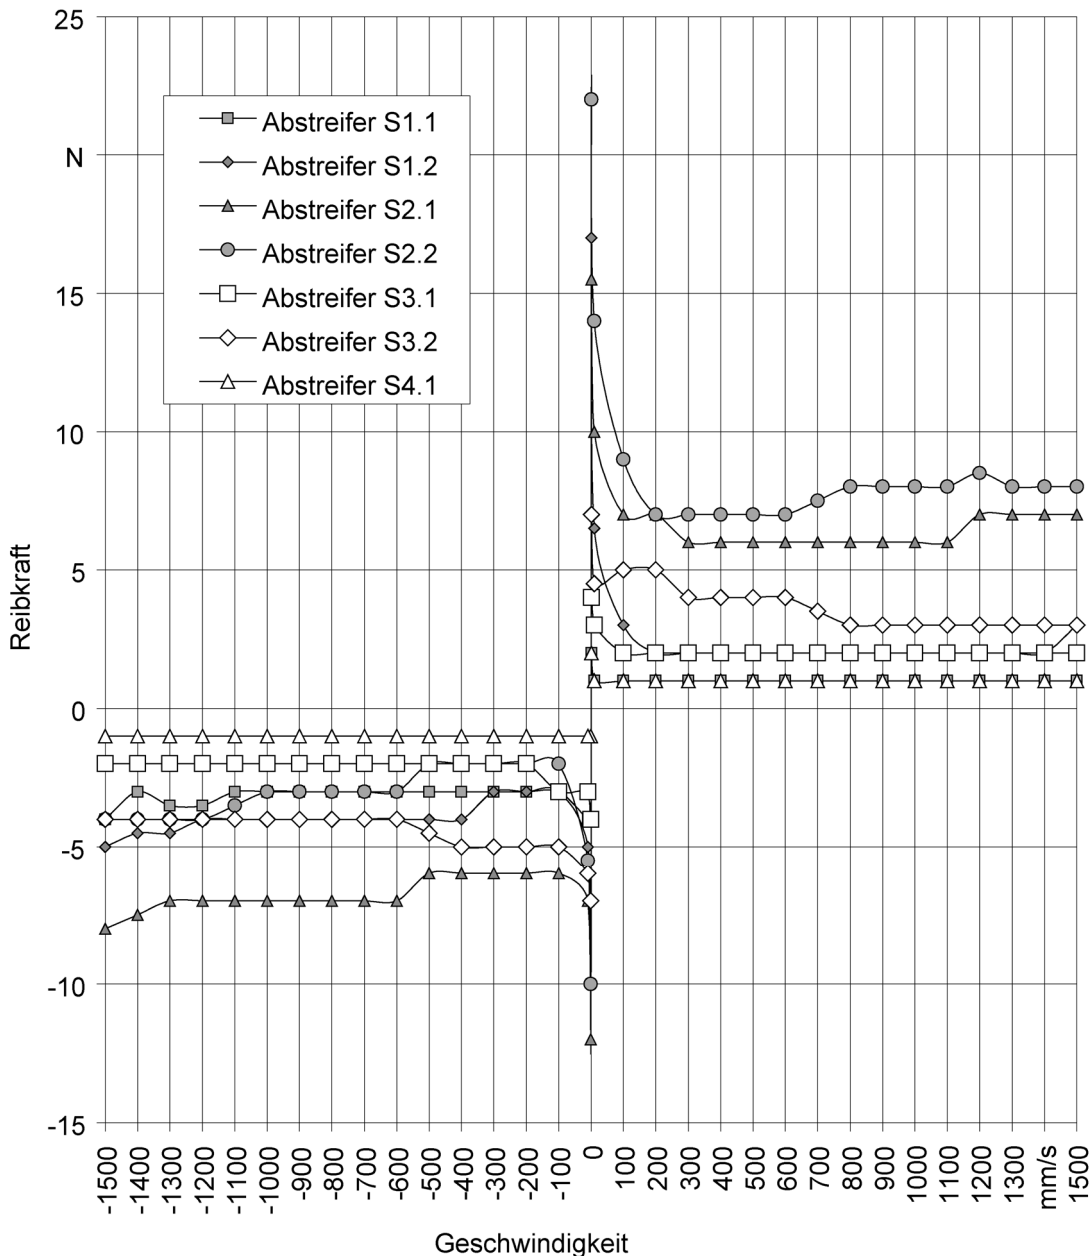
Bild 91: Reibkräfte bei Nassreibung I

Die Nassreibungs-Untersuchungen entsprechen eher den Gegebenheiten in der realen Werkzeugmaschinen-Führung. Die Bedingungen sind tribologisch günstig. Dazu wird die Dichtung mit FVA-Referenzöl (ISO VG 68) beaufschlagt. Im Vergleich zur Trockenreibung sind die Reibkräfte noch kleiner. Das Ergebnis der Untersuchung ist in Bild 91 dargestellt. Die Höhe der gemessenen Reibkraft wird in Abhängigkeit von Geschwindigkeit und Bewegungsrichtung aufgetragen. Die Reibung spiegelt hier die Schmierungsverhältnisse wider. Bei sehr kleinen Geschwindigkeiten herrscht der Festkörperkontakt zwischen Dichtlippe und abzustreifender Fläche vor. Der Schmierfilm reicht nicht aus, um die Reibpartner völlig zu trennen. Die Reibung ist dementsprechend hoch. Mit zunehmender Geschwindigkeit verbessern sich die Schmierungsverhältnisse. Die Reibpartner werden durch einen Schmierfilm mehr und mehr getrennt und die Reibung erreicht ihr Minimum. Bei allen untersuchten Stirnplatten hat die Geschwindigkeit nur noch geringen bzw. keinen Einfluss mehr auf die Reibkraft sobald die Reibpartner durch den vollständig Schmierfilm getrennt sind. Während bei der Trockenreibung beim schmutzabstreifenden Hub für gewöhnlich die größeren Reibkräfte gemessen worden sind ist dies im geschmierten Zustand nicht immer der Fall.

Die Abstreiferstirnplatten S1.1 und S4.1 hinterließen beim schmierstoffabstreifenden Hub einen deutlich sichtbaren Schmierfilm zurück. Die Abstreiferstirnplatten S2.1 und S2.2 hinterließen beim schmierstoffabstreifenden Hub eine ölige, schwärzlich eingefärbte Oberfläche. Das weist auf einen Abrieb des Dichtungsprofils hin.

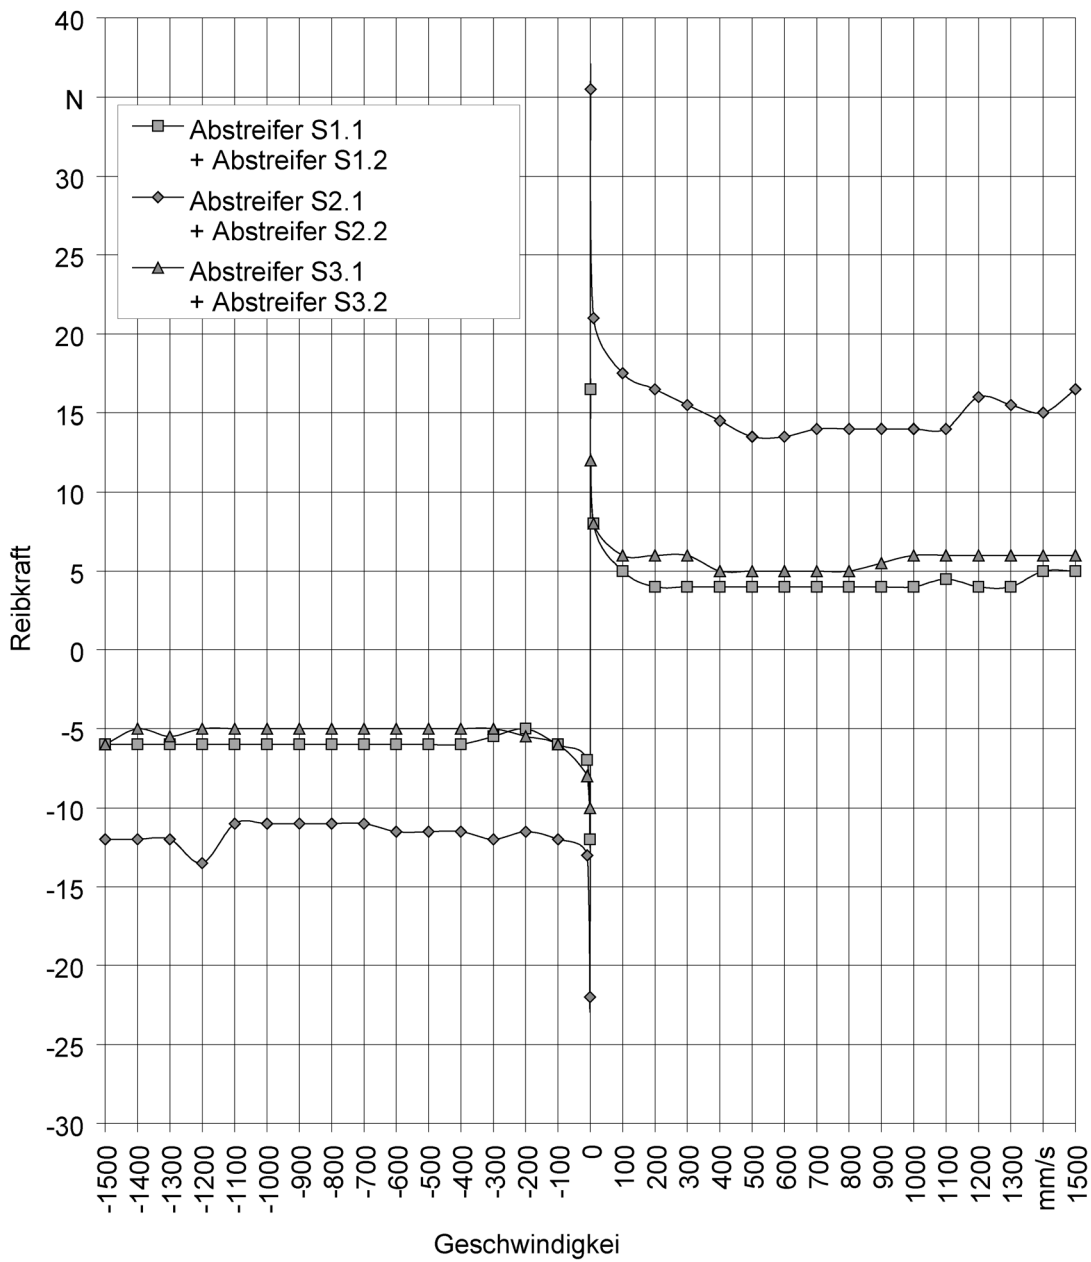
Bild 92: Reibkräfte bei Nassreibung II

Bild 92 zeigt die Reibkräfte der Abstreiferkombinationen bei Nassreibung. Beim Vergleich mit den entsprechenden Einzelmessungen fallen keine Besonderheiten auf. Die Reibkräfte addieren sich lediglich.

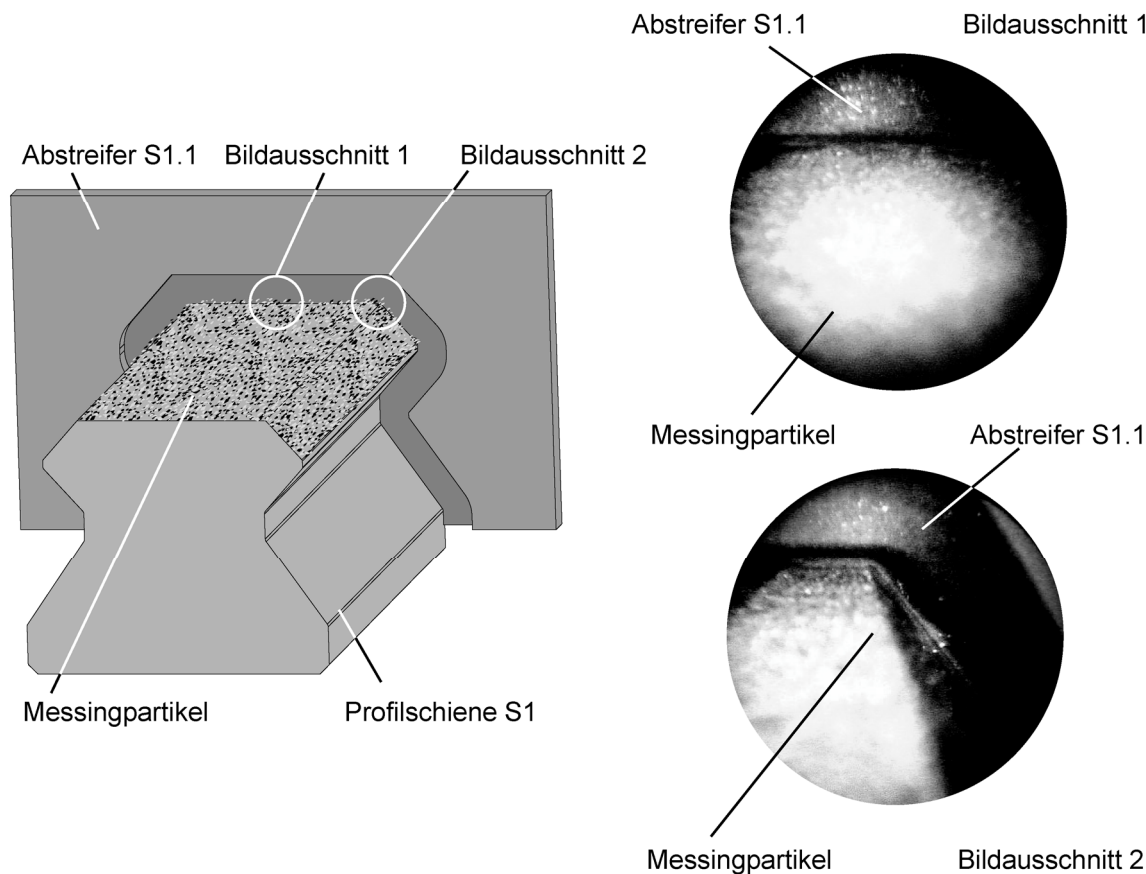
Bild 93: Abstreiferstirnplatte S1.1 und S1.2 bei Versuchsende

Für die Feststoffbeaufschlagung wurden die Abstreiferstirnplatten S1.1 und S1.2 gemäß Herstellerangaben gemeinsam montiert. Schon nach einer relativ kurzen Laufzeit bei kleinen Geschwindigkeiten waren Messingpartikel hinter der Dichtlippe zu erken-

nen. Bei Versuchsende, nach über 800 Hübem mit Feststoffbeaufschlagung, waren alle Flächen hinter dem Abstreifer, also auch im Wälzbereich der Führung, von einer Partikelschicht bedeckt. Feststoffpartikel sind ungehindert in den Wälzbereich der Führung eingedrungen, Bild 93. Die Größe des Feststoffeintrags lässt sich sehr gut mit den in Bild 65 bis Bild 68 dargestellten Kontaktbedingungen der Abstreiferstirnplatten in Einklang bringen. Abstreiferstirnplatte S1.1 hat nur eingeschränkt Kontakt mit der Gegenfläche, die Vorspannung der Dichtlippen ist äußerst gering. Abstreiferstirnplatte S1.2 berührt zwar die Gegenfläche fast über deren gesamtes Profil, die Dichtlippe bildet aber schmutzseitig deutliche Keilspalte aus.

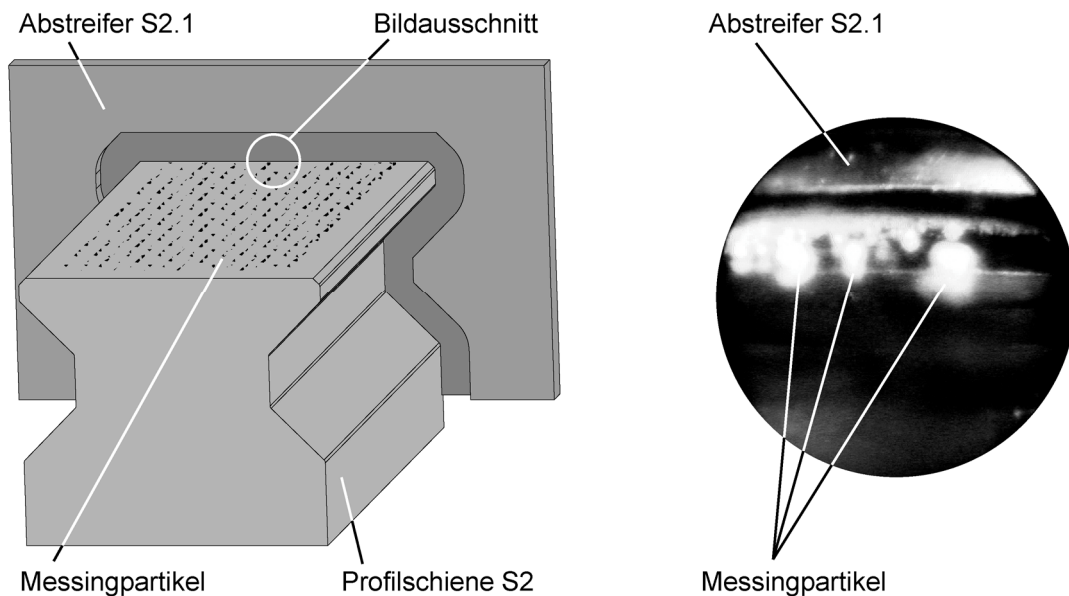
Bild 94: Abstreiferstirnplatte S2.1 und S2.2 bei Versuchsende

Entsprechend den Herstellerangaben für den Einsatz bei starker Verschmutzung, wurden die Abstreiferstirnplatten S2.1 und S2.2 in Kombination eingebaut. Beim Versuch ließen sich erst bei der Geschwindigkeit 100 mm/s Partikel hinter der Dichtkante erkennen. Unter der Dichtung hindurch wurde ein Partikelbelag über die gesamte Breite der ebenen Fläche in den Dichtraum hinein- und teilweise auch wieder hinausgeschleppt. Den Grund dafür zeigen Bild 71 bis Bild 75. Die Dichtlippen der Abstreiferstirnplatte S2.1 sind im ebenen Bereich der Führung etwas zurückgenommen. Der Abstreifer hat an dieser Stelle keinen Kontakt mit der Gegenfläche und streift somit auch nicht ab. Die Profilschnitte der Abstreiferstirnplatte S2.2 stellen die ungenügende Positionierung der Stirnplatte dar. Bereiche, in denen der Abstreifer vorgespannt ist und die Profilschiene berührt sind ebenso vorhanden, wie Bereiche in denen die Dichtlippe gerade noch Kontakt mit der Gegenfläche hat und zudem nur auf einem Formfehler aufliegt. Nach 200 Hübem mit der Geschwindigkeit 500 mm/s wurde der Versuch zum Schutz des Versuchsaufbaus abgebrochen, da zu viele Messingpartikel in den Bereich der Führung eingedrungen sind. Bild 94 stellt das Ergebnis der Untersuchung bei Versuchabbruch dar.

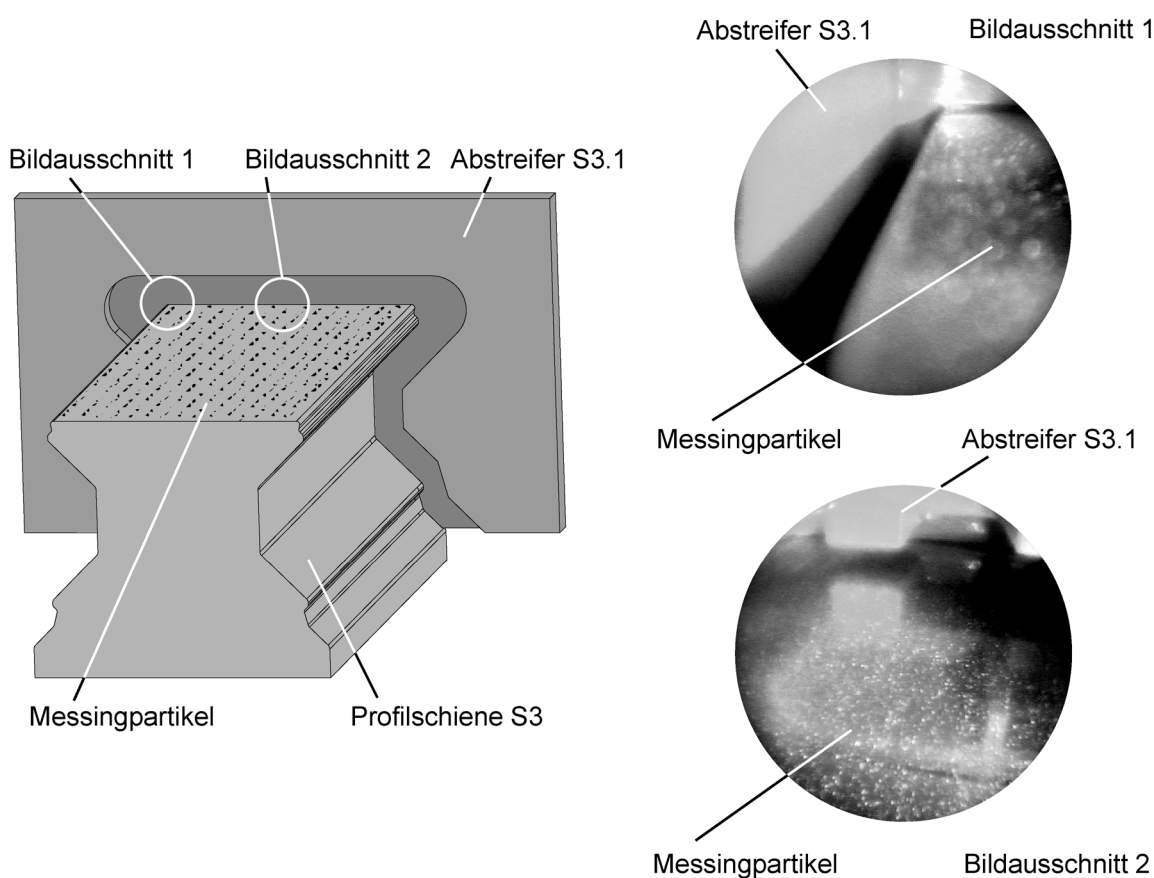
Bild 95: Abstreiferstirnplatte S3.1 und S3.2 bei Versuchsende

Bild 95 stellt die Versuchsergebnisse der Profilschiene 3 dar. Die Abstreiferstirnplatten S3.1 und S3.2 wurden in Kombination eingebaut. Schon bei den ersten Hügen zeigten sich Partikel auf der ebenen Fläche der Profilschiene. Die Anzahl der Partikel, die sich über der ebenen Fläche verteilten, wurde mit zunehmender Hubzahl immer größer. Der Verdacht liegt nahe, dass diese Partikel unabgestreift in den Dichtraum gelangen. Auch diese Beobachtung deckt sich wieder mit den Profilschnitten und Durchlichtaufnahmen der beiden Abstreiferstirnplatten, die in Bild 78 bis Bild 82 dargestellt sind. Die Durchlichtaufnahmen weisen für beide Abstreiferstirnplatten deutlich sichtbare Spalte auf, genau in den Bereichen, die bei der Versuchsdurchführung beobachtet wurden. Auch die Profilschnitte selber zeigen das beide Dichtlippen ohne Vorspannung an der Profilschiene anliegen.

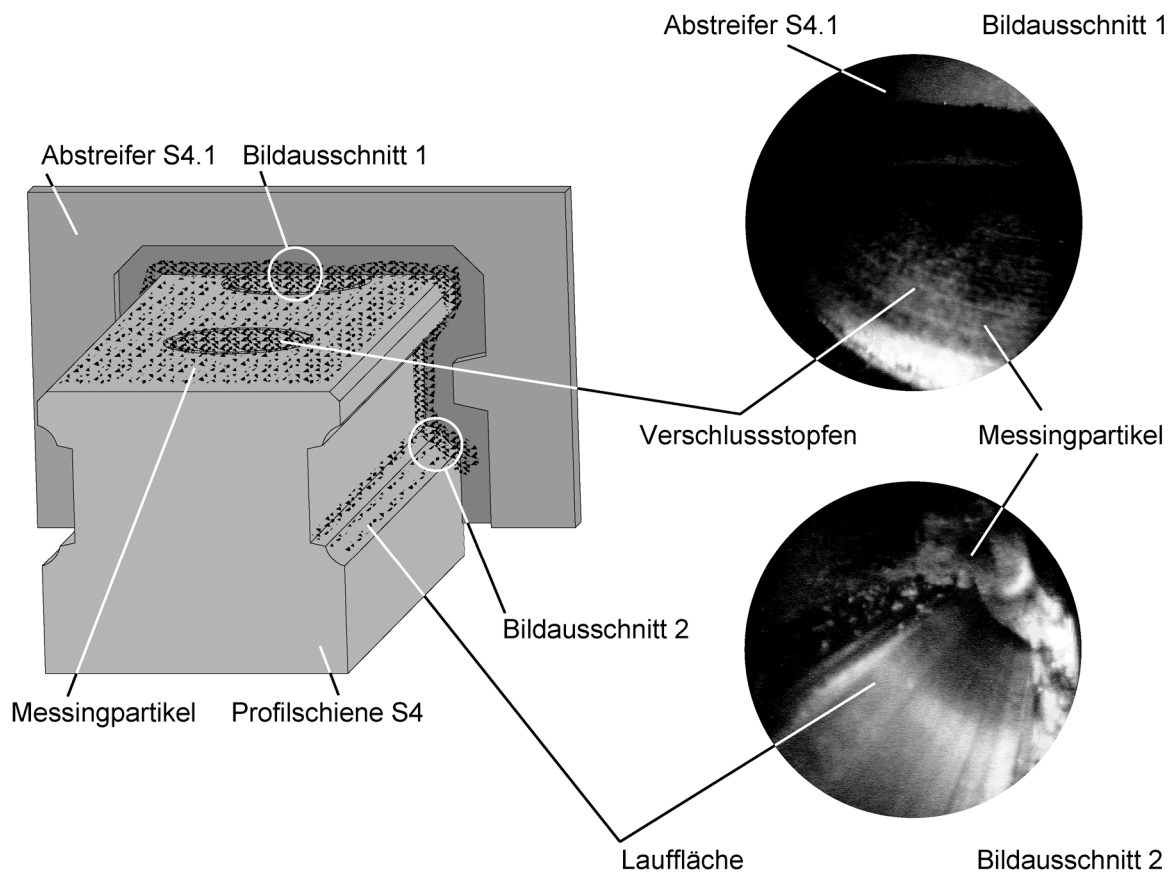
Bild 96: Abstreiferstirnplatte S4.1 bei Versuchsende

Wie zu Beginn des Kapitels schon erwähnt, handelt es sich bei der Schiene 4 um eine Kugelrollenführung die von oben mit der Tischfläche des Prüfstandes verschraubt wurde. Für die Verschmutzungsuntersuchungen der Schiene 4 wurden die Bohrlöcher der Befestigung mit den mitgelieferten Verschlussstopfen geschlossen. Untersucht wurde die Abstreiferstirnplatte S4.1. Bild 96 stellt der Ergebnisse der Untersuchung dar. Schon bei kleinen Geschwindigkeit wurden Partikel unter der Dichtkante hindurchgeschleppt. Ein Grund dafür sind die Verschlussstopfen. Durch die angefasten

Der Einfluss von „Beschädigungen“ in der Gegenlauffläche (Bohrungen, Verschlussstopfen) trägt sehr zum Feststoffeintrag bei.

- Auch die abzustreifende Profilschiene gehört zum Dichtsystem Beschädigungen der Gegenlaufflächen sind unbedingt zu vermeiden. Aus dichtungstechnischer Sicht sind Profilschienen ideal, die von unten verschraubt werden.
